Grims gate 16A, 7654 VERDAL

Lekker enebolig med oppgradert standard fra 2022. Nydelig utsikt og gode solforhold. Leieinntekt på 8.000,-. Garasje.

Befaringsdato: 20.04.2026

Rapportdato: 29.04.2026

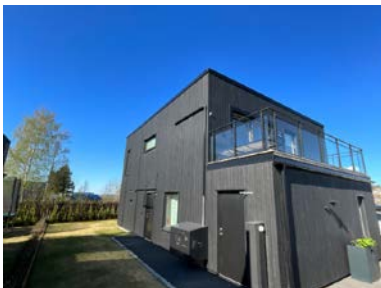
Takterrasser danner takteking til underliggende rom som er garasje/bod og inngangsparti. Terrasser er tekket med asfaltpapp som er ført opp bak kledning på yttervegg, med fall og avrenning ut til renne i front.
Overlagt med plassbygd spaltegulv av impregnerte materialer, tilstand på primærteking vites ikke.
Rekkverk av glass og tre med stående kledning.
Det er viktig med jevnlig kontroll av teking under spaltegulv, samt rengjøring for å sikre rask avrenning.

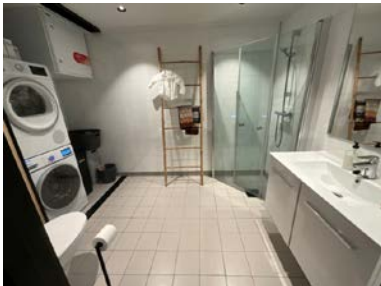
1. ETASJE > VASKEROM/TEKNISKROM

TG 1 Overflater vegger og himling

Beskrivelse

Veggene har baderomsplater. Taket er malte plater.
Det registreres noe skader i malingen og manglede taklist over el- kolbe for gulvvarme.

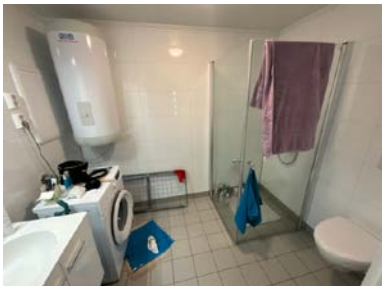
1. ETASJE > BAD LEILIGHET

TG 1 Overflater vegger og himling

Det ble registrert tegn på fuktskader nederst på våtromsplater på befaringen. Eier bekrefter at disse platene vil bli byttet før overtakelse av boligen.

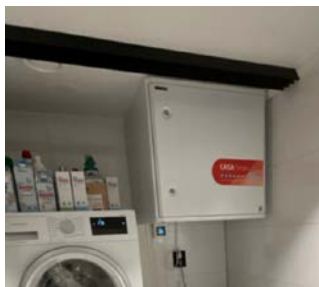
Avvik: Skinne i himlingen for skyvedører, står slik at dør på ventilasjonsaggregatet ikke kan åpnes.

Det anbefales å utbedre tilkomsten til aggregatet, slik at bytte av filtet og sørvis kan utføres på en rasjonell måte.
