# Tilstandsrapport

Boligbygg med flere boenheter

Gartnersvingen 20 A, 2032 MAURA

# gnr. 145, bnr. 9, snr. 29

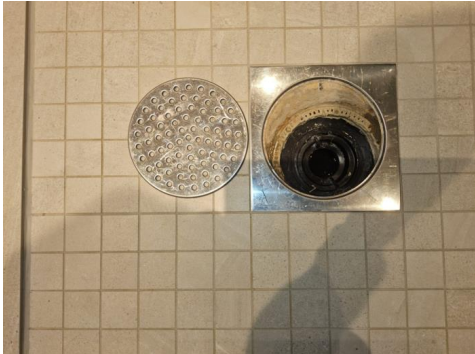
### TG 1 Sanitærutstyr og innredning

Rommet har innredning med nedfelt servant, veggmontert toalett, dusjvegger/hjørne og opplegg for vaskemaskin.

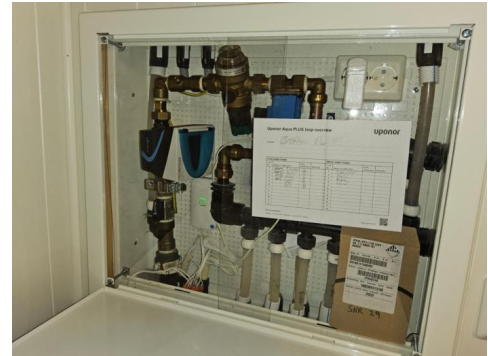
### TG 1 Vannledninger

Innvendige vannledninger er av plast (rør i rør). Det er besiktiget i rørskap.
