Indre Ringvei 10, 7100 RISSA

**Flott og spennende enebolig med
innholdsrik tomt | Fantastisk
beliggenhet i rolig boområde | Stor
dobbeltgarasje**

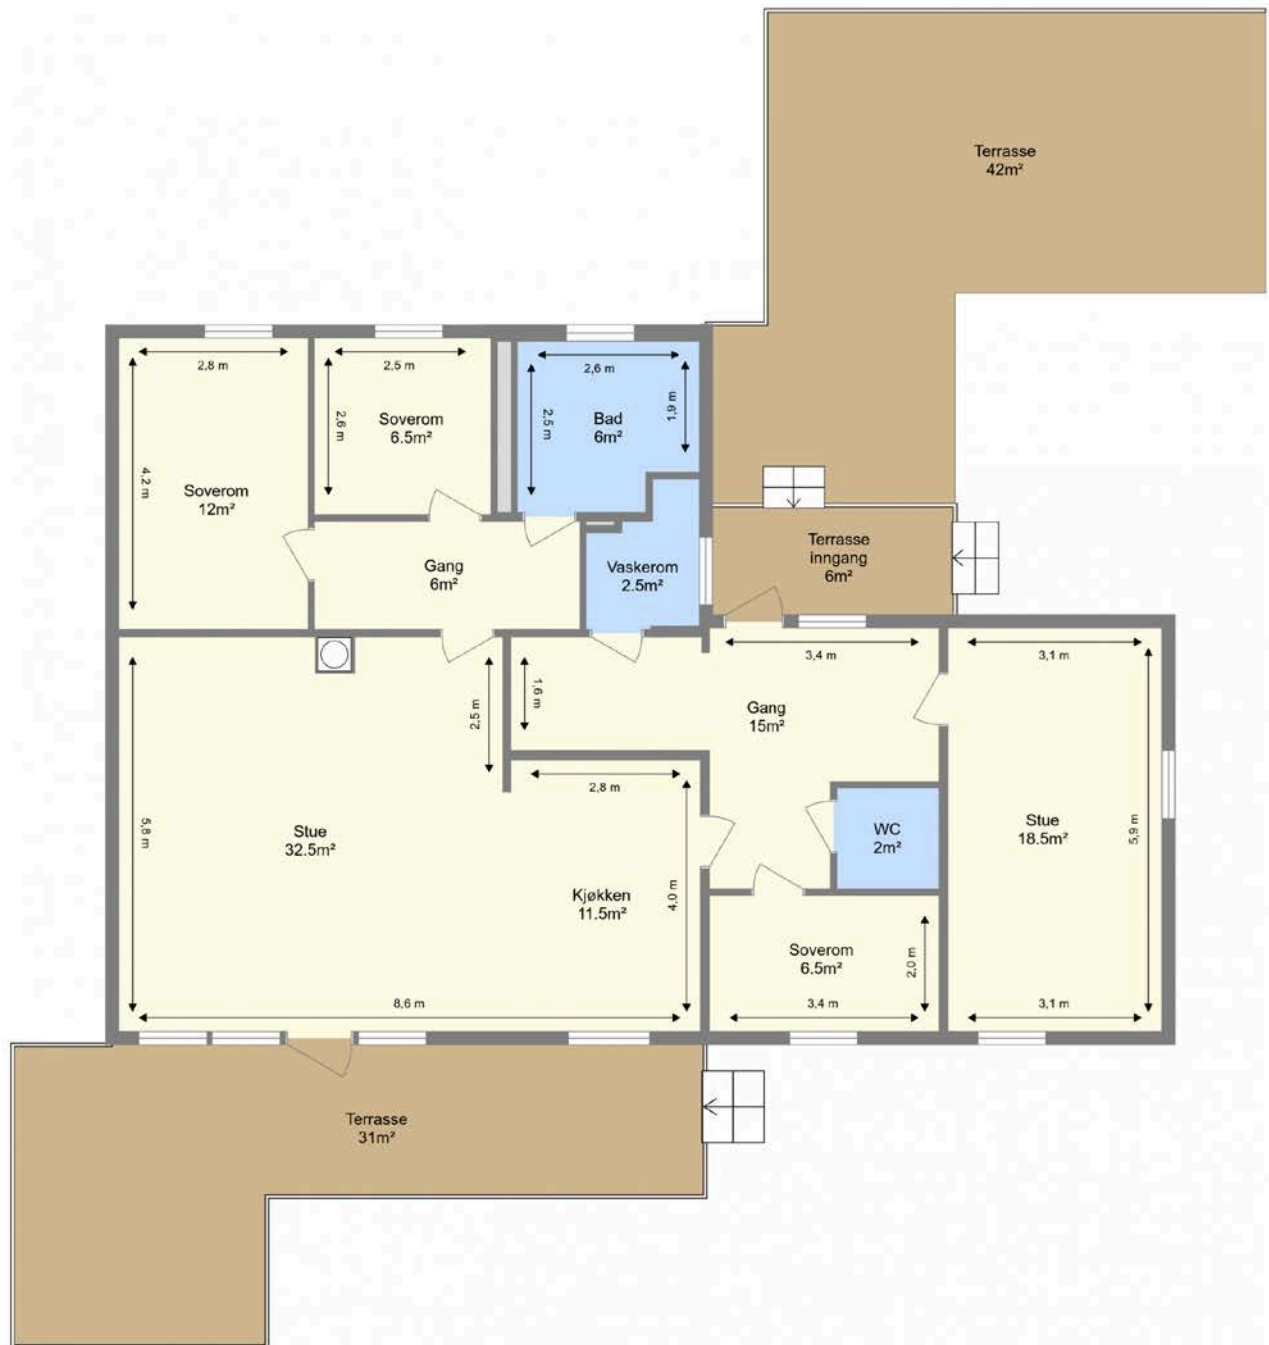
Bruksarealet inkluderer innvendige vegger og er større enn summen av rommenes gulvareal.
 Planskissen er en illustrasjon over rominndelingen, og er ikke i målestokk. Mindre avvik kan forekomme.

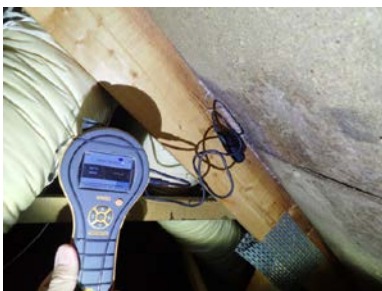
Fuktmerker i undertak ved taggjennomføring. Ingen tegn til aktiv fukt ved fuktmåling i området

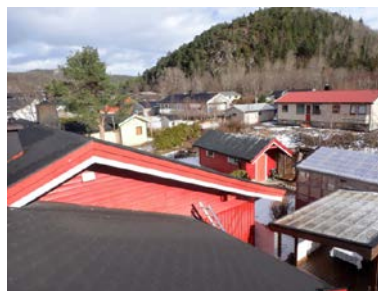
Takutstikk over inngangsparti med noe nedsig/skjevheter. Dette gjelder nedre del mot høyre side.

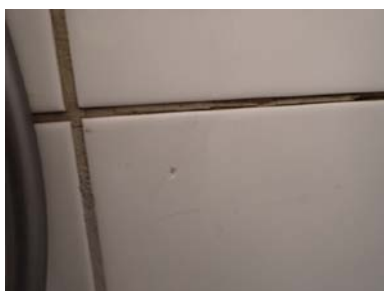
Eksempel på riss/ sprekke i flisefuger i dusjsonen.

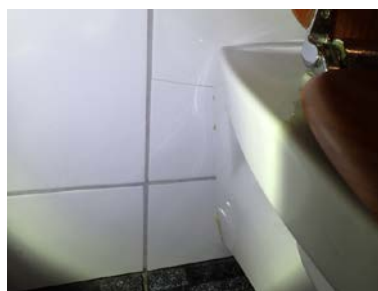
Sprukket veggflis ved toalett.

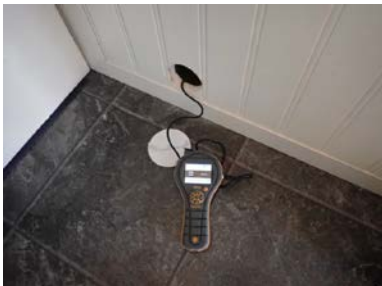
Bilde av fuktmåling.
