Disenveien 27, 0587 OSLO

**Lys 2-roms med flott balkong på
7,5 kvm - Fin utsikt - Bad 2017 -
Fyring/vv inkl - Heis - Vinduer
2023**

Tilstandsrapport

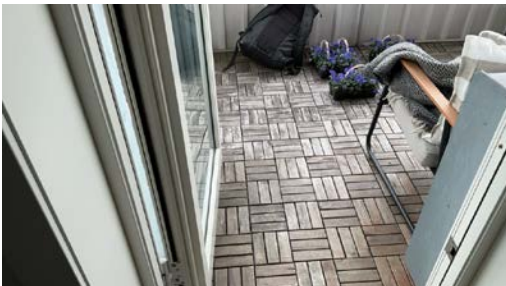
Rekkverkshøyden er målt til under 1,2 meter, noe som avviker fra dagens byggeteknisk forskrift for balkonger med høyde over 10 meter.

TG 2, jf. NS 3600, grunnet avvik fra gjeldende krav til rekkverkshøyde.

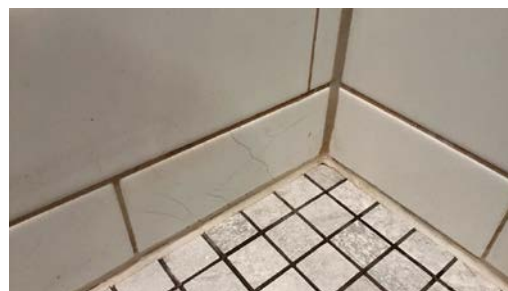
ETASJE > BAD

Det er registrert krakelering i fliser i dusjsonen, samt misfarging og sprekker i fuger. Dette indikerer slitasje og mulig svekkelse av overflaten. Det er også plassert dør i våtsone, hvor underkant av dør bærer preg av fuktbelastning.

Forventet levetid for flislagte våtromsoverflater er ca. 20–30 år, men registrerte skader tilsier behov for tiltak på kortere sikt.

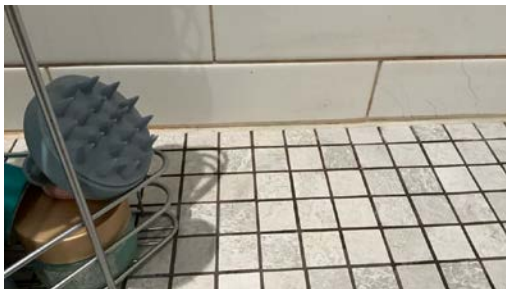
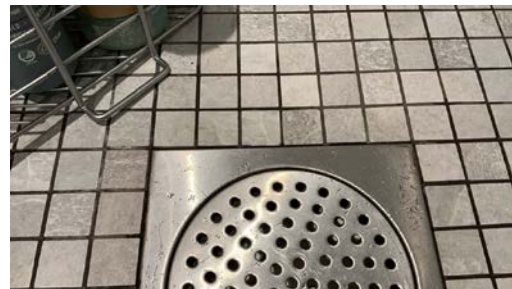
ETASJE > BAD

Det er registrert misfarging av fuger samt enkelte sprekker i silikonfuger. Nivåforskjell fra døråpning til hovedsluk er målt til ca. 15 mm, og fallforholdet vurderes som ikke tilfredsstillende med tanke på lekkasjesikkerhet. Dette kan medføre økt risiko for at vann ikke ledes til sluk ved lekkasje eller søl.

Forventet levetid for flislagte våtromsgulv er ca. 20–30 år, men tiltak bør påregnes for å opprettholde funksjon og redusere risiko for skader.

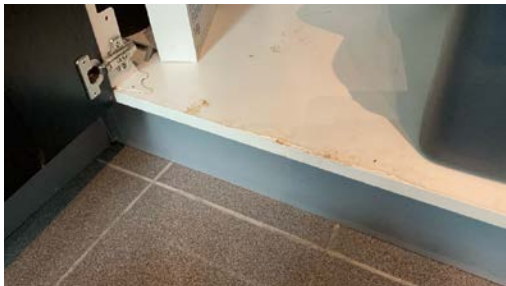
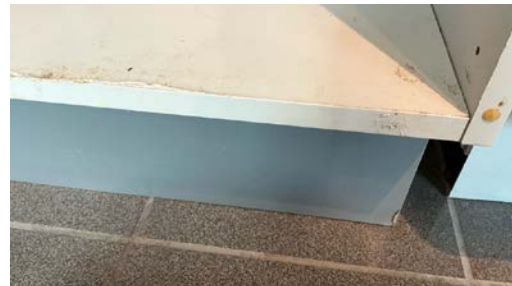
ETASJE > STUE/KJØKKEN

- Det er avvik:
- Det er påvist fuktskjolder/svelling i bunnplate i benkeskap.

Forventet levetid for kjøkkeninnredning er ca. 15–25 år. Det må påregnes vedlikehold og gradvis utskifting ved økende slitasje.

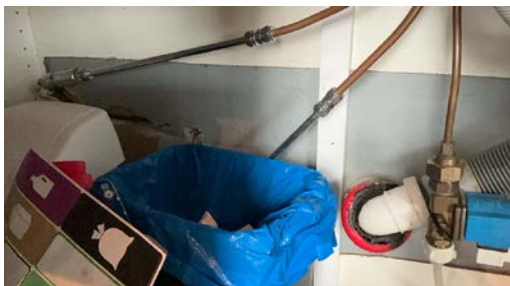
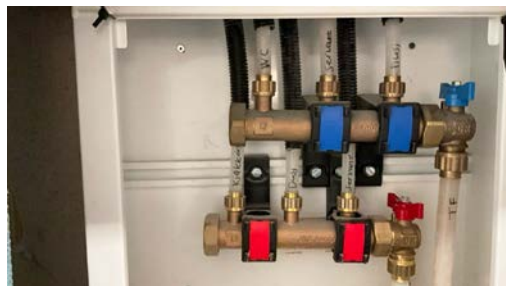
TG 1 Avløpsrør

Eldre kobberrør tilsier at deler av anlegget er i midtre til sen fase av levetiden.
