Blåbærvegen 5, 7820 SPILLUM

**Spillum - Innoldsrik og moderne  
2-mannsbolig (2020) 3 soverom,  
Romslig vaskerom, store boder og  
utsikt.**

Rapportdato: 5.11.2025 (Gyldig til 5.11.2026)

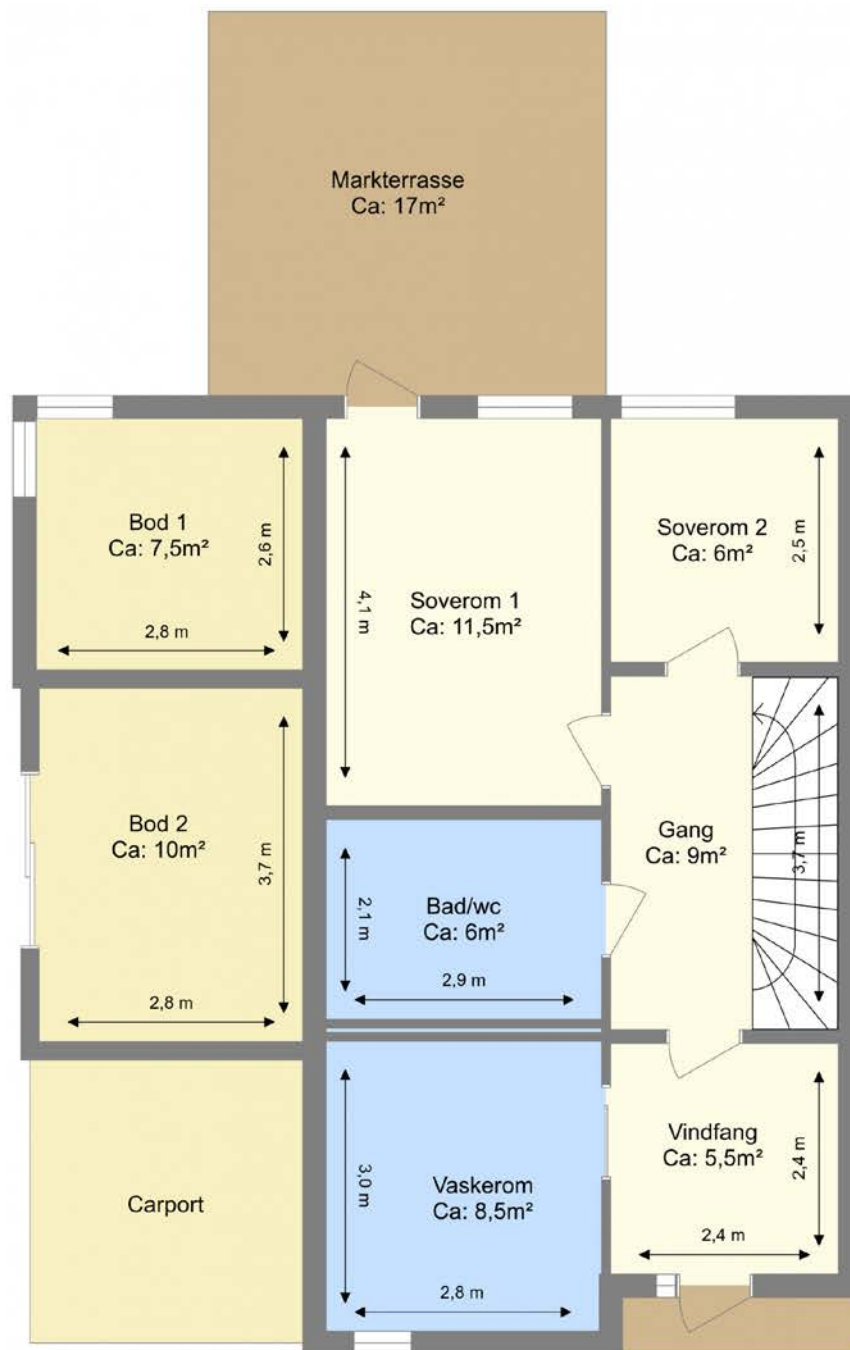
## 1. Etasje

BRA-i: 50 m<sup>2</sup> Vindfang, gang, 2 soverom, bad/wc og vaskerom. 2 boder.

Bruksarealet inkluderer innvendige vegger og er større enn summen av rommenes gulvareal.  
Planskissen er en illustrasjon over rominndelingen, og er ikke i målestokk. Mindre avvik kan forekomme.
