Brenneset 41A, 9303 SILSAND

**Innflytningsklart rekkehus fra  
2025 med god standard og ekstra  
takhøyde - to bad og fire soverom -  
lave bokostnader.**

# Tilstandsrapport

Befaringsdato: 12.05.2025

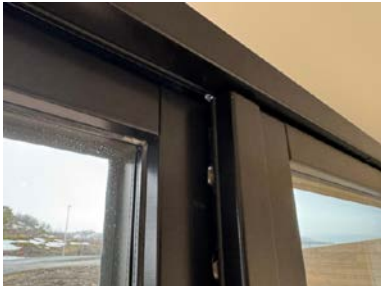
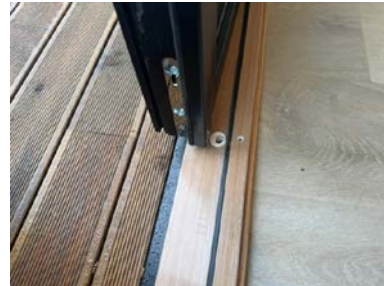
Avvik: Den doble balkongdøren i 1. etasjen tar i karmen ved åpning og lukking.

Dør tar i karmen.

Konsekvensen ved unnlatelse er økt slitasje på dører og karmen.

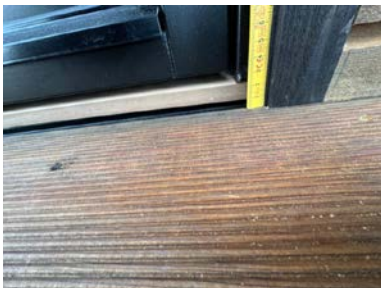
Avvik: Oppkanten til døren er for liten.

Oppkanten til døren er for liten.

- Lokal utbedring må utføres.

Kravet om trinnfrihet fører til at underkant av terskel blir liggende omtrent i høyde med tilstøtende gulv. For å ivareta fuktsikring må det imidlertid være et tettesjikt (membran) i utegulvet med en oppkant ved terskelen. Tettesjiktet i gulvet på balkong eller med moderat slagregnsbelastning bør ligge minst 50 mm lavere enn dørterskelen. For å unngå vanntrykk inn mot vegg/terskel bør det være en spalte på ca. 15 mm mellom fasaden/ytterveggen og det innerste terrassebordet.

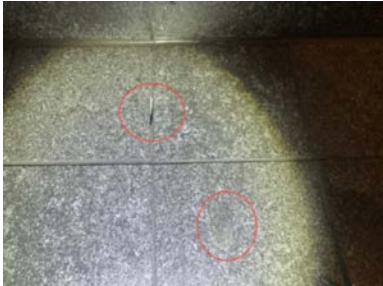
Mangler flisfuge på ca tre cm. Det er grist fugemasse på flis.

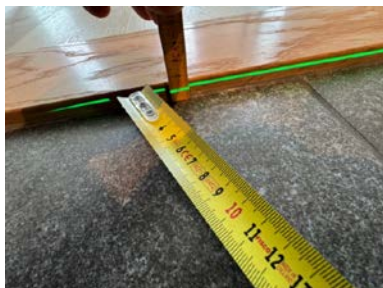
Gulvet er flislagt. Rommet har elektriske varmekabler. Fall mot sluk er målt til ca 32 fra døren til sluken.

Måling ved døren.

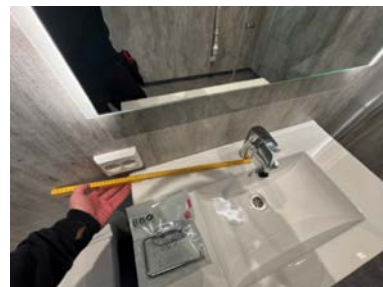
Avvik: Det er montert stikkontakt i våt sone.

Det er montert stikkontakt i våt sone.

Det må innhentes dokumentasjon på utførelsen av tettesjiktet for montering av stikkontakten i våt sone.

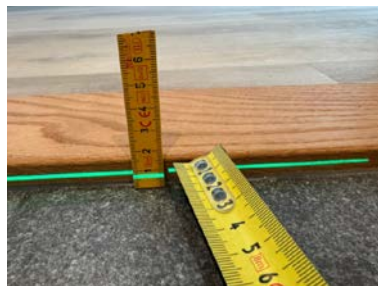
Måling ved døren.

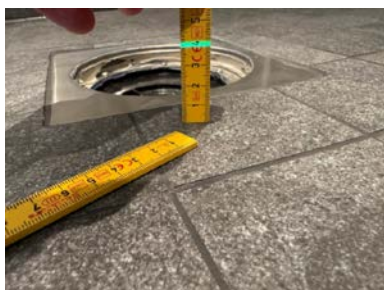
Måling ved sluken.

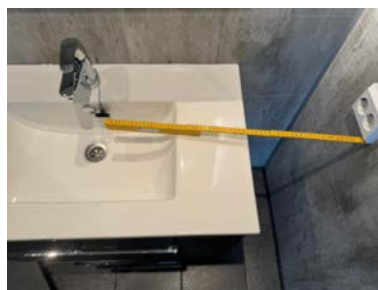
Avvik: Det er montert stikkontakt i våt sone.

Stikkontakt i våt sone.

Det må innhentes dokumentasjon på utførelsen av montering av stikkontakten i våt sone.

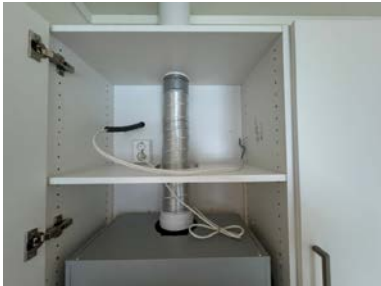
Avtrekket er ikke tilkoblet ventilasjonsanlegget.

Trykkvakten må kobles til slik at ventilasjonsanlegget fungerer tilfredsstillende.

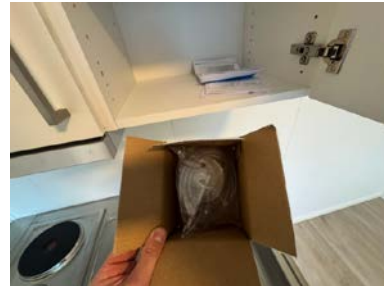
Avvik: Trykkvakten er ikke tilkoblet avtrekksviften.

Trykkvakten er ikke tilkoblet.

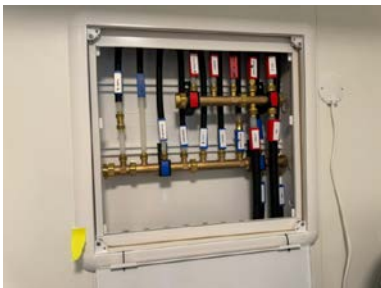
Innvendige vannledninger er av plast (rør i rør). Det er besiktiget i rørskap.

Rør i rørskap.
