Finnmarkgata 48, 0563 OSLO

Oppussingsobjekt: 2-roms leilighet med balkong og romslige arealer. Stort potensial for å skape din drømmebolig!

Tilstandsrapport

Rune Kristiansen Takst AS
Finnmarksgata 48. Seksjon 169. Oppdrag 1418

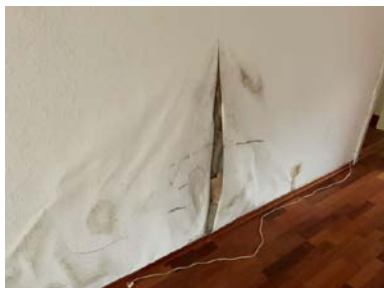
I stuen er det et lokalt område hvor tapeten har løsnet fra veggen. Det er i dette området også registrert vesentlig fuktutslag og lukt fra fuktskade. TG-3.
Dette området ligger på vegg inn mot naboileilighetens bad.

Så langt jeg kan se, er det ikke være andre grunner til denne fuktskaden, enn utettheter i bad i naboileilighet.

Tapet i stuen med vesentlig fukt-utslag.

Kostnadsestimat dettes til fra 10.000,- til 50.000,- kr. Dette vil kun være for å utbedre skaden når fuktskaden er tørket ut.
Det vil ikke være noe mening med å gjøre tiltak før fuktårsaken er bekreftet og utbedret.
Kostnad til å utbedre årsaken i nabobadet er ikke tatt med her.

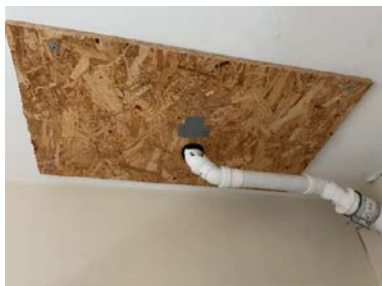
Avvik tak:

Avviket gjelder da det er benyttet plast-rør fra sluket.

Tak i bad.

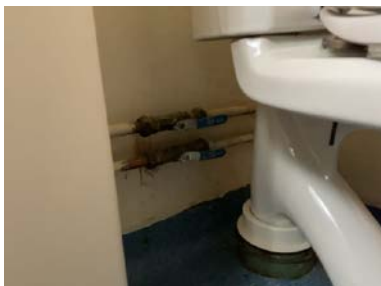
Anbefalt brukstid for kobber vann-rør er på ca. 50 år.
Over halvparten av forventet brukstid for rør-opplegg er oppbrukt.

Konsekvens: Det er ikke registrert lekkasjer, men man må være klar over rørenes alder.
Utskifting bør vurderes.

Stoppekraner.

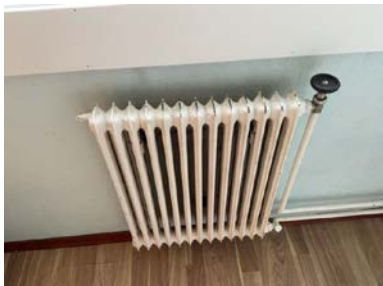
Radiatorer er ikke funksjonstestet av takstmannen.

Gamle radiatorer og reulatorer.
radiatorer er ikke funksjonstest.

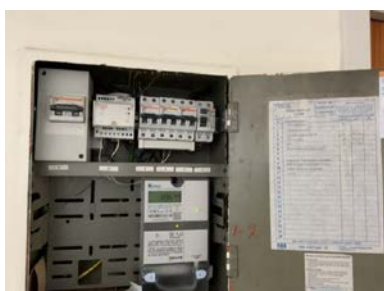
MERK: Det er en stikkontakt på vegg i område med lekkasje fra naboileilighet i stue. Dette må kontrolleres nærmere.

Sikringskap.
