**Rønvik - Strøken 3-roms i  
Maskinisten - Nyoppusset, flott  
bad & kanon kjøkken - Solrik/  
skjermet veranda - Turterreng 365**

# Tilstandsrapport

Befaringsdato: 10.10.2025

Rapportdato: 15.10.2025

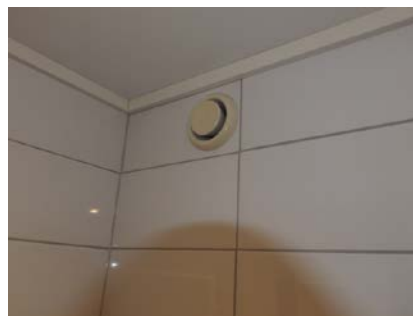
## Tilliggende konstruksjoner våtrom

Hulltaking er foretatt uten å påvise unormale forhold. Hulltaking er foretatt ved/i Soverom . Fuktkvotemåling (vekt%) i konstruksjonen ble målt til 0.

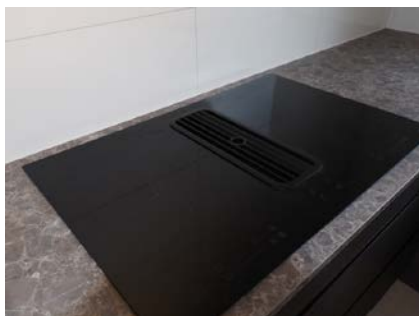
Mekanisk avtrekk fra kjøkken med kullfilter i plate topp.

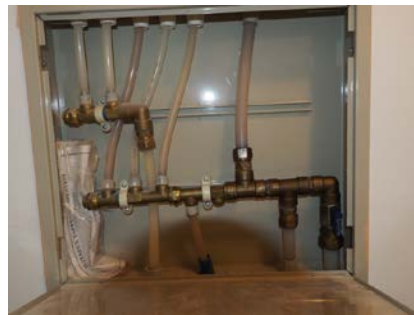
### TG 2 Vannledninger

Det er ikke behov for utbedringstiltak siden anlegget fungerer i dag, men ut ifra alder kan skader plutselig oppstå på eldre anlegg. >Mangler foringer rund vannrør i rør skap.

- Det er ikke behov for utbedringstiltak siden anlegget fungerer i dag, men ut ifra alder kan skader plutselig oppstå på eldre anlegg.

Kostnadsestimat: Ingen umiddelbar kostnad

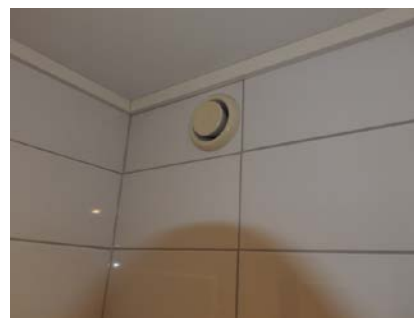
### TG 1 Ventilasjon

Mekanisk avtrekk fra bad,.
