# Flott, innholdsrikt og arkitekttegnet rekkehus med unike løsninger! Solrik og skjermet plass

# Tilstandsrapport

gnr. 98, bnr. 386

Befaringsdato: 26.06.2025

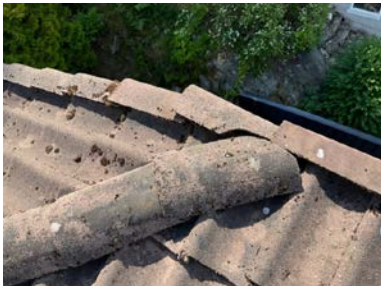
- Tidspunkt for utskiftning av undertak nærmer seg.
- Når takteking og undertak begynner å bli gamle, øker risikoen for lekkasjer, noe som kan føre til omfattende og kostbare reparasjoner av underliggende konstruksjoner dersom en ikke foretar tiltak på konstruksjonene før dette oppstår.
- Tidspunkt for utskiftning av takteking nærmer seg.

Tekkingen er fra byggeår, det må påregnes jevnlig kontroll av takflater og innen få år ny teking.

Innfesting av stein er dårlig.

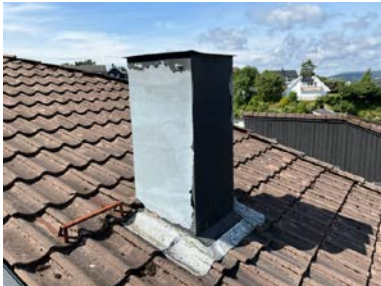
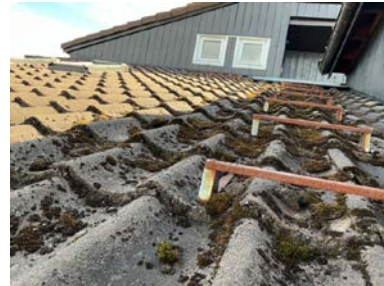
Det er rust på renner og beslag.

- Overvåk tilstanden jevnlig. For å få tilstandsgrad 0 eller 1 må beslag/renner/nedløp skiftes ut, men tidspunktet for når dette er nødvendig er vanskelig å si noe om.
  - Fare for snø fra taket ved manglende snøfangere.
- Utettheter i beslag og rust vil kunne gi skader i underliggende konstruksjoner.

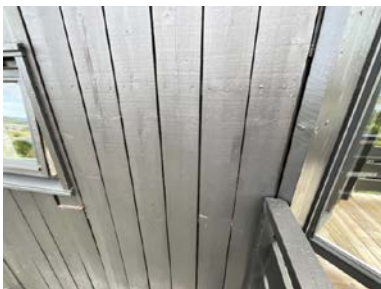
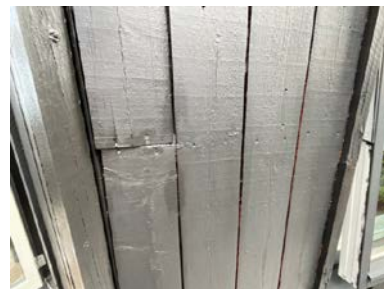
Veggene har trekonstruksjon av ukjent utførelse. Fasade/kledning har stående bordkledning.

- Uten tilstrekkelig lufting bak bordkledningen kan fuktighet som trenger inn bak bordene eller gjennom veggen innenfra ikke tørke opp. Dette skaper ideelle forhold for råtesopp og muggvekst.
- Kledning som står nærme terrenget vil ha økt behov for maling og med fare for fukt og råte i kledningen og bakenforliggende konstruksjoner.
- Mangelfull eller ikke tilstrekkelig lufting av kledningen kan føre til fukt i bakenforliggende konstruksjoner.

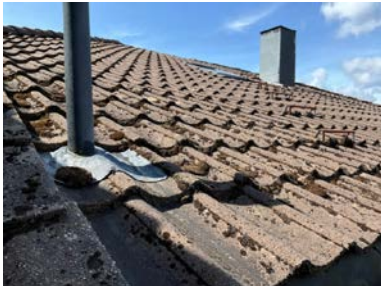
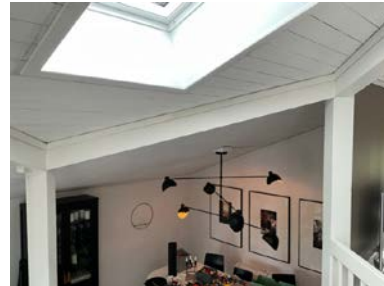
Avviket har sammenheng med de påviste skjevheter i etasjeskille og datidens byggeskikk, det er ingen tegn på svikt utover hva som er registrert på utsiden av taket.

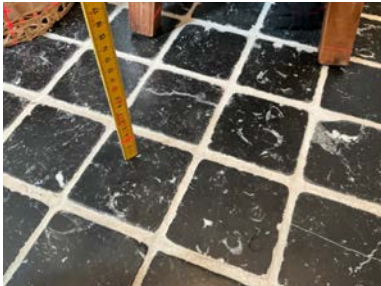
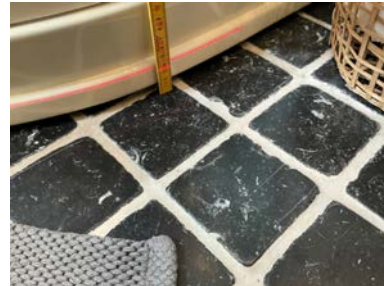
- Et bad med manglende/reduert fall til sluk blir mindre funksjonelt og sikkert for brukeren. Dette kan medføre stående vann på gulvet, vann som ikke ledes effektivt til sluket, økt risiko for at vann renner ut av rommet og redusert sklisikkerhet på gulvet.
- Til tross for avviket i fall/høydeforskjell til sluk, vil gulvet fortsatt kunne lede vann mot sluket, men med redusert effektivitet. Dette kan potensielt øke risikoen for vannansamling i enkelte områder av badet.
- Det benyttes tett dusjkabinett og gulvet får ingen vannbelastning ved normalt bruk, men hver obs på lekkasjevann. Avviket har ingen konsekvens ved dagens bruk, ved endret bruk må det etableres fall til sluk.

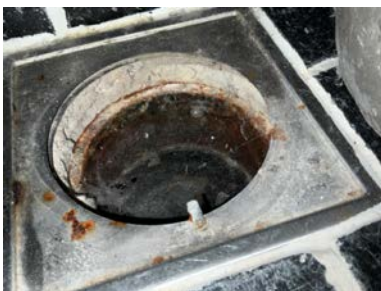
- Det er påvist mangelfull/feil utførelse rundt rørgjennomføringer e.l. som gir fare for fukt i konstruksjonen i våtsone.
- Membran i kombinasjon med gammelt sluk uten klemring. Membran er smurt ned på sluk.
- Mer enn halvparten av forventet brukstid er passert på membranløsningen.
- Mer enn halvparten av forventet brukstid er passert på slukløsningen.

- Uten tilfredsstillende klemring er det vanskelig å sikre en vanntett overgang mellom smøremembranen og sluket. Dette øker risikoen for at vann kan sive ned langs sidene av sluket og forårsake fuktskader i gulvkonstruksjonen og omkringliggende område.
- Eldre sluk av støpejern er ofte utsatt for rust som kan medføre lekkasjer. Eventuelle lekkasjer kan medføre fuktskader på tiliggende konstruksjoner.
- Det er viktig å merke seg at levetiden til en membran varierer basert på kvalitet, installasjon og bruk. Eldre membraner kan bli sprø og sprekke opp, noe som fører til at de mister sin vanntettende funksjon. Dette kan resultere i vannlekkasjer gjennom vegger og gulv og fuktskader.

Ingen synlig membran.

Rommet fungerer med dagens bruk da det benyttes tett dusjkabinett, men uten tilstrekkelig membran i våtsoner kan ikke dusjkabinettet fjernes. Sluk må rengjøres regelmessig for at ikke vannskader skal oppstå.

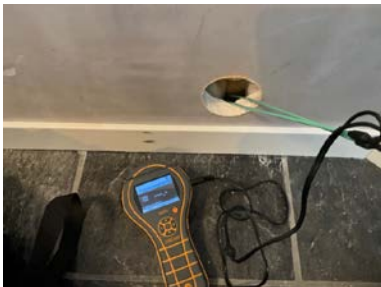
Hulltaking er foretatt uten å påvise unormale forhold. Hulltaking er foretatt i gangen bak våtsone for dusjen. Fuktkvotemåling (vekt%) i konstruksjonen ble målt til under 6.  
Hulltaking gir begrenset adgang til visuell kontroll/måling av et lokalt område på badet, og det kan dermed ikke med sikkerhet utelukkes at det foreligger skjulte avvik eller skader i øvrige deler av konstruksjonen.

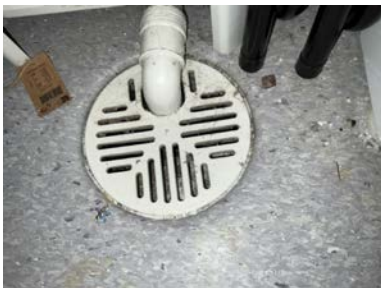
- Uten membran/tettesjikt er det høy risiko for at vann trenger gjennom konstruksjonene og kan medføre fuktskader.

- Manglende membran i våtsoner ved vask, den valgte løsningen gir økt fare for fuktskader.

Kostnad må sees i sammenheng med de andre avvikene i rommet.

**Kostnadsestimat: 10 000 - 50 000**

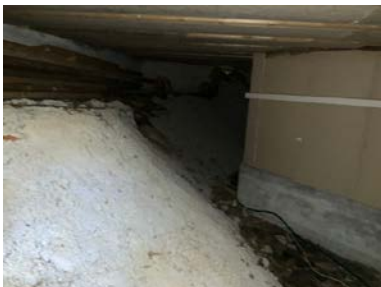
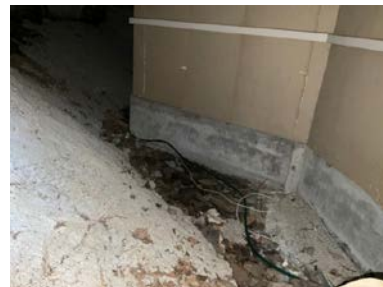
Bygningen har grunnmur i betongstein. Store deler av murene er ikke tilgjengelig for kontroll da det er veranda rundt deler av bygget. Enkelte mindre riss må forventes.

Boligen er oppført i skrått terreng. Store deler av terrenget er dekke av terrasse og er derfor ikke tilgjengelig for kontroll. Fallforholdene rundt bygget ser ikke ut til å lede vann mot bygget da det er tørt i kryperommet under stue.
