Sannangata 6, 7713 STEINKJER

**Furuskogen - Romslig 2-roms
selveirleilighet med innglasset
terrasse på bakkeplan. Lave
felleskostnader**

Tilstandsrapport

BOLIGBYGG MED FLERE BOENHETER

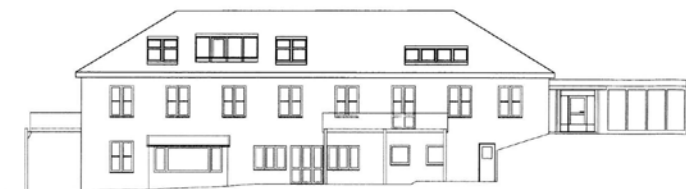
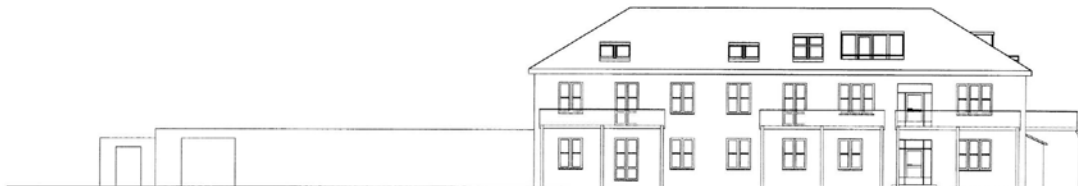
TEGNINGSUTV.:	GAMMEL FLØY, FASADER ETTER OMBYGGING	SKALA:	1 : 200
PROSJEKT:	FURUSKOGEN AS		
DATO:	25.04.2002	BLIKK:	RL / TR
PROSJEKT NR.:	200104	TEGNER:	18

TAKOPPLØFT OG TAKVINDUER, SAMT TRAPPEHUS ER IMPORTERT FRA BYGGHERRENS EGEN TEGNING.
