Nøkkelinformasjon

Torshovgata 12A

Tilstandsrapport

BOLIGBYGG MED FLERE BOENHETER

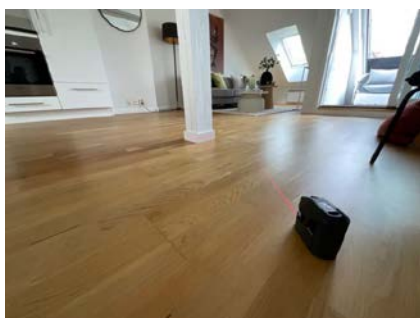
- Målt høydeforskjell på over 15 mm gjennom hele rommet. Tilstandsgrad 2 gis med bakgrunn i standardens krav til godkjente måleavvik.
- Målt høydeforskjell på over 30 mm gjennom hele rommet. Tilstandsgrad 3 gis med bakgrunn i standardens krav til godkjente måleavvik.

Nivellering stue/kjøkken, 30 mm avvik gjennom hele rommet

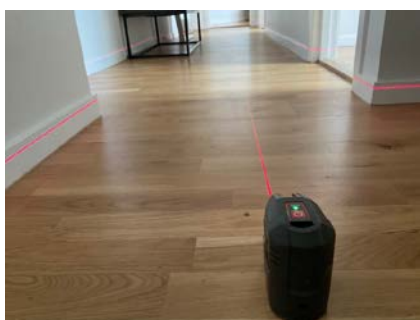
Nivellering entré/gang, avvik 30 mm gjennom hele rommet

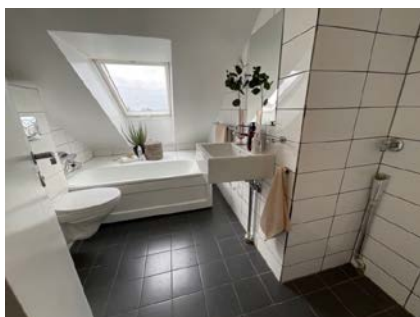
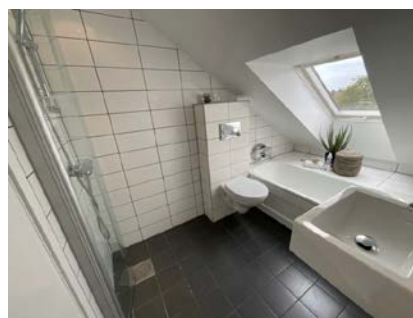
5 ETASJE > BAD/WC

Flislagt bad/wc med varmekabler, avtrekk, speil, downlights, opplegg for vaskemaskin, servant, dusj hjørne med innfellbar glassdør, vegghengt toalett, innmurt badekar.

- Det er påvist at noen fliser har bom (hulrom under).
- Det er avvik:

Vask/rens av silikon

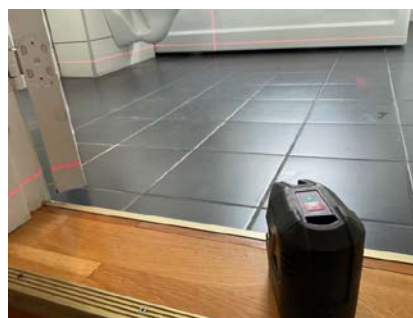
5 ETASJE > BAD/WC

- Mer enn halvparten av forventet brukstid er passert på membranløsningen.
- Det er avvik:

Usikker løsning med mansjett over klemring, ytterligere undersøkelser anbefales.

- Overvåk tilstanden jevnlig. For å få tilstandsgrad 0 eller 1 må tettesjiktet skiftes ut, men tidspunktet for når dette er nødvendig er vanskelig å si noe om.
- Tiltak:

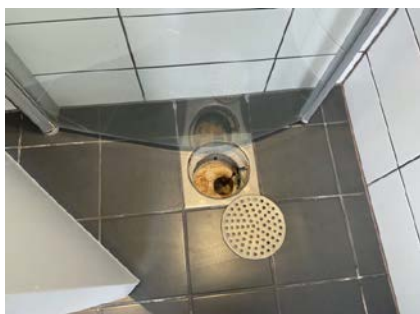
5 ETASJE > BAD/WC

- Det er ikke påvist tilfredsstillende løsning for å synliggjøre lekkasje fra innebygget sisterner.

- Det må gjennomføres ytterligere undersøkelser.
- Det må gjøres tiltak for å lukke avviket.

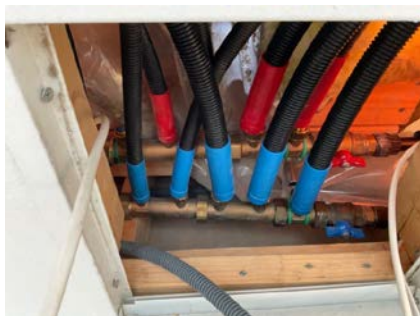
- Det er påvist at eventuelt lekkasjevann fra rør i rør system ikke ledes til sluk eller annen kompenserende løsning.

Konstruksjoner rundt vannrør kan bli fukt skadet ved lekkasje, el rør ligger utsatt

Kabler ligger utsatt til i himling rundt vannrør på bad.

- Det bør foretas tiltak på anlegget som sikrer bedre løsning på eventuelt lekkasjevann fra rør i rør system.

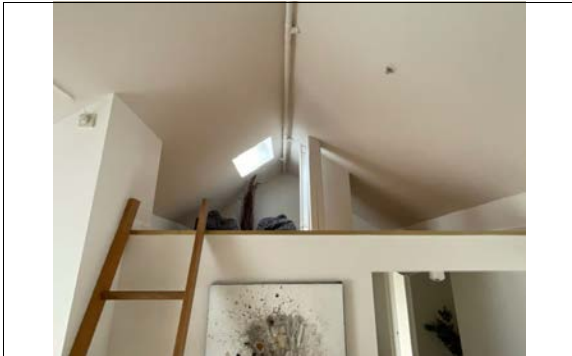
Hems med gulvareal på ca. 10 kvm.
