Bårdshaugen 17, 7655 VERDAL

**Nydelig enebolig med langstrak utsikt mot sjøen. Betydelig renoverert. Skjermet tomt i rolig blindgate. Gode solforhold.**

# Tilstandsrapport

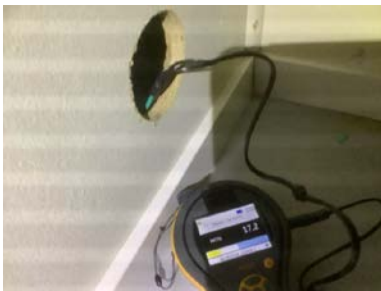
Da grunnmuren i all hovedsak er skjult bak utforede vegger er ikke konstruksjonen i sin helhet kontrollert.  
Utforede og kledd yttervegger i kjellere / underetasjer er erfaringsmessig en risikokonstruksjon, ofte beheftet med skjulte skader.  
Med en risikokonstruksjon menes at selv om det visuelt og eventuelt med bruk av enklere former for fuktsøkerinstrumenter / fuktindikasjonsinstrumenter ikke er synlige skader, kan konstruksjonen eller omkringliggende områder likevel være påført skader.  
Årsaken er at det er svært små marginer for at skader oppstår.

Hulltaking er foretatt og det er påvist avvik i konstruksjonen.  
Utpreger kjellerlukt inne i utforet veggkonstruksjon registrert.

Ved piggmålinger i utforet vegg ble det registrert forhøyede fuktverdier noe som indikerer på fuktig trevirke og skjulte skader kan ikke utelukkes.  
En kan ikke utelukke at det er skjulte skader og høye fuktverdier i andre utforede/oppforede konstruksjoner i kjelleren.

Ved stikkprøvekontroll med fuktindikator på fritt eksponerte flater, og erfaringsmessig utsatte steder ble det registrert forhøyede fuktindikasjoner i gulv.  
Det anbefales på generelt grunnlag å unngå lagring av fukt ømfintlige materialer/gjenstander direkte mot murflater. Dette for å unngå fare for angrep av mugg / råtesopp.

Utbedringer må påregnes.

Ved evt. utbedringer av rom under terreng må en se dette i sammenheng med manglende / sviktende drenering og fuksikring rundt boligen som det også bør utføres tiltak med før utbedringer av rom under terreng.

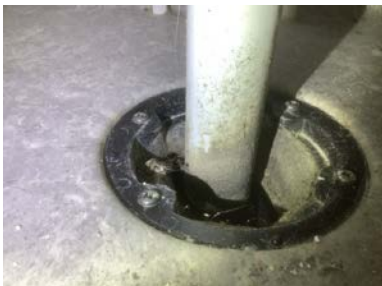
- Sluket må sjekkes og rengjøres jevnlig.
- Overvåk tilstanden jevnlig. For å få tilstandsgrad 0 eller 1 må slukløsningen skiftes ut og sannsynligvis må også membransjiktet skiftes/utbedres. Det er imidlertid vanskelig å si noe om tidspunktet for når dette er nødvendig.

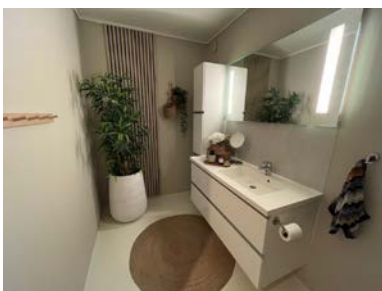
Ny innredning (JKE design) og overflateoppusset bad 2025 april.

Malt 2 strøk med våtromssmaling vegger og 3 strøk gulv-maling.

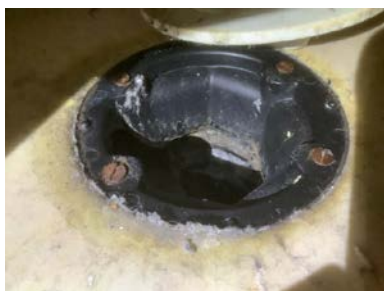
- Sluket må sjekkes og rengjøres jevnlig.
- Overvåk tilstanden jevnlig. For å få tilstandsgrad 0 eller 1 må slukløsningen skiftes ut og sannsynligvis må også membransjiktet skiftes/utbedres. Det er imidlertid vanskelig å si noe om tidspunktet for når dette er nødvendig.

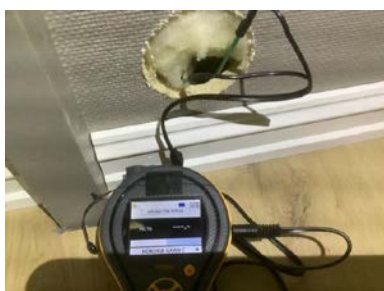
Hulltaking er foretatt i vegg fra gang, uten å påvise unormale forhold.

Ved fuktmålinger inne i veggkonstruksjonen ble det ikke registrert negative fuktindikasjoner noe som indikerer på tørt trevirke.
