# Delikat og innbydende hytte i vakre materialer. Solrikt med nydelig utsikt!

# Tilstandsrapport

Befaringsdato: 17.03.2025

Rapportdato: 25.03.2025

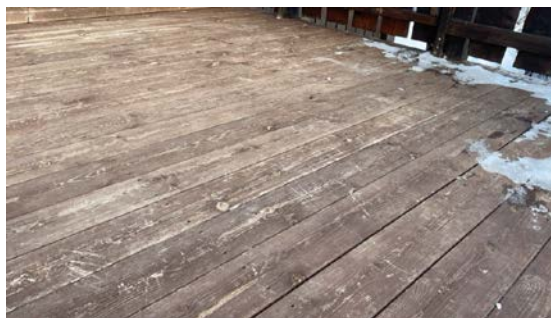
- Det er påvist andre avvik:
- Terrasse mot vestlig retning har vedlikeholdsbehov. Bom (hullrom) i enkelte skiferfliser ved inngang.

Vedlikeholdsbehov av terrasse mot vestlig retning

- Det må foretas tiltak for å lukke avviket.

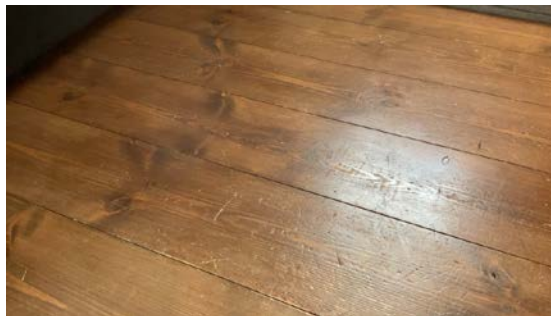
- Det er påvist andre avvik:
- Gulv i 2.etasje har riper/slitasje, må etterhvert påregnes slip/overflatebehandling.

Slitasje

- Det må foretas tiltak for å lukke avviket.

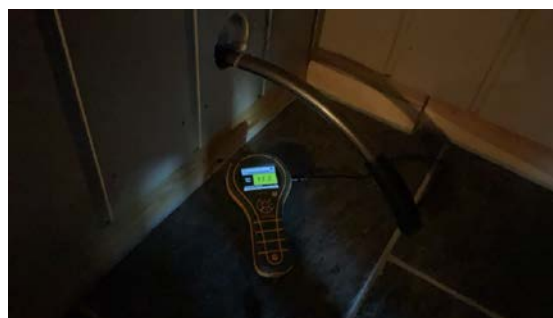
Rom under terreng på store deler av 1.etasje. Hulltaking er foretatt og det er påvist avvik i konstruksjonen.

Det er gjennom hulltaking påvist fuktnivå over normalt fuktnivå inne i trekonstruksjonen i hulltakingen, men ikke påvist fuktskader i dette området.

Hulltaking foretatt i rom under terreng fra trapp, ved fuktmåletaking var det fuktnivå over normalt fuktnivå i gips, lekt/treverk var det ikke fuktutslag

Det påviste fuktnivå gir grunn til å overvåke konstruksjonen jevnlig for å se utvikling over tid, og eventuelt foreta tiltak for å unngå fuktskader.

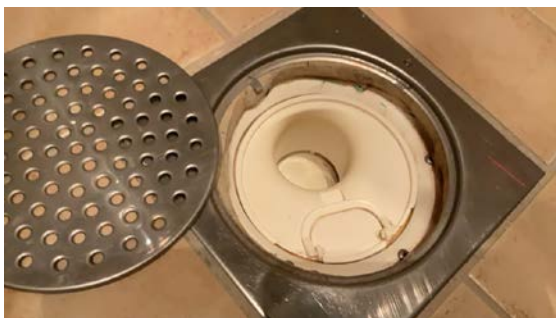
Tettesjikt registrert fra sluk

- Overvåk tilstanden jevnlig. For å få tilstandsgrad 0 eller 1 må tettesjiktet skiftes ut, men tidspunktet for når dette er nødvendig er vanskelig å si noe om.

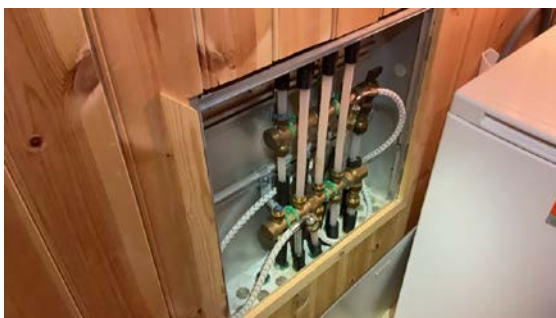
Fordelskap plassert i rom med sluk

- Det må monteres tettemuffer i enden av varerørene.

Kurser bør merkes.

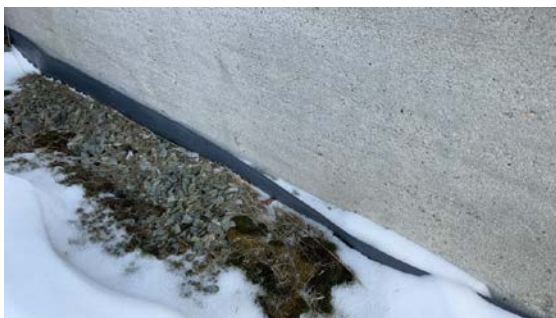
- Mer enn halvparten av forventet levetid på drenering er overskredet.
- Manglende klemlist mellom mur og drensplast, bør foretas tiltak for å unngå fuktinntrening fra vær/vind.

Manglende klemme mot mur

- Det bør gjøres lokale tiltak.
- Overvåk tilstanden jevnlig. For å få tilstandsgrad 0 eller 1 må dreneringen skiftes ut, men tidspunktet for når dette er nødvendig er vanskelig å si noe om. Bruken av underetg/kjeller vil og være avgjørende.
