Fjellverden Øst 133, 2430 JORDET

**Fin helårshytte med 8  
sengeplasser. Flott og solrik  
beliggenhet nær skiløyper og flott  
turterreng. Elbil-lader og bod.**

# Tilstandsrapport

## FRITIDSBOLIG

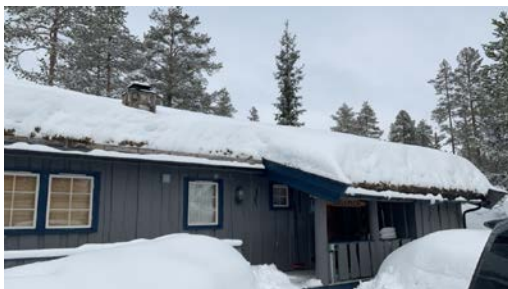
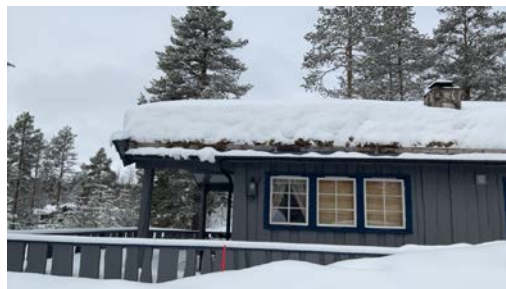
### Nedløp og beslag

- Det er ikke tilfredsstillende bortledning av vann fra taknedløp ved grunnmur.
- Det mangler tilfredsstillende adkomst til pipe for feier.
- Det er avvik:

Nedløp har frostspreng.

- Tiltak:
- Det må foretas tiltak for å lukke avviket.
- Stigetrinn for feier må monteres.

Nedløp må byttes.

Det bør foretas nærmere undersøkelser av takteking når taket er snøfritt.

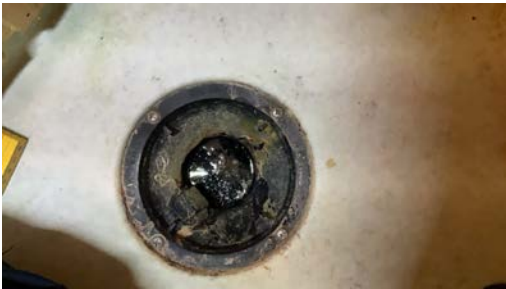
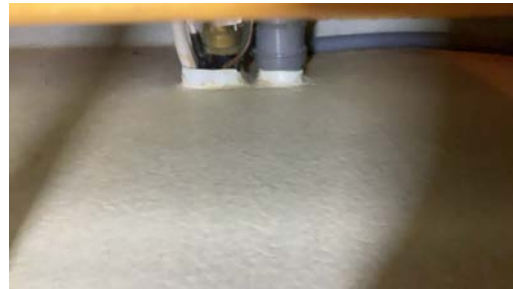
### TG 2 Sanitærutstyr og innredning

- Det er påvist skader på innredning.

- Dersom avvik ikke utbedres er det fare for videre skadeutvikling.

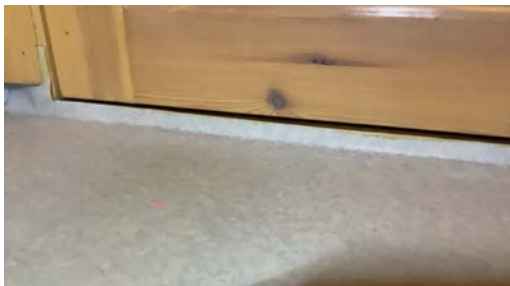
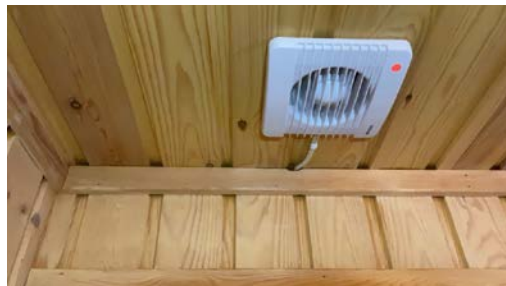
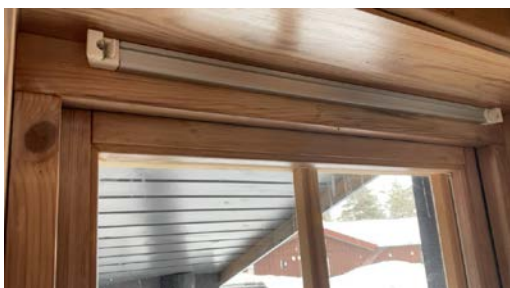
- Våtrom - Bad - Sanitærutstyr og innredning: Det er påvist skader på innredning.
- Våtrom - Bad - Ventilasjon: Våtrommet mangler tilluftsventilering f.eks. spalte/ventil ved dør e.l.

- Det bør etableres tilfredsstillende tilluft til våtrom f.eks. luftespalte ved dør e.l.

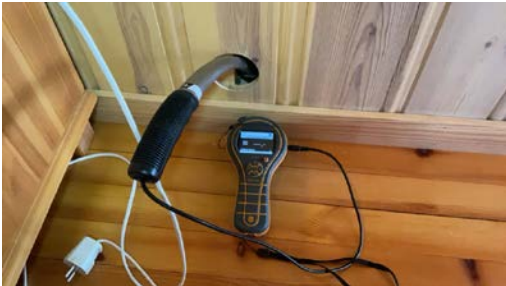
Hulltaking er foretatt uten å påvise unormale forhold. Hulltaking er foretatt i gang .

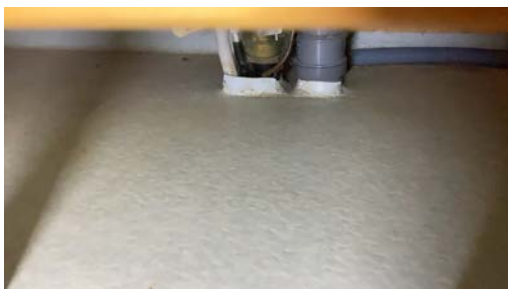
### TG 2 Avløpsrør

- Det er ikke behov for utbedringstiltak siden anlegget fungerer i dag, men ut ifra alder kan skader plutselig oppstå på eldre anlegg.

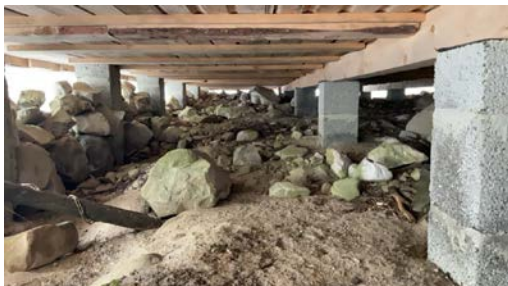
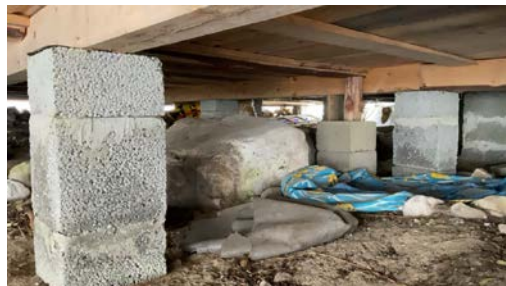
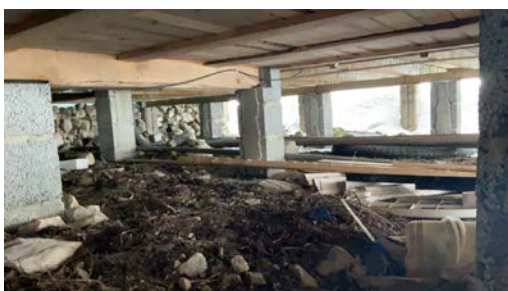
Bygningen står på punktfundament av lettklinker
