# Tilstandsrapport

Boligbygg med flere boenheter

Tristilvegen 21, 2008 FJERDINGBY

Befaringsdato: 04.09.2025

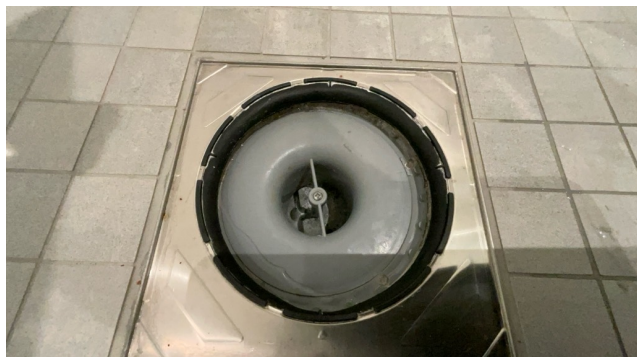
Gulvet er flislagt. Rommet har elektriske varmekabler. Høydeforskjell fra topp membran terskel til topp slukrist ble målt til ca. 35 mm. (Anbefalt er min. 25 mm)

Det er plastsluk og smøremembran med dokumentert utførelse.

Kontroll av sluk.

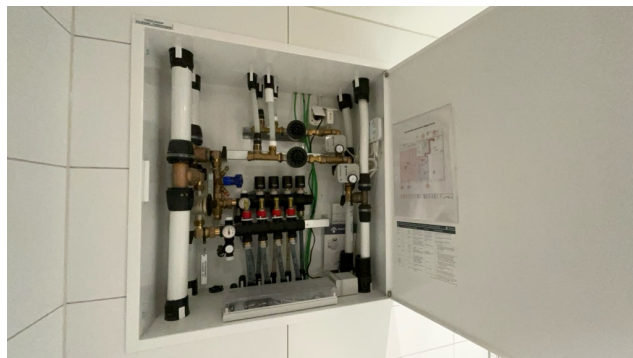
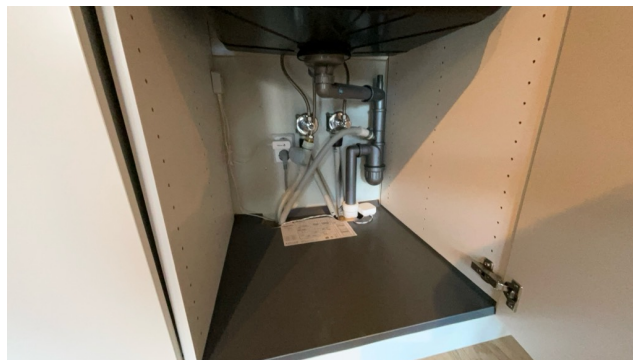
Vannrør fra byggeår av materialtype pex og kobber. Fordelerskap i entré. Waterguard i benkeskap på kjøkken for god sikring av lekkasjevann. Alder er normalt i seg selv en vurderingskriterie hva angår slitasjegrad. Videre bemerkes at bunnledninger av den årsak følgelig heller ikke er kontrollert.

Besiktigelse av røropplegg.

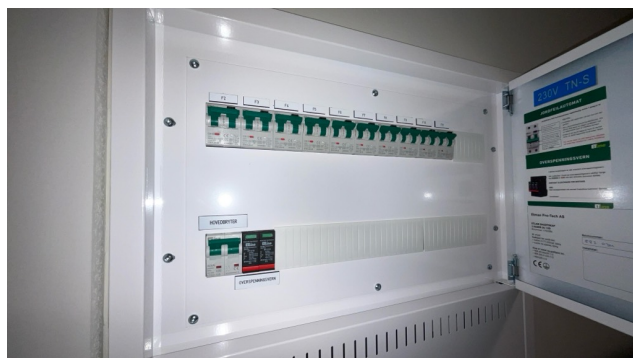
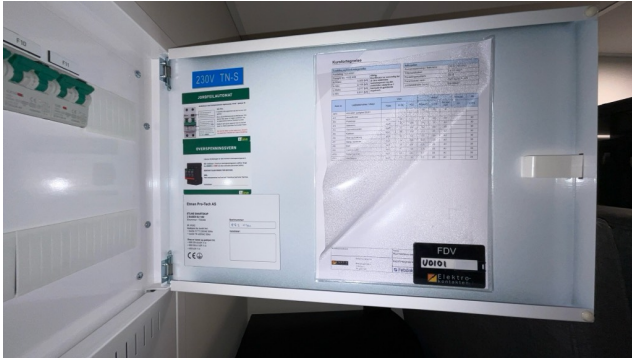
Sikringsskap med automatsikringer og jordfeilbryter plassert på entré. Samsvarserklæring er fremlagt. Tg er gitt på grunnlag av besvarte kontrollspørsmål i samsvar med selger og må ikke forveksles med en el-kontroll. Det elektriske vurdert på det laveste inspeksjonsnivå med kun en visuell kontroll der el-kontroll må utføres for faktisk tilstand på anlegget. Etterstramming av brytere og stikkontakter er påregnelig som et normalt vedlikehold. Normal levetid for el-anlegg 20 - 40 år.

Med tanke på fremlagt dokumentasjon og utførte sjekkpunkter er anlegget vurdert til TG 1, men det tas særskilt forbehold for underliggende feil og mangler som ikke kan kontrolleres grunnet skjult i konstruksjonen.
