Trollilavegen 112, 2090 HURDAL

**Koselig fritidsbolig med strøm og tomt på ca 1,5 mål - naturskjønn beliggenhet i Hurdal, samt fint utsyn!**

- Fritidsbolig
- Trollilavegen 112, 2090 HURDAL
- HURDAL kommune
- gnr. 37, bnr. 21

Befaringsdato: 03.06.2025    Rapportdato: 16.06.2025    Oppdragsnr.: 21739-1609    Referansenummer: OA8352  
Autorisert foretak: TAKSTHUSET 1 AS    Vår ref: Eirik Kalheim

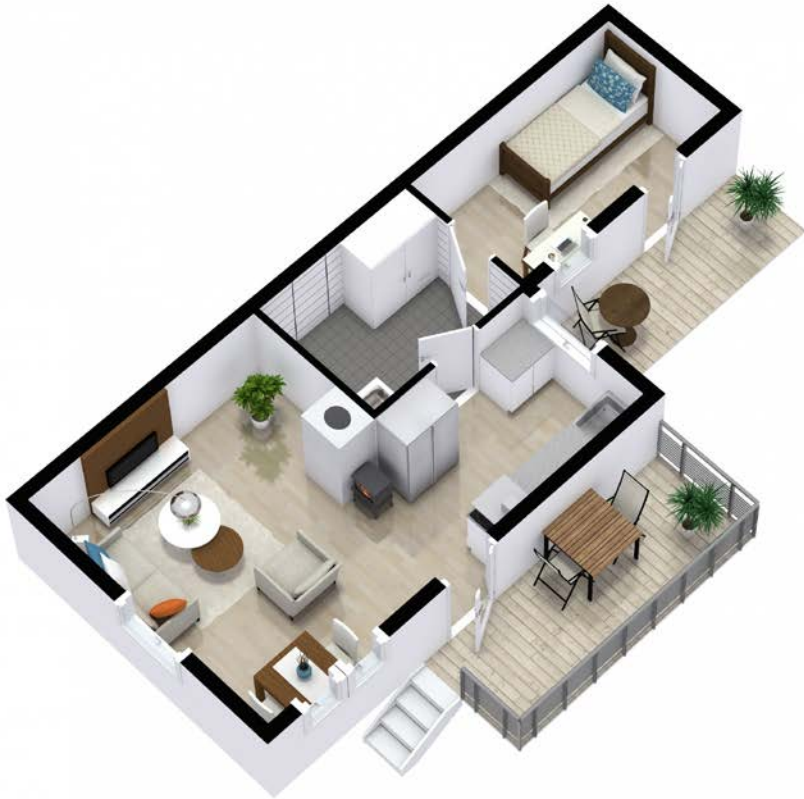
1. etasje

BRA-i: 30 m² Stue, kjøkken, hygenerom/  
omkladningsrom og soverom.

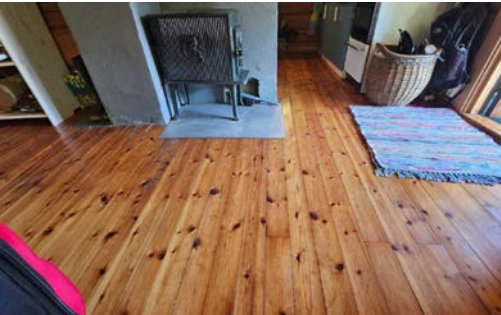
Ved enkel nivellering av stue/kjøkken måles det et totalt avvik i rommet på 35mm, og 15mm over en avstand på 2 meter.

- Målt høydeforskjell på over 30 mm gjennom hele rommet. Tilstandsgrad 3 gis med bakgrunn i standardens krav til godkjente måleavvik.

- For å få tilstandsgrad 0 eller 1 må høydeforskjeller rettes opp. Det vil imidlertid sjelden være økonomisk rasjonelt som et enkeltstående tiltak i en bolig som dette. Dersom boligen en gang skal renoveres, kan man vurdere slike tiltak.

Kostnadsestimat: 50 000 - 100 000
