Skap din drømmeleilighet i Dælenenggata 40D!

Dælenenggata 40 D

Tilstandsrapport

BOLIGBYGG MED FLERE BOENHETER

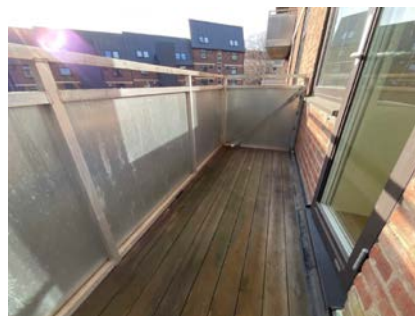
TG 3 Overflater

- Det er stedvis påvist synlige skader på overflater.

- Det må foretas tiltak for å lukke avviket.

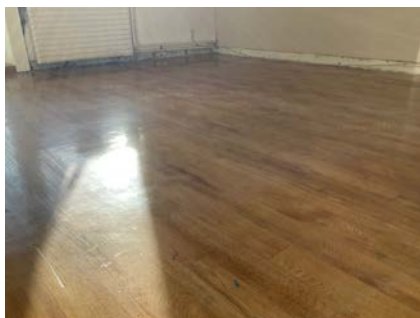
TG 3 Etasjeskille/gulv mot grunn

Etasjeskiller er av betongdekke, tilfarere.

- Det er målt høydeforskjell på mellom 15-30 mm gjennom hele rommet. Tilstandsgrad 2 gis med bakgrunn i standardens krav til godkjente måleavvik.
- Målt høydeforskjell på over 30 mm gjennom hele rommet. Tilstandsgrad 3 gis med bakgrunn i standardens krav til godkjente måleavvik.

- For å få tilstandsgrad 0 eller 1 må høydeforskjeller rettes opp. Ytterligere undersøkelser må foretas for å få kartlagt omfanget for utbedring.

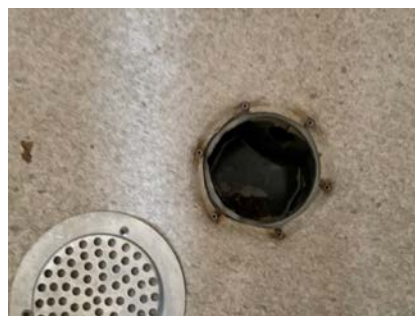
3 ETASJE > BAD

TG IU Tilliggende konstruksjoner våtrom

- Det er påvist at overflater har omfattende skader.

Kostnadsestimat: 50 000 - 100 000

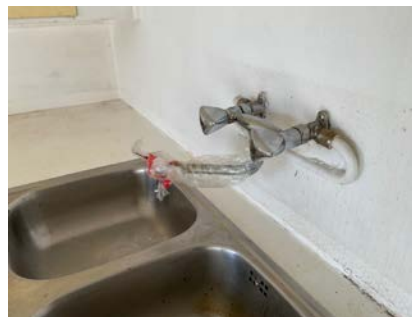
TG 2 Avløpsrør

Det er avløpsrør av støpejern.
