Svoldergata 6, 5518 HAUGESUND

**Lys og lekker leilighet med  
attraktiv beliggenhet | Solrik  
vestvendt balkong | Nærhet til  
skoler og barnehager**

# Tilstandsrapport

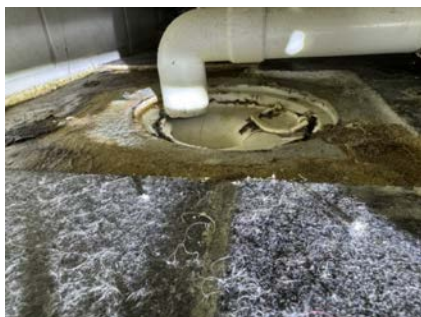
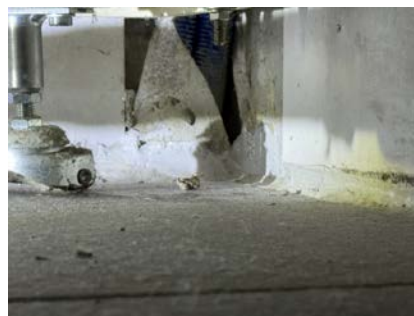
- Det er påvist at flisfuger har riss/sprekker.
- Det er påvist at høydeforskjell fra topp slukrist til gulv/synlig topp membran ved dørterskel er mindre enn 25 mm.
- Det er påvist avvik i fallforhold til sluk i forhold til krav i forskrift på byggetidspunktet.
- Det er avvik:

Det er ikke fall i forhold til krav/anbefalinger fra byggeåret. Våtrom skal ha sluk og gulv med tilstrekkelig fall mot sluk for de deler av gulvet som blir utsatt for vann i brukssituasjonen. Rom med sluk skal være utformet slik at eventuelt lekkasjevann ledes til sluk. Det er ikke 25mm fra topp sluk til topp synlig membran ved terskel. Det mangler noe fliser under dusjkabinett, og det er en noe uheldig gjennomføring i gulv. Synlig membran, men ikke tett med plater el. Det er og slitasje i elastiske fuger i overgang gulv/vegg. Det er og satsing og sprang i fliser.

Basert på avvik kan ikke generell oppgradering utelukkes. Det er ikke fall på gulvet, og det er ikke synlig membran ved terskel. I tillegg til uheldig gjennomføring. Gulvet bak kabinett. Relativt høy slitasjegrad i fuger ol ved dusjkabinett og også under dette.

**Kostnadsestimat: 50 000 - 100 000**

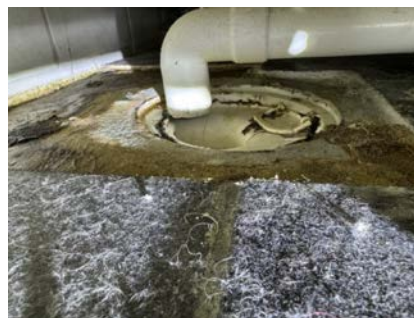
### 1 TG 2 Sluk, membran og tettesjikt

- Det er viktig å merke seg at levetiden til en membran varierer basert på kvalitet, installasjon og bruk. Eldre membraner kan bli sprø og spreke opp, noe som fører til at de mister sin vanntettende funksjon. Dette kan resultere i vannlekkasjer gjennom vegger og gulv og fuktskader.

Basert på de avvik som er registrert på dette våtrommet kan det forventes at baderommet har behov for oppgraderinger.

**Kostnadsestimat: 10 000 - 50 000**
