Hestegrøavegen 21, 3660 RJUKAN

# Lun og vakker hytte laftet av Laftekompaniet. Interiør fra Os trekultur. Vinkjeller.

| Tilstandsrapport ..... | 44 |

Bygningsansvarlig: Ronny Nelson  
Foretaksnr.: 914386012  
Adresse: Postboks 52  
3276 Svarstad  
Opprettet: 18.09.2024  
E-post: post@honestatakst.no  
Utskrift: 26.09.2024

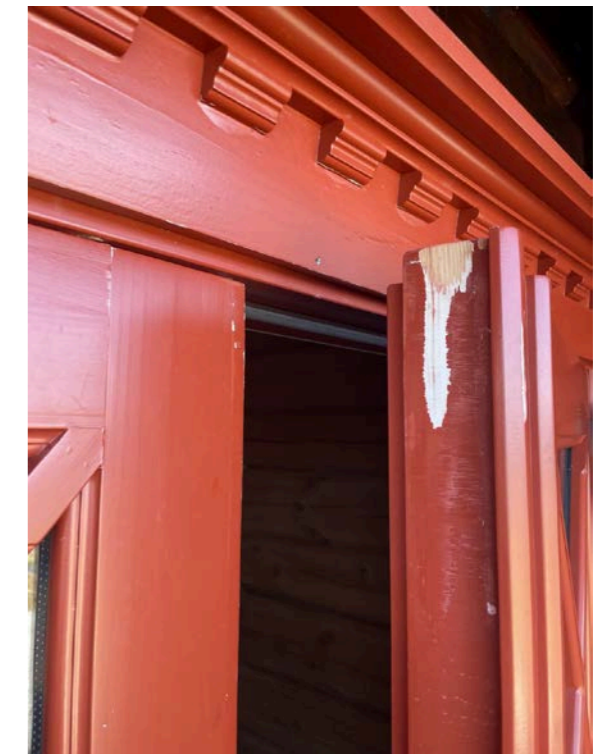
Vindu i stue mot nord.

Ved tilfeldig valgte vinduer ble funksjonen testet uten noen form for avvik på befaringsdagen. God funksjon.  
På stue vindu mot nord, blir det observert merker på glass ned mot karm.  
Takstingeniør mener dette er påført, og ligger utenpå vindusglasset

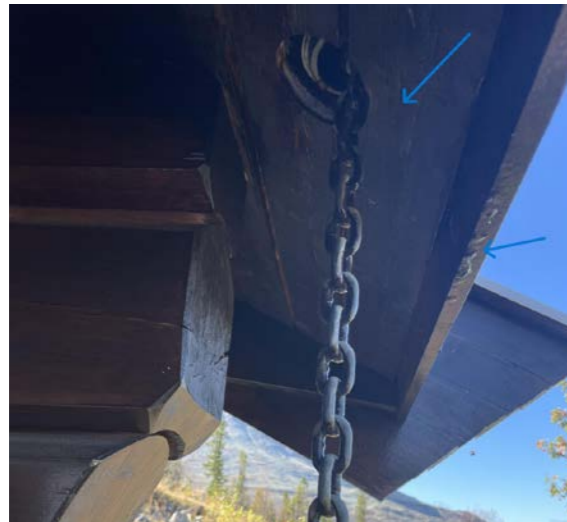
Nedløp er av "kjetting" på nord side av bygget. Erfaringsmessig gir denne varierende funksjons grad, i å føre vannet ned til grunn. Best effekt oppnås ved lavere temperatur. Det blir observert vann som renner på undertak i takutstikk og front bord i forbindelse med hull for tak nedløp. Dette vil på sikt kunne skape fuktskader i undertak og front bord.

Det registreres vann fra nedløp i undertak og front bord.

Tiltak er ikke påkrevd, men det bør vurderes et lukket system som fører vannet kontrollert ned til grunn. Dette vil forhindre eventuelt kommende råteskader.

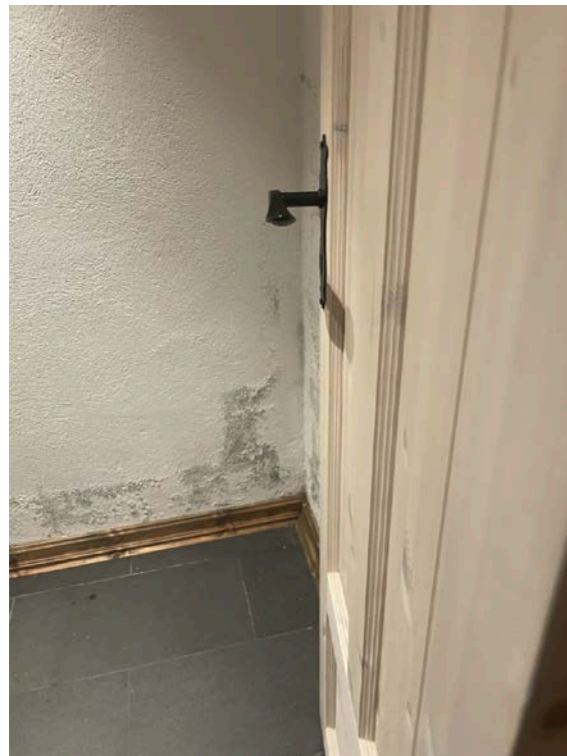
Det blir registrert salt/kalkutslag, på nedre deler av pusset vegg mot terreng, og flekker av svertesopp.

Salt/kalkutslag på yttervegg teknisk rom

Eventuelt sette inn en avfukter som reguleres etter nivå i luftfuktighet, med direkte avrenning til sluk.

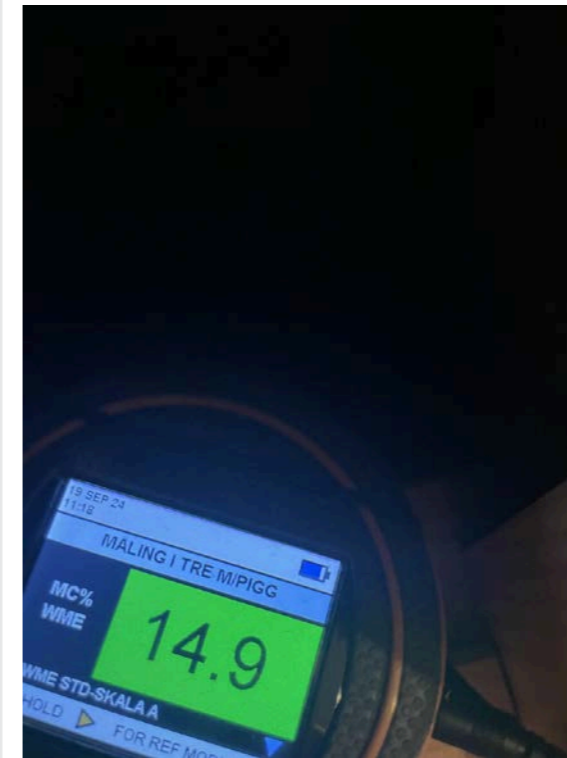
Trekonstruksjoner med lav uttørkingsevne (Konstruksjoner mot terreng) må fuktinnholdet være lavere enn 15 vektprosent, dette for å forhindre soppangrep og forråtnelse. Målt verdi i konstruksjonen var 14,9% som indikerer at forholdene er opp mot grensen/fare, for utvikling av tidligere nevnte skader.

Målt verdi i utforet vegg på teknisk rom.

Forholdene spesielt på teknisk rom bør hodes under oppsikt. Tiltak må settes inn ved utvikling av overnevnte potensielle skader.

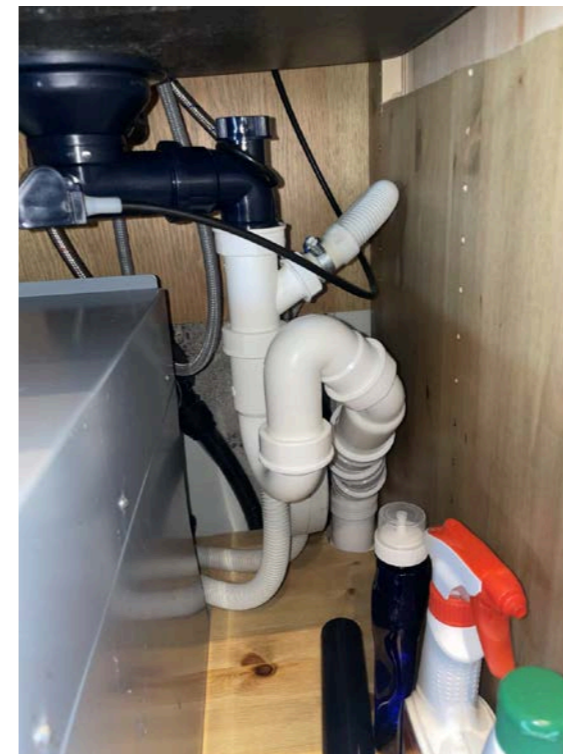
Det er ikke etablert Waterguard som stenger vannet ved lekkasje i oppvaskmaskin og fra vann tilførsel til kjøkken vask.

Ikke registrert lekkasje. Det blir ikke registrert Waterguard i forbindelse med vann installasjonene.
