Blåveisstien 18, 1866 BÅSTAD

**Flott og moderne enebolig med 3  
soverom og carport.**

# Tilstandsrapport

gnr. 758, bnr. 363

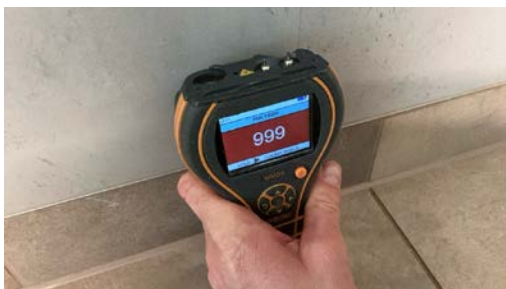
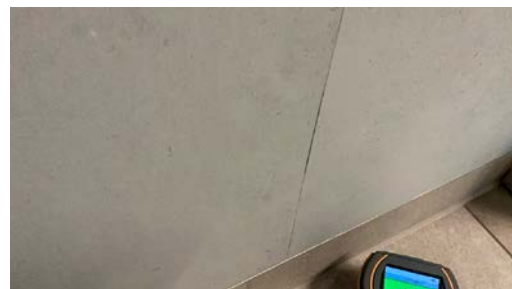
- Det er vindu/dør med ikke fuktbestandige materialer i våtsonen (ved vask, dusj, badekar, osv.), løsningen eller byggematerialet er uegnet.

Det er glipper/sprekker i våtromsplater i dusjsone.

Det ga indikasjon på fukt ved fuktsøk ved skjøter i dusjsone.

Dersom det ikke gjøres tiltak, kan dette medføre oppfukning, oppsvelling og forringelse av materialer over tid og fuktskader på tilstøtende konstruksjoner. Dersom våtromsplatene ikke er montert fagmessig, kan dette medføre utettheter som øker risikoen for fukttinntrengning bak platene. Over tid kan dette føre til oppfukning av tilstøtende konstruksjoner, noe som kan resultere i råteskader, muggvekst og eventuelle lekkasjer.

- Uegnede materialer må fuktbeskyttes/utskiftes.

Det gjøres ytterligere undersøkelse og utbedring.
