Blåveisstien 18, 1866 BÅSTAD

**Flott og moderne enebolig med 3  
soverom og carport.**

# Tilstandsrapport

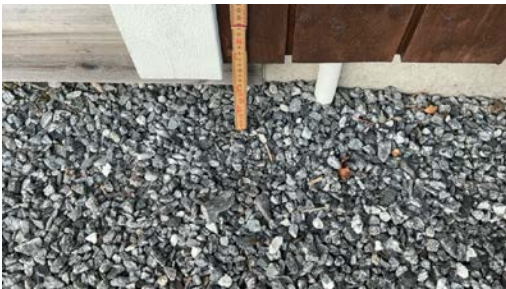
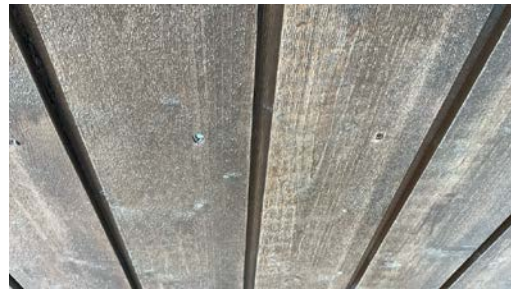
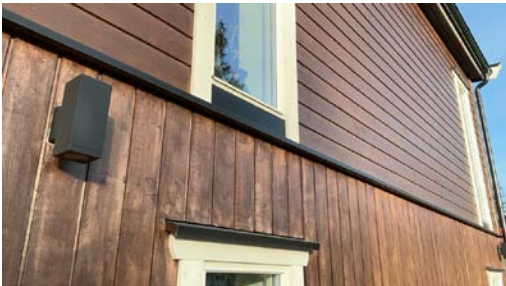
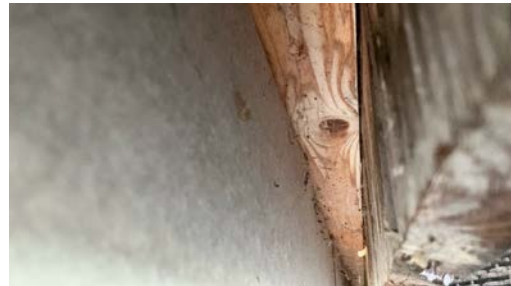
Det registreres stedvis brutt overflate rundt spikerhoder i kledningsbord på fasade. Brutt overflate ved spikerhoder gir økt risiko for fuktoppsug i treverket, samt oppsamling av smuss som kan føre til raskere nedbrytning av kledningen rundt innfestingspunktene. Kledning står stedvis for nærme terreng.

- Uten tilstrekkelig lufting bak bordkledningen kan fuktighet som trenger inn bak bordene eller gjennom veggen innenfra ikke tørke opp. Dette skaper ideelle forhold for råtesopp og muggvekst.

Kledningen har økt risiko for fuktpåkjenning fra regnsprut, snøsmelting etc. Viktig med overflatebehandling og eventuelt holdes fri for snø.

Anbefalte minste avstand fra kledning til bakken er 30 cm, og minste avstand til vannbrett 8 mm.

Det anbefales å fuge/olje over spikerhoder der de har brutt overflaten og overflatebehandle. Dette for å redusere risikoen for fuktskader og forlenge levetiden.

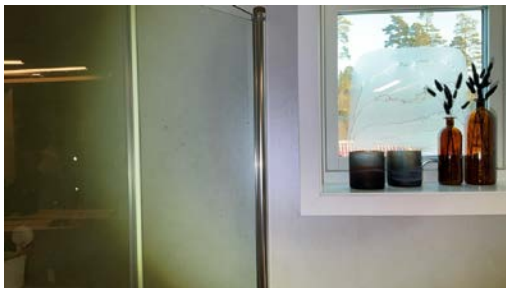
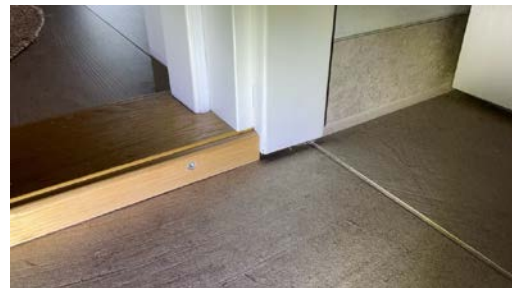
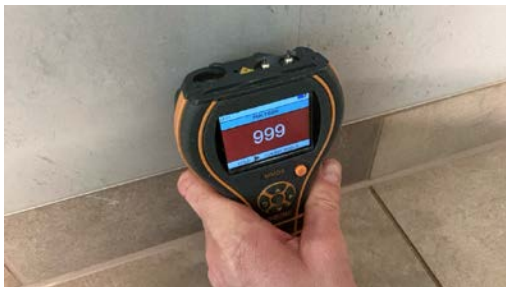
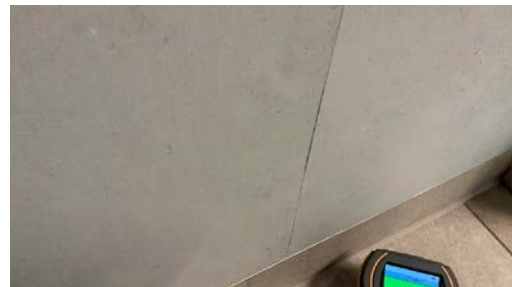
- Det er vindu/dør med ikke fuktbestandige materialer i våtsonen (ved vask, dusj, badekar, osv.), løsningen eller byggematerialet er uegnet.

Det er glipper/sprekker i våtromsplater i dusjsone.

Det ga indikasjon på fukt ved fuktsøk ved skjøter i dusjsone.

Dersom det ikke gjøres tiltak, kan dette medføre oppfukning, oppsvelling og forringelse av materialer over tid og fuktskader på tilstøtende konstruksjoner. Dersom våtromsplatene ikke er montert fagmessig, kan dette medføre utettheter som øker risikoen for fukttinntrengning bak platene. Over tid kan dette føre til oppfukning av tilstøtende konstruksjoner, noe som kan resultere i råteskader, muggvekst og eventuelle lekkasjer.

- Uegnede materialer må fuktbeskyttes/utskiftes.

Det gjøres ytterligere undersøkelse og utbedring.

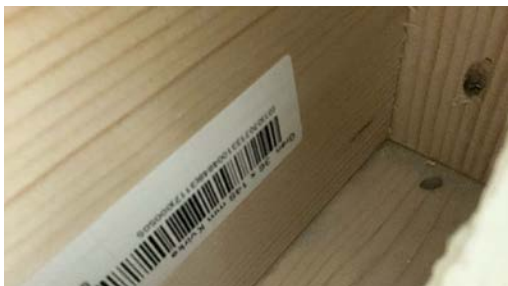
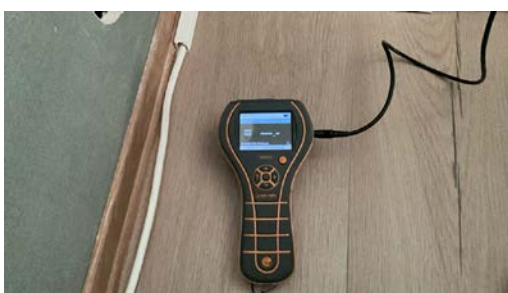
- Det er vindu/dør med ikke fuktbestandige materialer i våtsonen (ved vask, dusj, badekar, osv.), løsningen eller byggematerialet er uegnet.

Sprekker/hull i fug, manglende og enkel fug.

Ved fuktsøk ga det indikasjon på fukt.

- Dersom det ikke gjøres tiltak, kan dette medføre oppfukting, oppsvelling og forringelse av materialer over tid og fuktskader på tilstøtende konstruksjoner.
- Uegnede materialer må fuktbeskyttes/utskiftes.

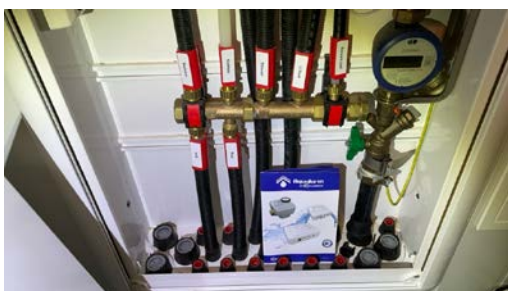
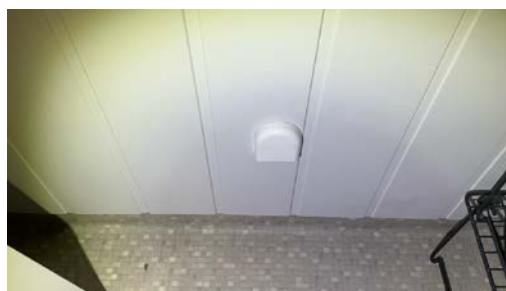
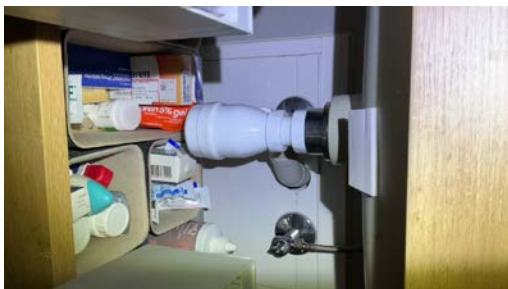
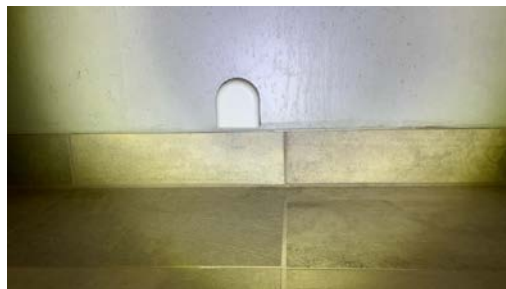
Stoppekran plassert på/i rørskap.

Rørskap under servant på bad er ikke tilgjengelig for inspeksjon. Synlig siklemik for lekkasjevann under servant.
