Blåveisstien 18, 1866 BÅSTAD

**Flott og moderne enebolig med 3  
soverom og carport.**

# Tilstandsrapport

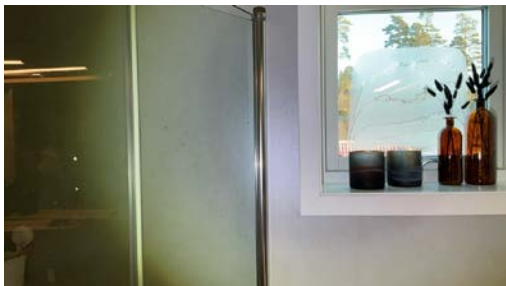
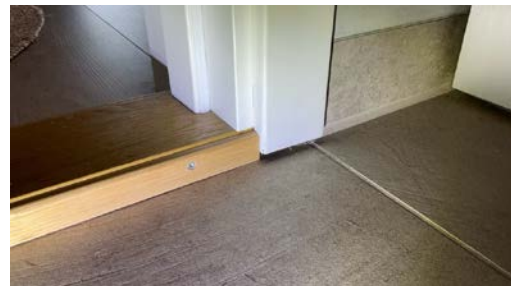
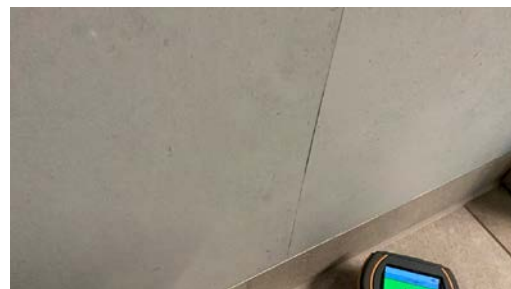
- Det er vindu/dør med ikke fuktbestandige materialer i våtsonen (ved vask, dusj, badekar, osv.), løsningen eller byggematerialet er uegnet.

Det er glipper/sprekker i våtromsplater i dusjsone.

Det ga indikasjon på fukt ved fuktsøk ved skjøter i dusjsone.

Dersom det ikke gjøres tiltak, kan dette medføre oppfukning, oppsvelling og forringelse av materialer over tid og fuktskader på tilstøtende konstruksjoner. Dersom våtromsplatene ikke er montert fagmessig, kan dette medføre utettheter som øker risikoen for fuktnntrengning bak platene. Over tid kan dette føre til oppfukning av tilstøtende konstruksjoner, noe som kan resultere i råteskader, muggvekst og eventuelle lekkasjer.

- Uegnede materialer må fuktbeskyttes/utskiftes.

Det gjøres ytterligere undersøkelse og utbedring.

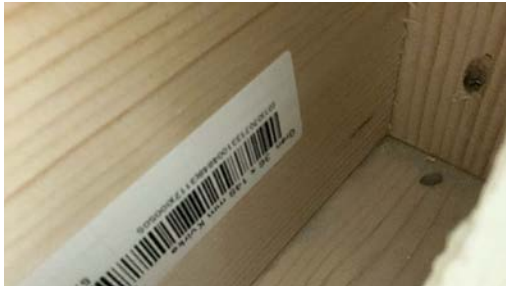
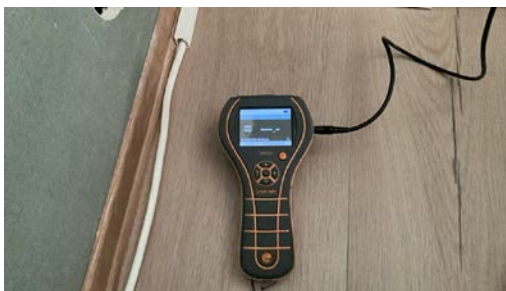
- Det er vindu/dør med ikke fuktbestandige materialer i våtsonen (ved vask, dusj, badekar, osv.), løsningen eller byggematerialet er uegnet.

Sprekker/hull i fug, manglende og enkel fug.

Ved fuksøk ga det indikasjon på fukt.

- Dersom det ikke gjøres tiltak, kan dette medføre oppfukning, oppsvelling og forringelse av materialer over tid og fuktskader på tilstøtende konstruksjoner.
- Uegnede materialer må fuktbeskyttes/utskiftes.
