Blåveisstien 18, 1866 BÅSTAD

Tilstandsrapport

Befaringsdato: 21.11.2025

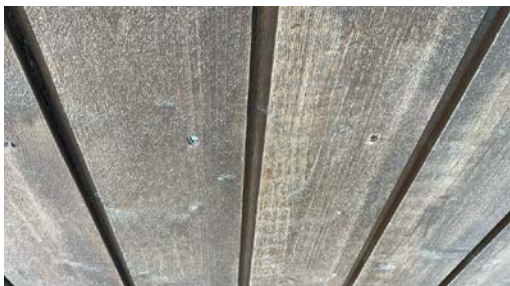
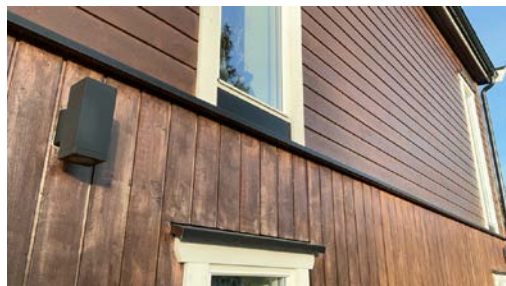
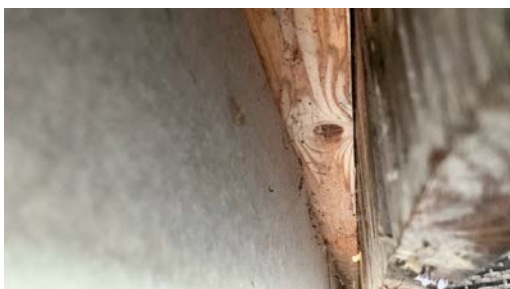
Det registreres stedvis brutt overflate rundt spikerhoder i kledningsbord på fasade. Brutt overflate ved spikerhoder gir økt risiko for fuktoppbygging i treverket, samt oppsamling av smuss som kan føre til raskere nedbrytning av kledningen rundt innfestingspunktene.

- Uten tilstrekkelig lufting bak bordkledningen kan fuktighet som trenger inn bak bordene eller gjennom veggen innenfra ikke tørke opp. Dette skaper ideelle forhold for råtesopp og muggvekst.
- Det bør foretas tiltak for å bedre lufting av kledningen.
- Lokal utbedring må utføres.

Det anbefales å fuge/olje over spikerhoder der de har brutt overflaten og overflatebehandle. Dette for å redusere risikoen for fuktskader og forlenge levetiden.

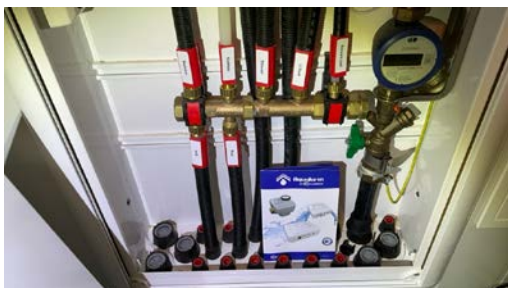
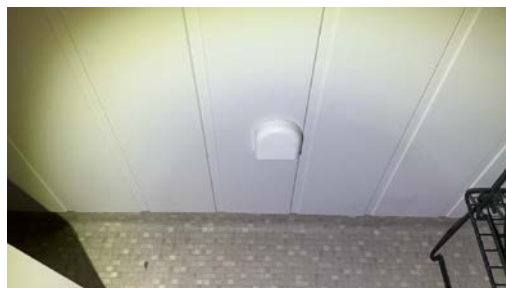
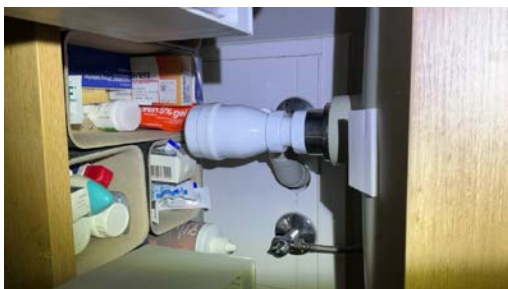
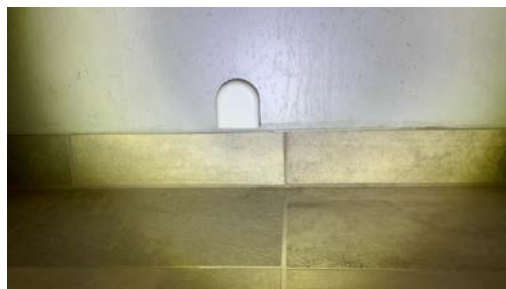
Stoppekran plassert på/i rørskap.

Rørskap under servant på bad er ikke tilgjengelig for inspeksjon. Synlig siklemik for lekkasjevann under servant.
