Smibekkveien 8E

- Tomannsbolig
- Smibekkveien 8 E, 3750 DRANGEDAL
- DRANGEDAL kommune
- # gnr. 32, bnr. 305
- # Andelsnummer 5

Befaringsdato: 16.05.2024 Rapportdato: 21.05.2024 Oppdragsnr.: 15711-1673 Referansenummer: EY2808

Tilstandsrapport

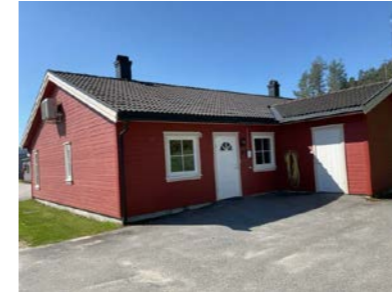
TG 1 Taktekking

Taket er tekket med betongstein.

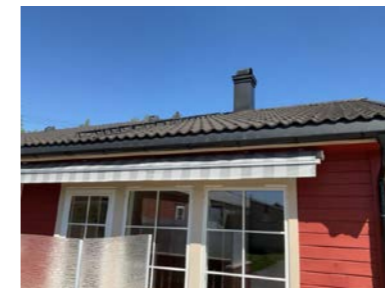
TG 3 Nedløp og beslag

Takrenner og nedløp av plastbelagt stål.

- Det må monteres snøfangere for å oppfylle byggeårets krav.

Kostnadsestimat: 10 000 - 50 000

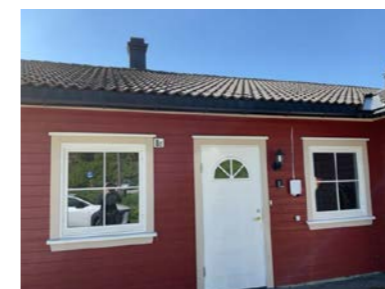
TO 1 Veggkonstruksjon

Luftespaltene må gjenopprettes.

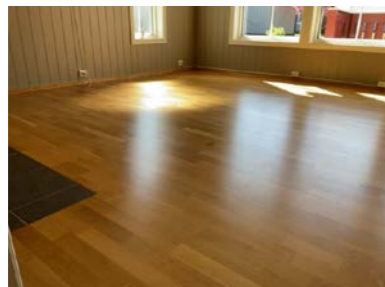
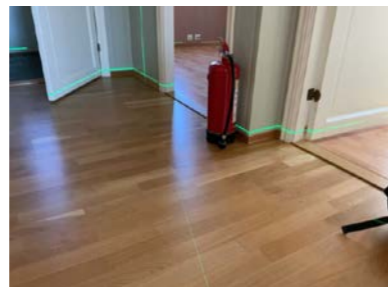
TO 2 Radon

Det vites ikke om bygget er utført med radonsperre.

- Det anbefales å montere ildfast plate under luker på pipe.

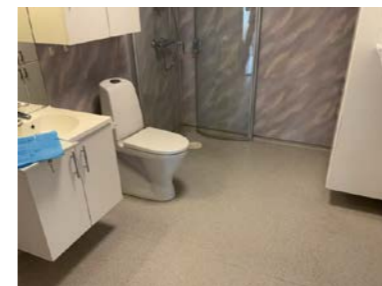
TO 1 Overflater Gulv

Det er vinylbelegg på gulv og elektriske varmekabler.

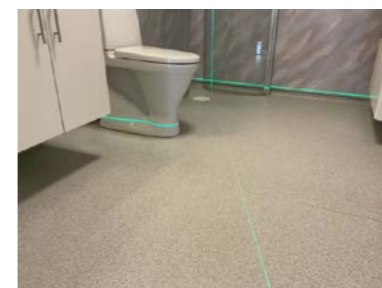
1. ETASJE > BAD/VASKEROM

TO 2 Sluk, membran og tettesjikt

- Overvåk tilstanden jevnlig. For å få tilstandsgrad 0 eller 1 må tettesjiktet skiftes ut, men tidspunktet for når dette er nødvendig er vanskelig å si noe om.

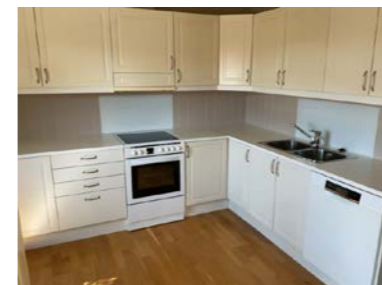
1. ETASJE > KJØKKEN

- Avtrekk: Det er påvist andre avvik: Avtrekksviften fungerer ikke. Tiltak er beskrevet under punktet «Ventilasjon».

TO 2 Avtrekk

- Det er påvist andre avvik:

Avtrekksviften må repareres eller skiftes.

Kostnadsestimat: 10 000 - 50 000
