HAMAR / MARTODDEN

Velkommen til Nordvikvegen 267!

Tilstandsrapport

BOLIGBYGG MED FLERE BOENHETER

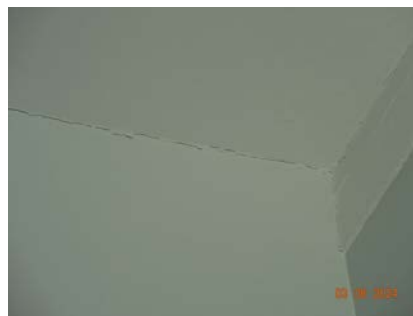
- Det er påvist andre avvik:
Det er påvist oppsprekking i overgang overflater/himling.
Noe oppsprekking i hjørner.
Det er påvist misfarging i overgang vegg/betongbjelke i himling over soverom.
Anbefaler ytterligere undersøkelser.

- Det må foretas tiltak for å lukke avviket.

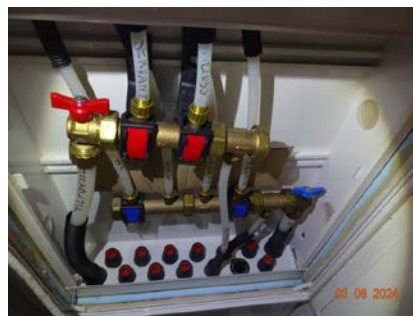
Etablert drengåpning for eventuelt lekkasjevann.

- Det må monteres tettemuffer i enden av varerørene.
