Nordvikvegen 267, 2316 HAMAR

HAMAR / MARTODDEN

Tilstandsrapport

BOLIGBYGG MED FLERE BOENHETER

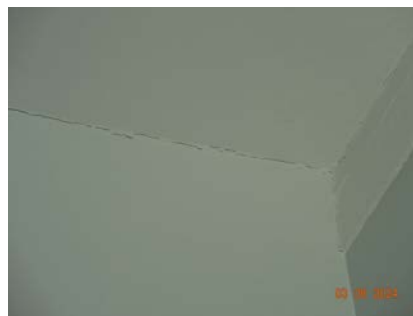
- Det er påvist andre avvik:
Det er påvist oppsprekking i overgang overflater/himling.
Noe oppsprekking i hjørner.
Det er påvist misfarging i overgang vegg/betongbjelke i himling over soverom.
Anbefaler ytterligere undersøkelser.

- Det må foretas tiltak for å lukke avviket.

Kostnadsestimat: Under 10 000

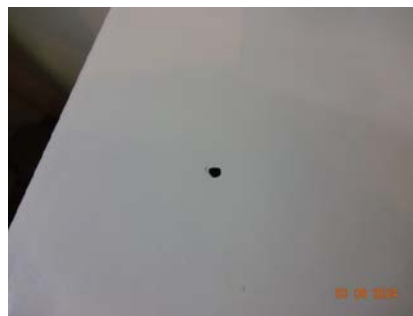
LEILIGHETEN I 2.ETASJE > BAD/VASKEROM

! TG 2 Overflater Gulv

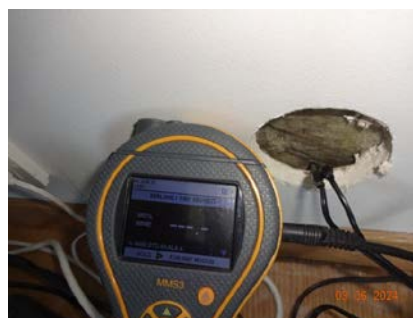
KJØKKEN

Aubo innredning. Innredning antatt fra siste 10 år.
Kjøkkeninnredning med laminert benkeplate, over og underskap, glatte fronter, opplegg for oppvaskmaskin, ettgreps blandebatteri og rustfri kum.
Integrert koketopp, stekeovn, oppvaskmaskin, kjøll og frys.
Montert komfyrvakt over koketopp.
Montert lekkasjestopper under kjøkkenbenk.

- Det er påvist andre avvik:

Oppsprekking i silikon i overgang benkeplate/benkerygg.

- Det må foretas tiltak for å lukke avviket.

Kostnadsestimat: Ingen umiddelbar kostnad

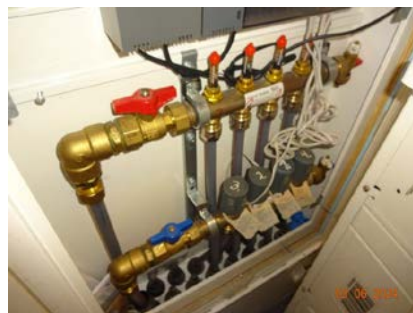
ⓘ TG 1 Vannbåren varme

Fordelerstokk til vannbåren gulvvarme montert i vegg på bad/vaskerom.
