Mosletta 16, 3660 RJUKAN

**Romslig enebolig beliggende i et
veletablert og koselig boligfelt på
Mosletta på Dale Bakhus**

Befaringsdato: 12.05.2025

Rapportdato: 27.05.2025

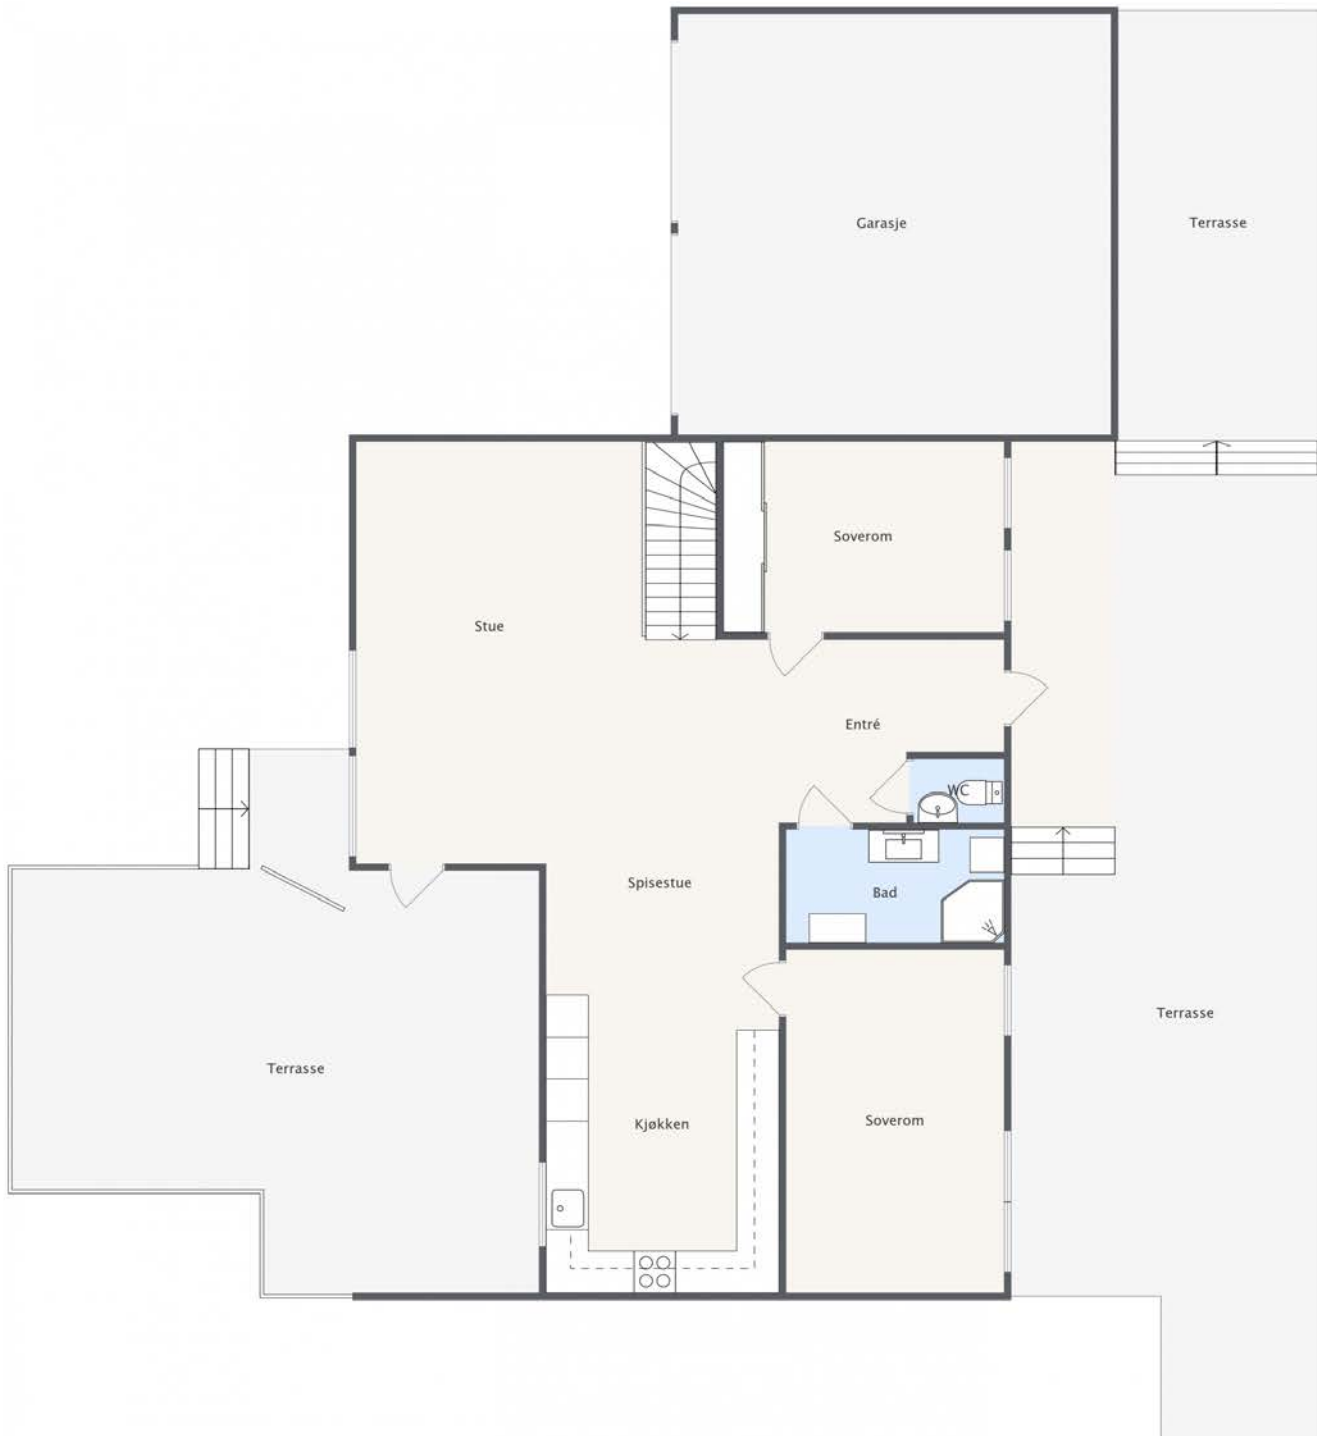
1. etasje

Plantegningen er ikke målbar og kun ment for å illustrere boligens planløsning.
Evt. innredning/møblering trenger ikke være basert på faktiske forhold.
Det tas forbehold om at avvik/feil i plantegningen kan forekomme.

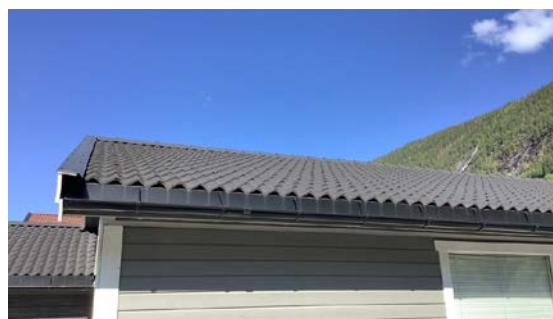
Taktekkingen er av betongtakstein. Taket er besiktiget fra bakkenivå. Siden taket (takkonstruksjon, takteking og skorstein) kun er observert fra bakkenivå, er vurderingen begrenset av dette. Det er ikke sikkerhetsmessig forsvarlig å bevege seg ut på taket eller observere fra stige. Selv om det ikke er avdekket skader under befaringen, betyr ikke dette at det ikke foreligger skader som en besiktigelse på taket kan avdekke. Vær oppmerksom på denne risikoen. En undersøkelse av taket kan utføres av en fagperson under tilstrekkelige sikkerhetsforhold.

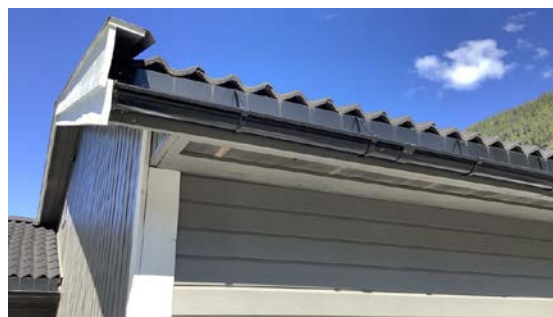
TO 1 Nedløp og beslag

Takrenner og nedløp i lakkert stål.

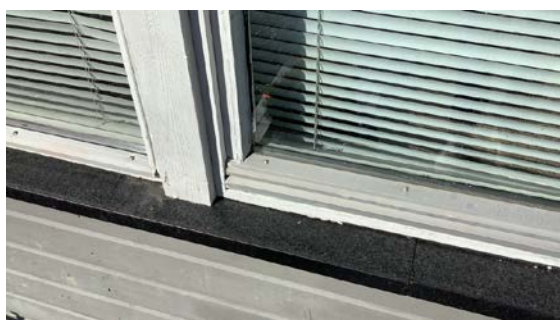
Vurdering av avvik:

- Karmene i vinduer er slitte og det er sprekker i trevirket.

- Det må foretas lokal utbedring.
- Det må påregnes noe vedlikehold og at enkelte vinduer må skiftes ut.

Kostnadsestimat: 10 000 - 50 000

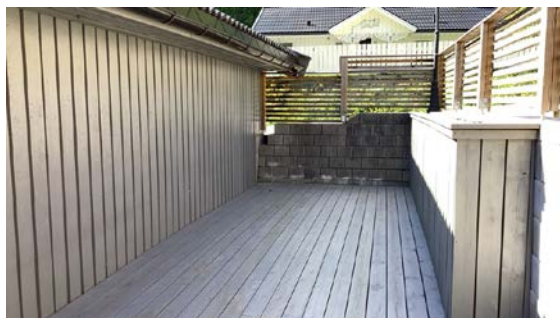
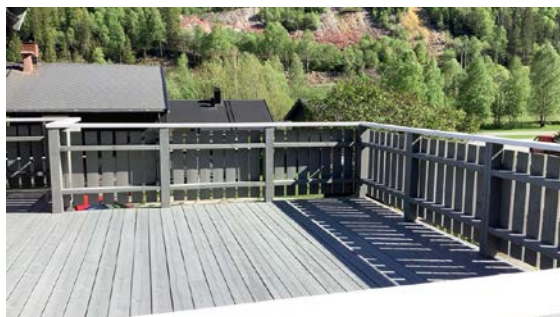
TO 3 Utvendige trapper

Det er etablert trapp for adkomst til veranda mot vest.

- Rekkverk må monteres for å lukke avviket.

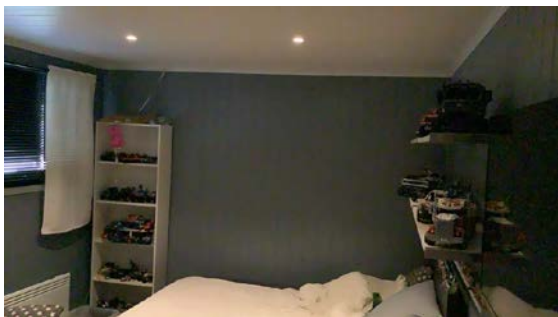
! TG 2 Etasjeskille/gulv mot grunn

Etasjeskiller er av trebjelkelag og støpt betong i kjeller.
Avvik er målt i kjeller.

- Det er målt høydeforskjell på mellom 15-30 mm gjennom hele rommet. Tilstandsgrad 2 gis med bakgrunn i standardens krav til godkjente måleavvik.

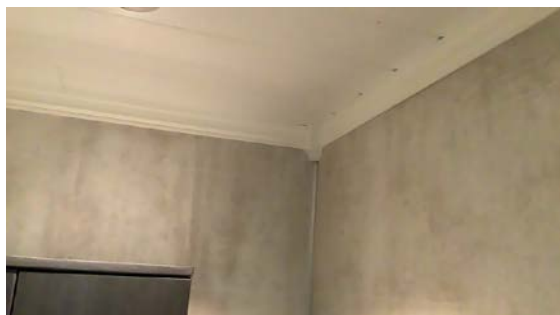
1.ETG. HOVEDPLAN > BAD

TG 1 Overflater vegger og himling

Veggene har baderomsplater. Taket er malt.

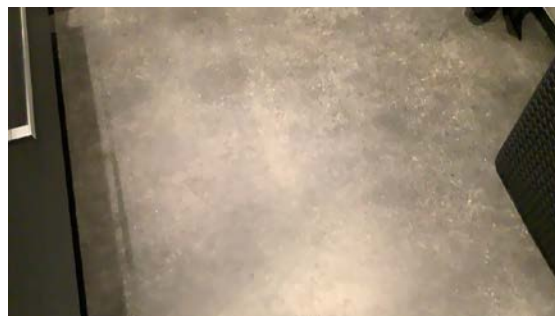
1.ETG. HOVEDPLAN > BAD

TG 2 Sluk, membran og tettesjikt

- Tilgang til sluk må bedres både for inspeksjon og rengjøring.
- Når sluket har begrenset tilgang, er det vanskelig å rengjøre sluket og å inspisere den for å oppdage skader i membranen/fuger rundt sluket, som er avgjørende for å forhindre lekkasjer.

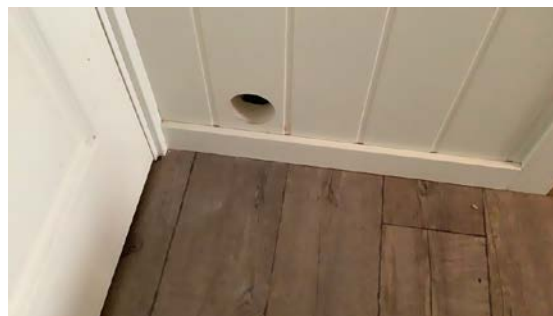
Det mangler dør inn til varmtvannstank og tekniske installasjoner.
Det er montert treverk rett ned på gulvflate som kan medføre skader om vann tilkommer.

Treverk fjernes og veggskive settes på vannbestandig materiale.

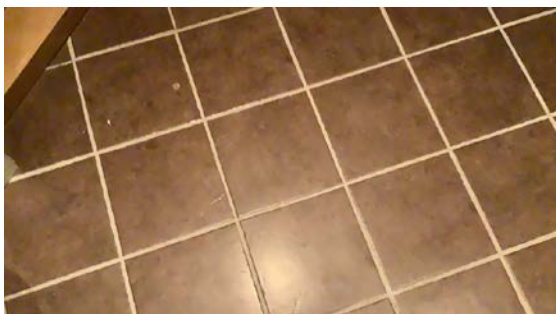
- Det er påvist avvik i fallforhold til sluk i forhold til krav i forskrift på byggetidspunktet.

- Til tross for avviket i fall/høydeforskjell til sluk, vil gulvet fortsatt kunne lede vann mot sluket, men med redusert effektivitet. Dette kan potensielt øke risikoen for vannansamling i enkelte områder av badet.
- Et bad med manglende/reduert fall til sluk blir mindre funksjonelt og sikkert for brukeren. Dette kan medføre stående vann på gulvet, vann som ikke ledes effektivt til sluket, økt risiko for at vann renner ut av rommet og redusert sklisikkerhet på gulvet.

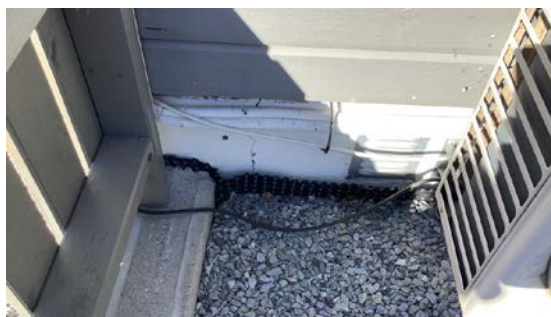
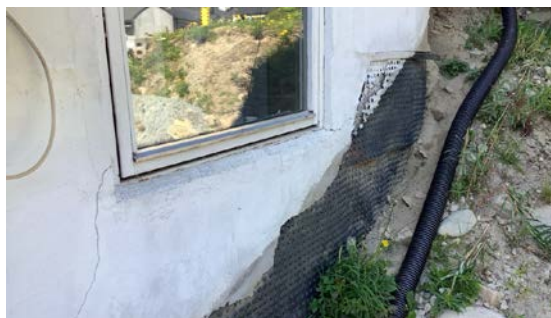
TG 2 Fuktsikring og drenering

- Mer enn halvparten av forventet levetid på drenering er overskredet.
- Utvendig tetting/fuktsikring av grunnmuren er avsluttet under utvendig terreng.

- Tiltak for redrenering rundt boligen kan ikke utelukkes.
- Det bør gjøres lokale tiltak.
- Overvåk tilstanden jevnlig. For å få tilstandsgrad 0 eller 1 må dreneringen skiftes ut, men tidspunktet for når dette er nødvendig er vanskelig å si noe om. Bruken av underetg/kjeller vil og være avgjørende.
- Det bør foretas terrengjusteringer.

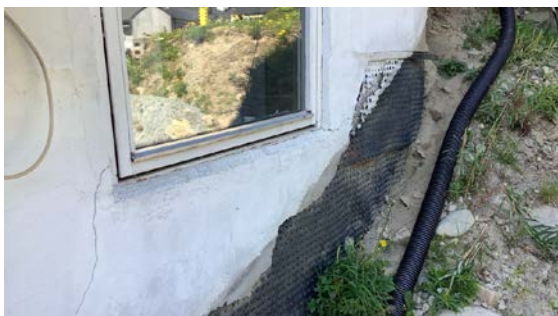
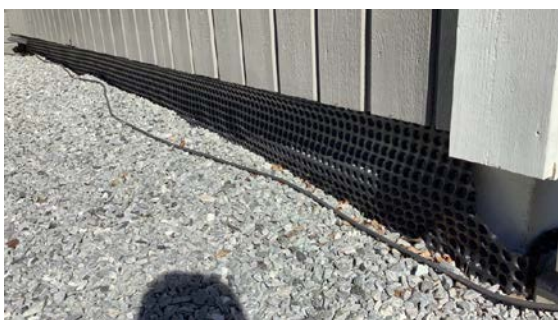
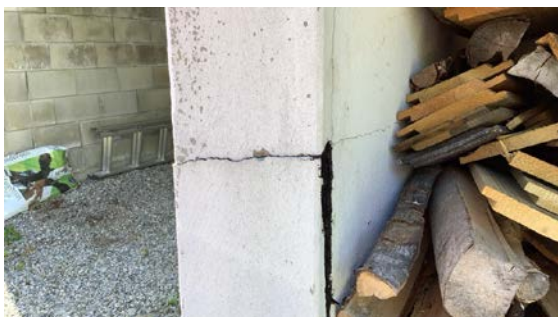
TG 2 Grunnmur og fundamenter

Bygningen har grunnmur i lettklinkerblokker.

- Det er registrert horisontalriss som er symptom på jordtrykk.
- Det er registrert skråriss som er symptom på setninger.

- Påviste skader må utbedres.
- Lokal utbedring må utføres.

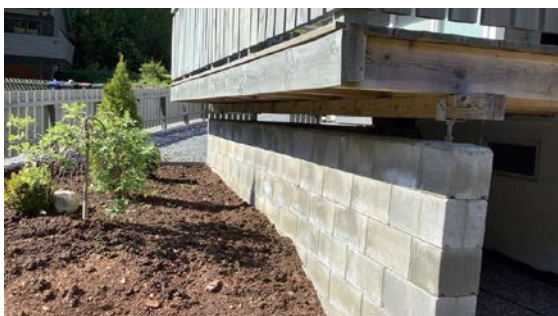
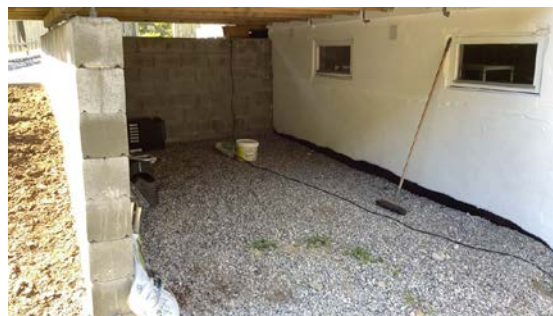
TO 2 Terrenghorhold

Terrenget er arrondert rundt bolig med beplantning og gress.
