# Tilstandsrapport

Selveierleilighet (i blokk)

Sandslimarka 271, 5254 SANDSLI

Rapportdato: 23.03.2025

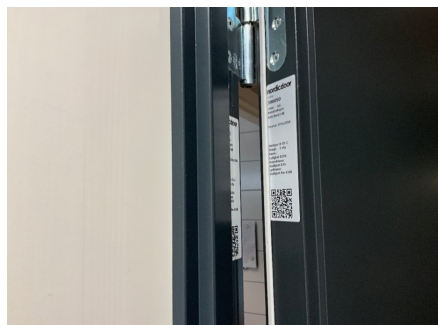
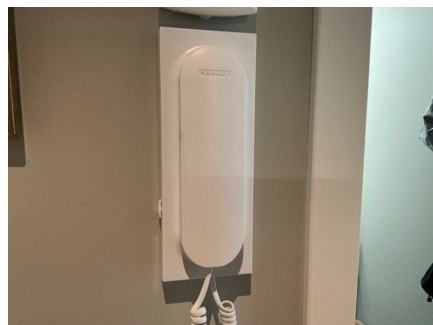
### TG 1 Dører

Slett entrédør med brannklasse B-30 og lydklasse 43dB.

Kikkehull og porttelefon.

Skyvedør med tre-lags isolerglass i fabrikkmalte trekarmer.

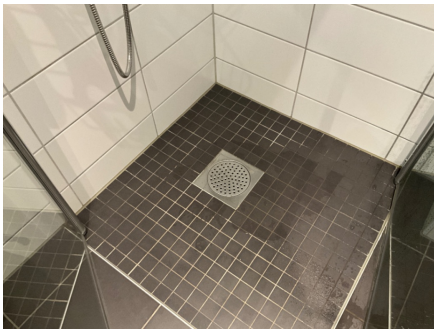
### TG 1 Overflater Gulv

Det ble gjort visuell kontroll av overflater samt kontroll av bom (hulrom under fliser). Fallforhold ble kontrollert med høydelaser og enkel dusjtest. Fallforhold vurderes som tilfredsstillende (mindre vannansamling v/sluk ved enkel dusjtest som vurderes for å være innenfor toleranse).

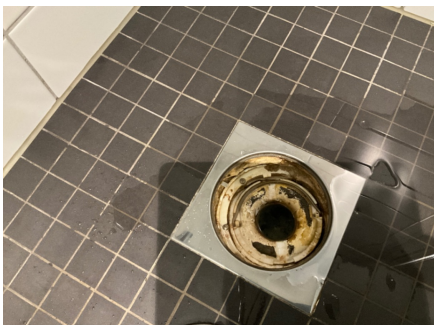
### TG 1 Sluk, membran og tettesjikt

Bilder av membranutførelse eller øvrig dokumentasjon er ikke mottatt/kontrollert.

Det gjøres spesielt oppmerksom på at tekking (membran og mansjetter) ikke er kontrollerbare fordi dette bare kan gjøres ved å demontere fliser. Denne type destruktive undersøkelser blir aldri foretatt ved en tilstandskontroll.
