Gransheradvegen 1534, 3691 GRANSHERAD

**Enebolig i Gransherad med landlig  
beliggenhet og flott utsikt**

# Tilstandsrapport

Befaringsdato: 11.07.2025

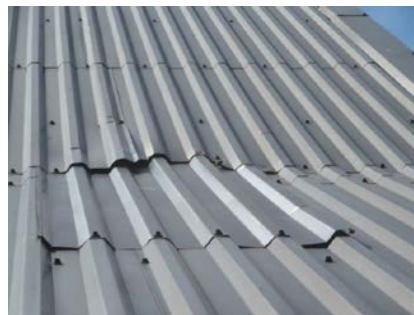
- Mer enn halvparten av forventet brukstid er passert på taktekingen.
- Mer enn halvparten av forventet brukstid er passert på undertak.
- Det er avvik:

Taktekingen er ca 37 år gammel. Det er lokale bulker om mindre skader i plater.

Bulk i takteking.

For å lukke avviket må det påregnes lokal utbedring av takteking.

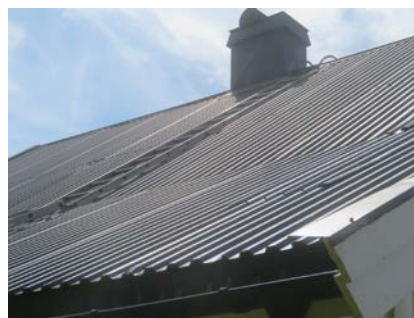
Manglende snøfangere.

Snøfangere må monteres.

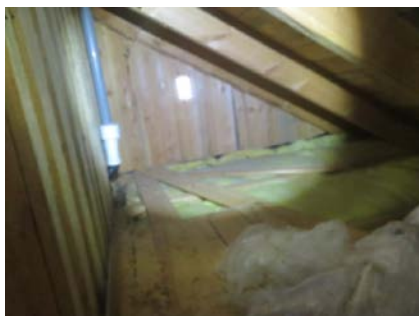
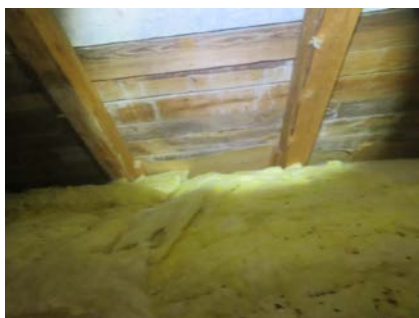
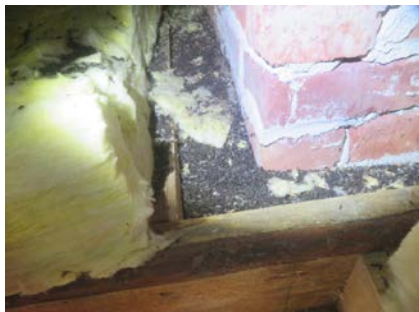
Takkonstruksjonen har sperrekonstruksjon.  
Det er delvis etterisolert på loft i 2023. Det er muselort på loft.  
Det gjøres oppmerksom på at det er andre krav til dimensjonering og isolering i dag enn det var for byggeår. Det må påregnes avvik iht dagens krav.

Mye muselort på loft.

Det er ingen synlige tegn til at konstruksjonene har tatt skade av dagens løsning. Bruken av boligen kan påvirke dagens løsning.  
Det bør gjøres tiltak for å stoppe tilgang for mus i konstruksjonen.

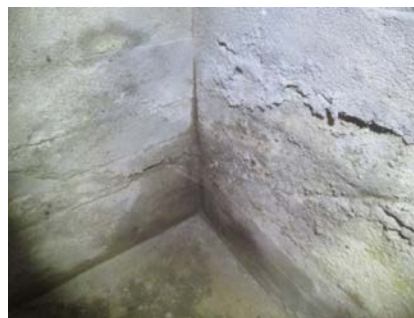
- Det er påvist indikasjoner på noe fuktgjennomtrenging inn i kjellermur.
- Det er lokale saltutslag på murer under terreng.

Saltutslag i kjellervegger.

- Det påviste fuktnivå gir grunn til å overvåke konstruksjonen jevnlig for å se utvikling over tid, og eventuelt foreta tiltak for å unngå fuktskader.

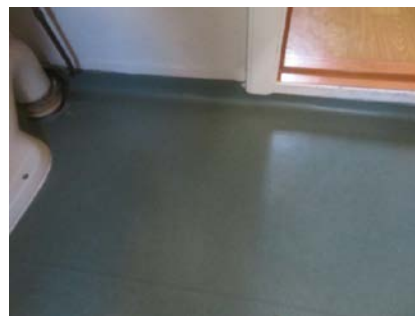
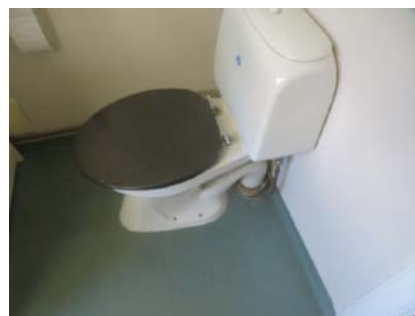
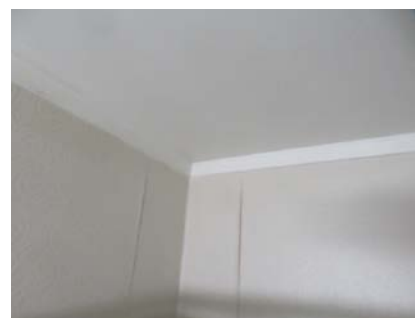
- Våtrommet har behov for omfattende oppgraderinger. For å sikre en  
løsning som oppfyller gjeldende krav, bør tettesjikt, sluk og røropplegg  
oppgraderes og dokumenteres.
- Manglende oppgradering av våtrommet medfører høy risiko for at  
konstruksjonene ikke vil tåle vanlig bruk av vann eller lekkasjer. Selv om  
det er dusjkabinett, er det fortsatt en betydelig risiko for at våtrommets  
konstruksjoner ikke tåler lekkasjer. Dette kan føre til fuktskader på  
tilstøtende konstruksjoner.

Bilde av bad fra 1978.

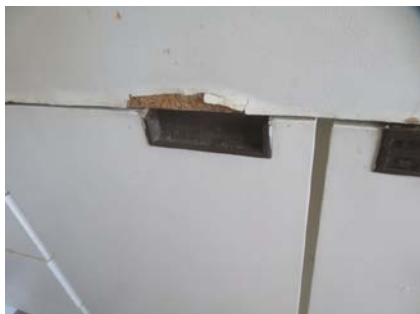
Kjøkkenet har innredning fra byggeår med glatte fronter. Benkeplaten er av heltre. Det er kjøleskap, fryseskap og komfyr. Heldekkende beslag med utslagsvask, oppvaskkum og sidefelt. Integrerte skuffer for mel, sukker etc. Separat utslagsvask på vegg. Det er enkelte skader i fronter/dører.

- Det er påvist skader på overflater/kjøkkeninnredning utover normal slitasjegrad.
- Kjøkkeninnredningen er av eldre dato, og den mangler bruksfunksjoner/løsninger som er forventet på et kjøkken.

Skader på innredning.

- Det er påregnelig med utskiftning/utbedringer av kjøkkeninnredningen.

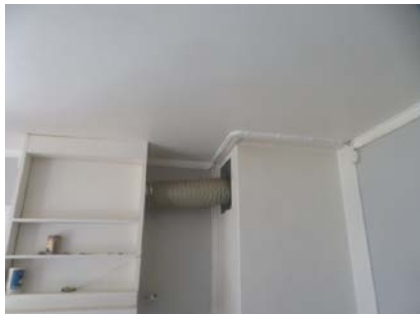
#### TG 1 Avtrekk

Det er kjøkkenventilator med avtrekk ut (til luftpipe).

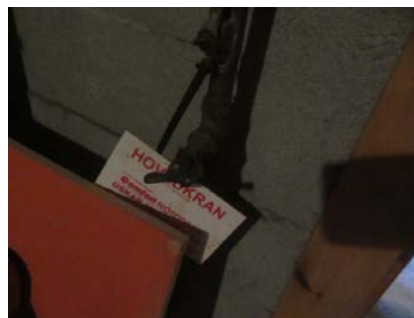
- Tidspunkt for utskiftning av vannledninger nærmer seg.
- Det er ikke behov for utbedringstiltak siden anlegget fungerer i dag, men ut ifra alder kan skader plutselig oppstå på eldre anlegg.
- I forbindelse med oppgradering av våtrom vil det være naturlig med utskiftning av rør.

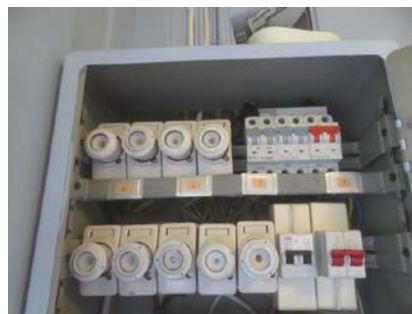
10. Er det tegn på at kabelinnføringer og hull i inntak og sikringsskap ikke er tette, så langt dette er mulig å sjekke uten å fjerne kapslinger?  
**Nei**
11. Finnes det kursfortegnelse, og er den i samsvar med antall sikringer?  
**Ja**
12. Foreta en helhetsvurdering av det elektriske anlegget, dets alder, allmenne tilstand og fare for liv og helse. Bør det elektriske anlegget ha en utvidet el-kontroll?  
**Ja Sikringsskap er plassert i gang.  
Det er skrusikringer og automatsikringer.  
Det mangler deksler i skap.  
Grunnet alder må det påregnes kontroll av anlegget.**

Kostnadsestimat: 10 000 - 50 000

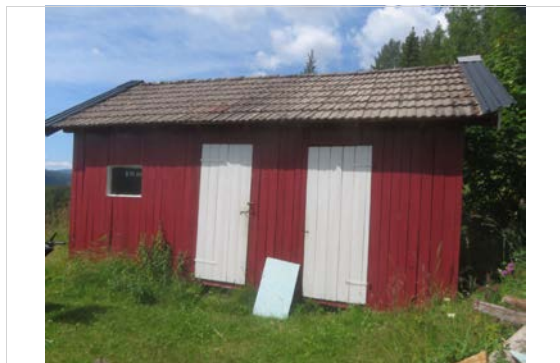
Enkelt uthus fundamentert med pilarer på grunn.  
Bjelkelag i tre med enkelt tregulv.  
Veggene er oppført med bindingsverk og kledd med trepanel.  
Saltak med sperrer i tre.  
Taket er tekket med betongstein.  
Isbord i med metallplater.  
Løpende vedlikehold av uthuset må påregnes.

Bygget er ikke tilstandsvurdert ihht Forskrift til avhendingslova og NS3600. Dette er kun en enkel beskrivelse.
