Velkommen til Aud  
Schønemanns vei 5

# Tilstandsrapport

- Aud Schønemanns vei 5, 0576 OSLO
- OSLO kommune
- # gnr. 128, bnr. 48
- # Andelsnummer 225

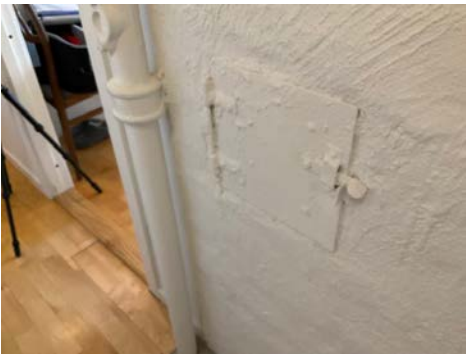
Piper er rehabilitert av borettslaget i 2013/14.  
Selger opplyser: Kontroll av feievesenet i 2022. Det var da ingen avvik.

Da det har vært kontroll fra feievesenet, blir pipe/ildsted vurdert til TG -1.

Feieluke malt igjen.

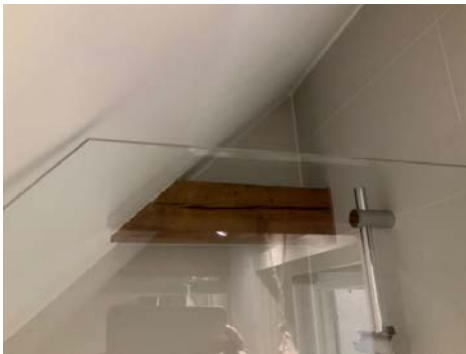
Bjelke i våtsone.

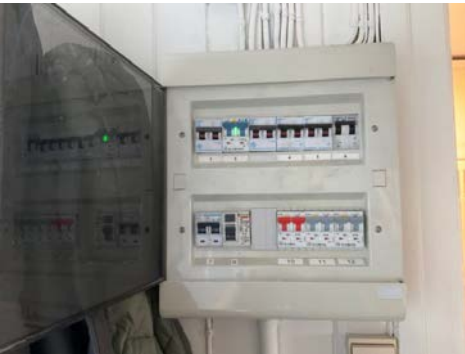
Det ble utført el-kontroll i leiligheten i 2018.  
Det ble ikke funnet avvik den gang.  
Da det er utført el-kontroll siste 5 år, blir det i følge gjeldende instruks, ikke gjort ytterligere undersøkelser/kontroll av el-anlegg.

Sikringskap.
