Storgata 10, Snr. 9, 2408 ELVERUM

**Fin og lettstelt 2-roms  
selveierleilighet i 4.etasje med  
meget sentral beliggenhet.  
Balkong, heis og parkeringsplass.**

# Tilstandsrapport

## BOLIGBYGG MED FLERE BOENHETER

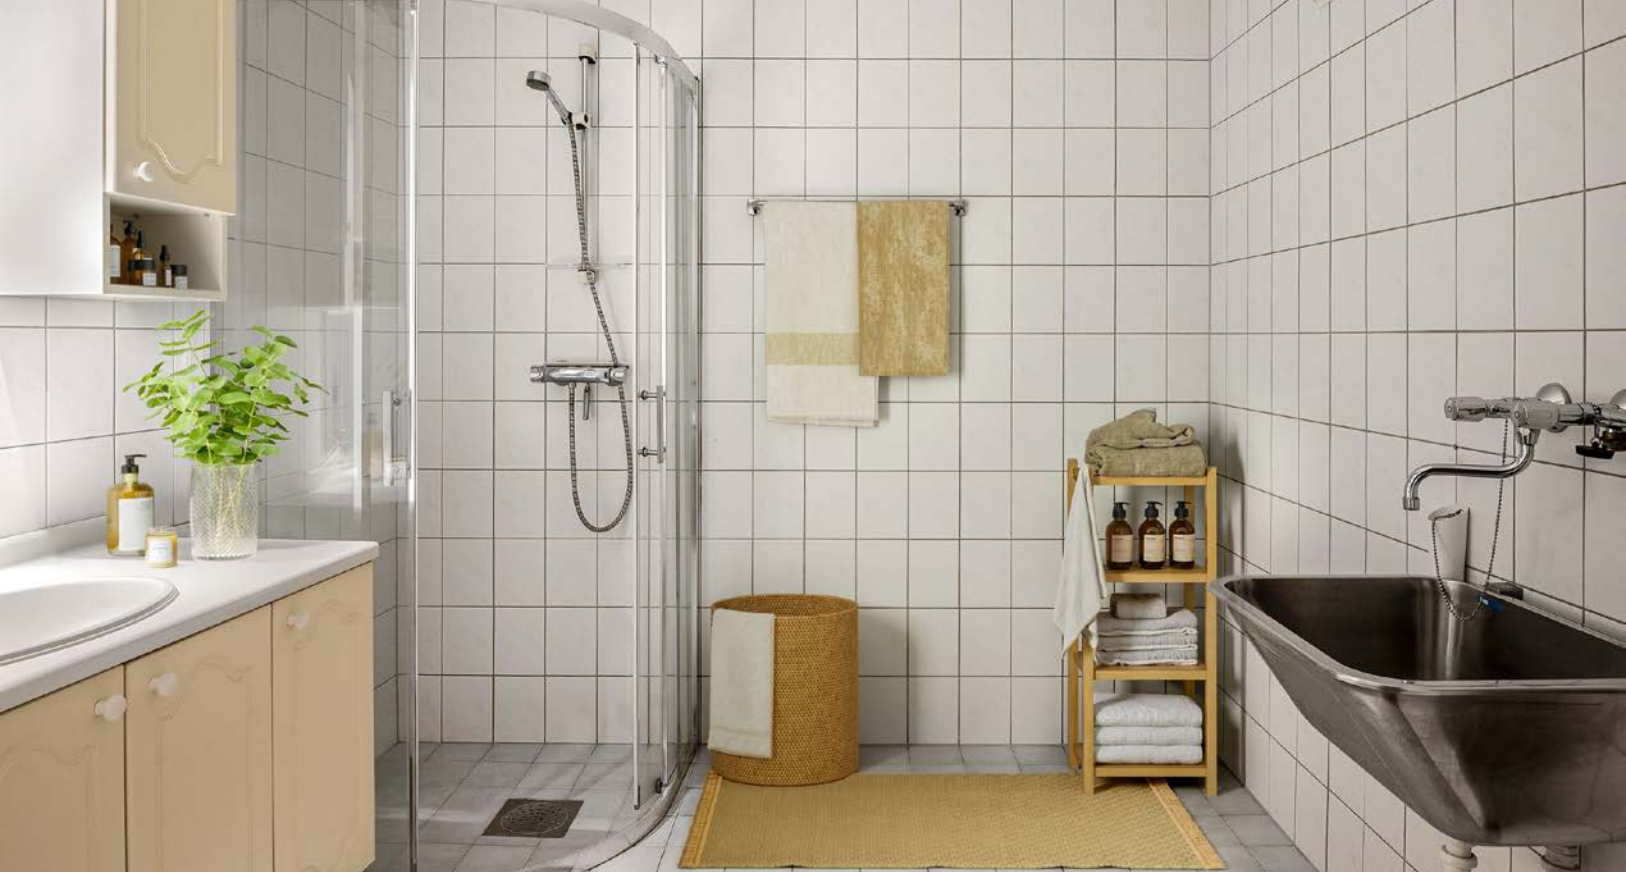
Flislagt baderom innredet med dusjkabinett, servant på innredning, speil med overskap samt utslagsvask.

- \* Våtrom > 4.etasje > Bad > Overflater vegger og himling: Det er påvist at flisfuger har riss/sprekker. Det er påvist sprekker i fliser. Svertesopp er registrert. Det er hull i fliser i våtsonen som ikke er tilstrekkelig tettet.

- \* Våtrom > 4.etasje > Bad > Sanitærutstyr og innredning: Det er påvist skader på innredning.

- \* Våtrom > 4.etasje > Bad > Ventilasjon: Det er påvist fuktskjolder etc. rundt ventiler.

\* Våtrom > 4.etasje > Bad > Overflater gulv: Det er mulighet for at det kan forekomme vannlekkasje på våtrommet hvor vann ikke vil gå til sluk. Det er påvist at høydeforskjell fra topp slukrist til gulv/synlig topp membran ved dørterskel er mindre enn 25 mm. Det er påvist avvik i fallforhold til sluk i forhold til krav i forskrift på byggetidspunktet.

\* Våtrom > 4.etasje > Bad > Sluk, membran og tettesjikt: Det er påvist mangelfull/feil utførelse rundt rørgjennomføringer e.l. som gir fare for fukt i konstruksjonen i våtsone. Det er påvist tegn på utettheter på våtrommet. Mer enn halvparten av forventet brukstid er passert på membranløsningen. Mer enn halvparten av forventet brukstid er passert på slukløsningen. Sluk har begrenset mulighet for inspeksjon og rengjøring.

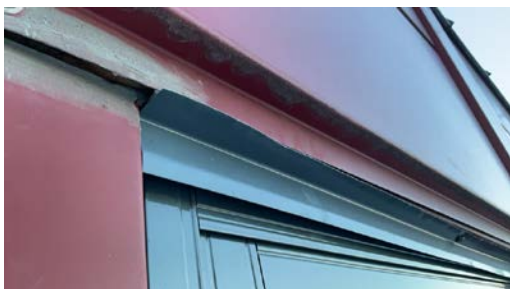
- Det er påvist avvik rundt innsettsdetaljer.

Løst beslag over vindu

- Det bør gjøres tiltak for å lukke avviket.

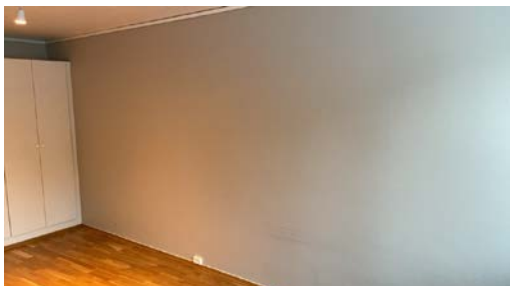
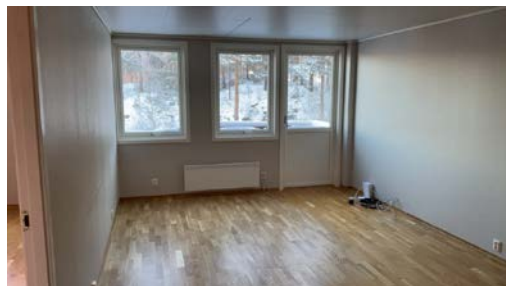
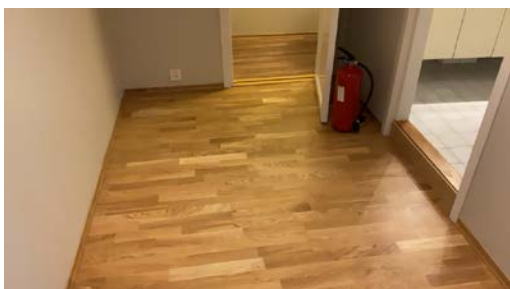
## TG 2 Etasjeskille/gulv mot grunn

Etasjeskiller er av betongdekke.

- Det er målt høydeforskjell på mellom 15-30 mm gjennom hele rommet. Tilstandsgrad 2 gis med bakgrunn i standardens krav til godkjente måleavvik.
- Målt høydeforskjell på mellom 10 - 20 mm innenfor en lengde på 2 meter. Tilstandsgrad 2 gis med bakgrunn i standardens krav til godkjente måleavvik.

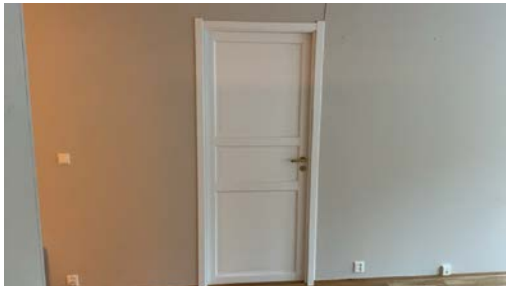
- Det er påvist avvik som tilsier at det bør foretas tiltak på enkelte dører.

- Enkelte dører må justeres.

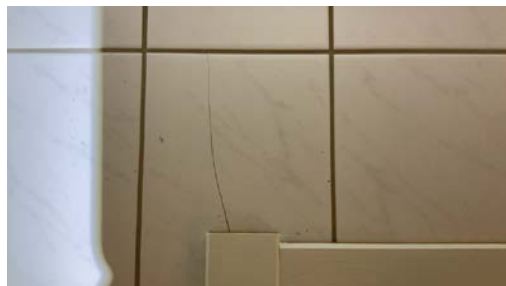
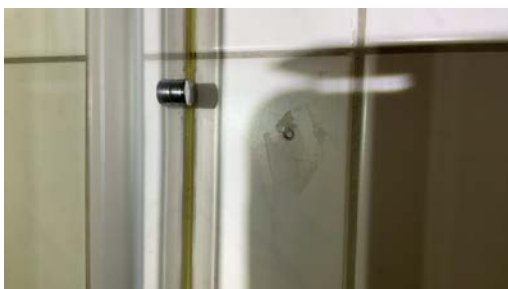
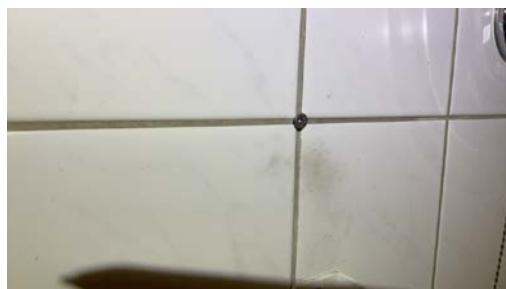
### TG 3 Overflater Gulv

Det er etablert tett bunnlist på dusjhjørne, noe som fører til at evt lekkasjevann ikke vil nå sluket

- Det er mulighet for at det kan forekomme vannlekkasje på våtrommet hvor vann ikke vil gå til sluk.
- Det er påvist at høydeforskjell fra topp slukrist til gulv/synlig topp membran ved dørterskel er mindre enn 25 mm.
- Det er påvist avvik i fallforhold til sluk i forhold til krav i forskrift på byggetidspunktet.
- Målinger viser at det ikke er fall til sluk (motfall).

- Et bad med manglende/reduert fall til sluk blir mindre funksjonelt og sikkert for brukeren. Dette kan medføre stående vann på gulvet, vann som ikke ledes effektivt til sluket, økt risiko for at vann renner ut av rommet og redusert sklisikkerhet på gulvet.
- Påviste avvik må utbedres, gulvet må bygges med riktig fall.
- Andre tiltak:
- Det bør etableres avrenning inn til sluk for hele våtrommet.

**Kostnadsestimat: 200 000 - 500 000**

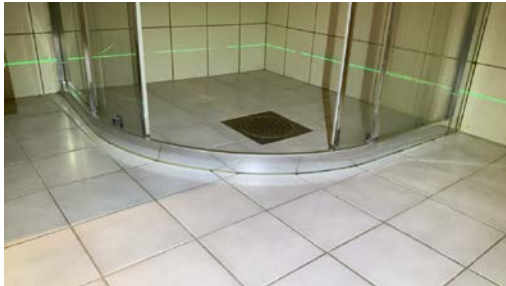
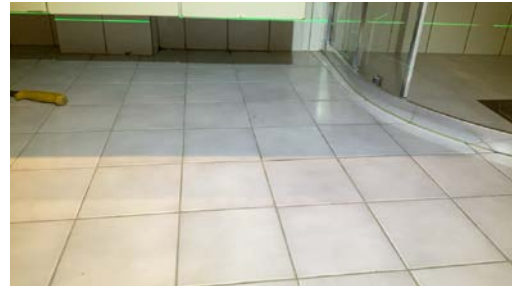
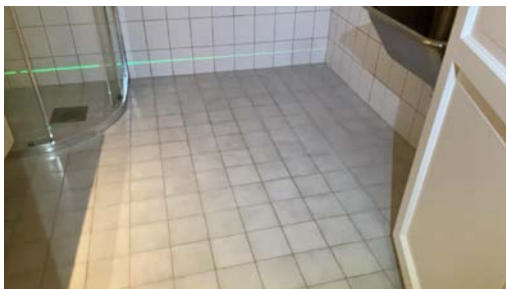
### TG 3 Sluk, membran og tettesjikt

- Det er påvist mangelfull/feil utførelse rundt rørgjennomføringer e.l. som gir fare for fukt i konstruksjonen i våtsone.
- Det er påvist tegn på utettheter på våtrommet.
- Mer enn halvparten av forventet brukstid er passert på membranløsningen.
- Mer enn halvparten av forventet brukstid er passert på slukløsningen.
- Sluk har begrenset mulighet for inspeksjon og rengjøring.

- Utettheter i tettesjiktet på våtrommet kan føre til fuktskader i bakenforliggende konstruksjoner dersom det ikke blir foretatt tiltak på våtrommets tettesjikt.
- Våtrommets tettesjikt/membran står foran utbedring/utskiftning.
- Det er viktig å merke seg at levetiden til en membran varierer basert på kvalitet, installasjon og bruk. Eldre membraner kan bli sprø og sprekke opp, noe som fører til at de mister sin vannnettende funksjon. Dette kan resultere i vannlekkasjer gjennom vegger og gulv og fuktskader.

**Kostnadsestimat: 200 000 - 500 000**

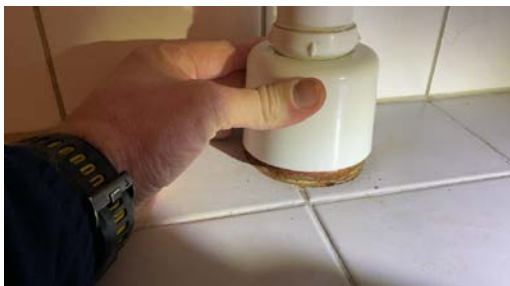
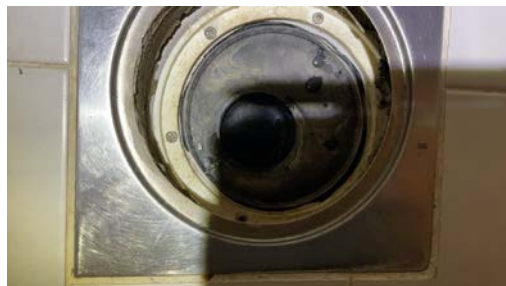
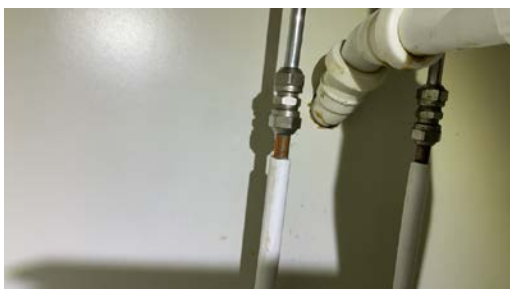
### Sanitærutstyr og innredning

- Det er påvist skader på innredning.

- Dersom avvik ikke utbedres er det fare for videre skadeutvikling.

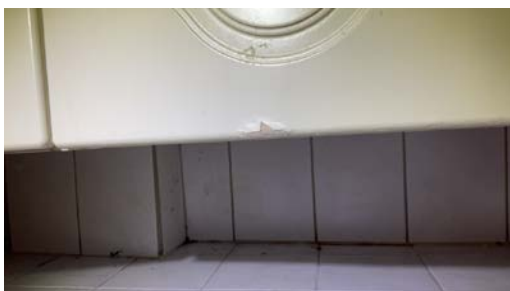
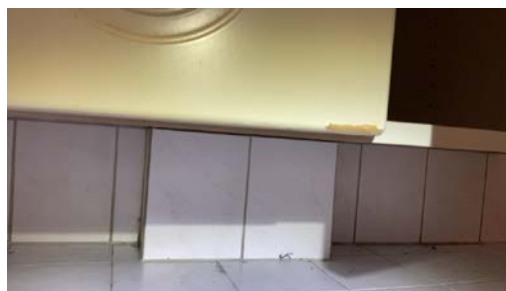
### Ventilasjon

- Det er påvist fuktskjolder etc. rundt ventiler.

- Påviste skader må utbedres.

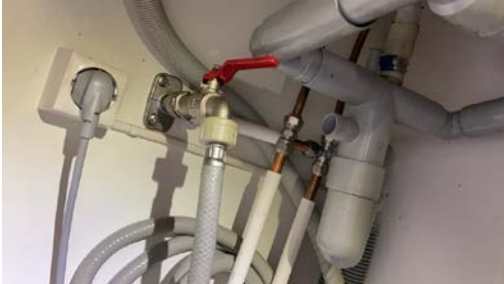
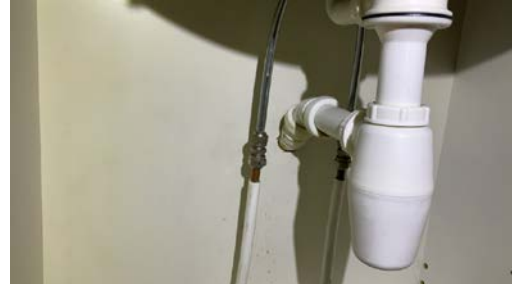
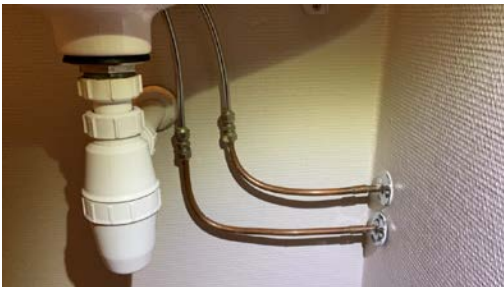
## TG 2 Avløpsrør

Det er avløpsrør av plast.

- Overvåk tilstanden jevnlig. For å få tilstandsgrad 0 eller 1 må røranlegget skiftes ut, men tidspunktet for når dette er nødvendig er vanskelig å si noe om. Ved renovering, påse at røranlegget dokumenteres av fagperson.
- Tidspunkt for utskiftning av avløpsrør nærmer seg.
- Det er ikke behov for utbedringstiltak siden anlegget fungerer i dag, men ut ifra alder kan skader plutselig oppstå på eldre anlegg.
