Storgata 10, Snr. 9, 2408 ELVERUM

**Fin og lettstelt 2-roms  
selveierleilighet i 4.etasje med  
meget sentral beliggenhet.  
Balkong, heis og parkeringsplass.**

# Tilstandsrapport

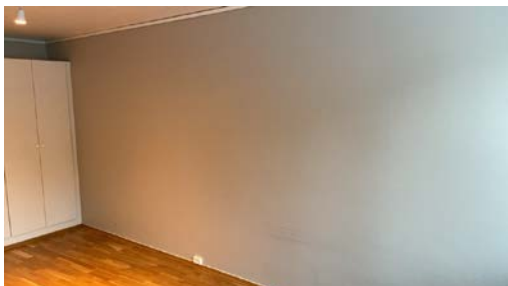
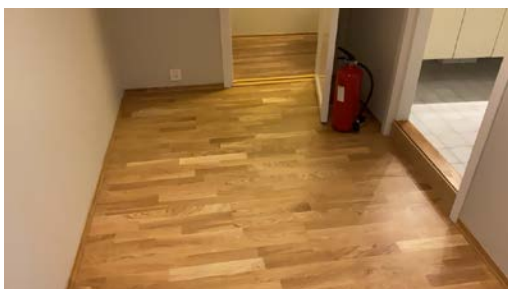
## TG 2 Etasjeskille/gulv mot grunn

Etasjeskiller er av betongdekke.

- Det er målt høydeforskjell på mellom 15-30 mm gjennom hele rommet. Tilstandsgrad 2 gis med bakgrunn i standardens krav til godkjente måleavvik.
- Målt høydeforskjell på mellom 10 - 20 mm innenfor en lengde på 2 meter. Tilstandsgrad 2 gis med bakgrunn i standardens krav til godkjente måleavvik.

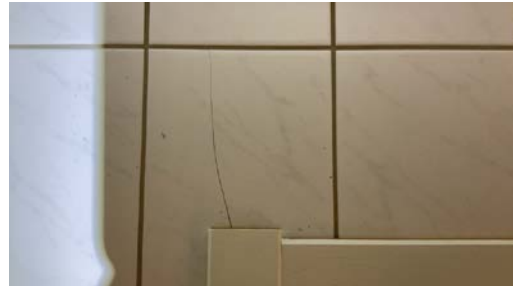
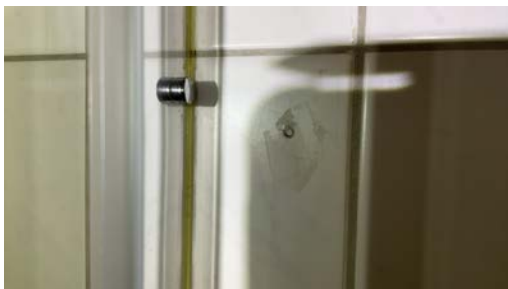
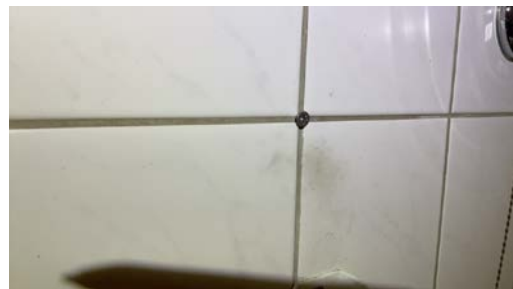
### TG 3 Overflater Gulv

Det er etablert tett bunnlist på dusjhjørne, noe som fører til at evt lekkasjevann ikke vil nå sluket

- Det er mulighet for at det kan forekomme vannlekkasje på våtrommet hvor vann ikke vil gå til sluk.
- Det er påvist at høydeforskjell fra topp slukrist til gulv/synlig topp membran ved dørterskel er mindre enn 25 mm.
- Det er påvist avvik i fallforhold til sluk i forhold til krav i forskrift på byggetidspunktet.
- Målinger viser at det ikke er fall til sluk (motfall).

- Et bad med manglende/reduert fall til sluk blir mindre funksjonelt og sikkert for brukeren. Dette kan medføre stående vann på gulvet, vann som ikke ledes effektivt til sluket, økt risiko for at vann renner ut av rommet og redusert sklisikkerhet på gulvet.
- Påviste avvik må utbedres, gulvet må bygges med riktig fall.
- Andre tiltak:
- Det bør etableres avrenning inn til sluk for hele våtrommet.

**Kostnadsestimat: 200 000 - 500 000**

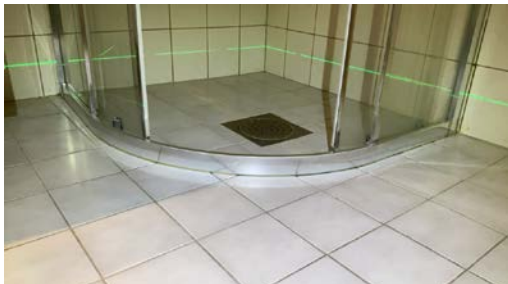
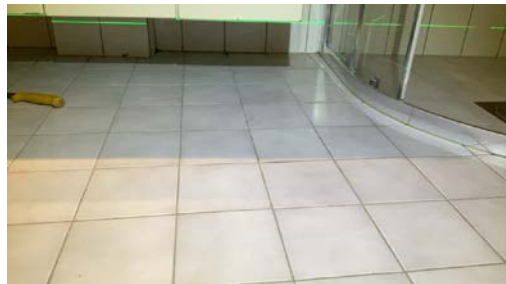
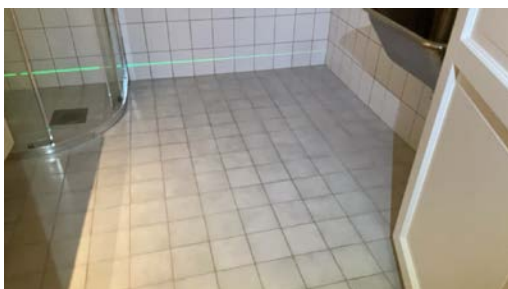
### TG 3 Sluk, membran og tettesjikt

- Det er påvist mangelfull/feil utførelse rundt rørgjennomføringer e.l. som gir fare for fukt i konstruksjonen i våtsone.
- Det er påvist tegn på utettheter på våtrommet.
- Mer enn halvparten av forventet brukstid er passert på membranløsningen.
- Mer enn halvparten av forventet brukstid er passert på slukløsningen.
- Sluk har begrenset mulighet for inspeksjon og rengjøring.

- Utettheter i tettesjiktet på våtrommet kan føre til fuktskader i bakenforliggende konstruksjoner dersom det ikke blir foretatt tiltak på våtrommets tettesjikt.
- Våtrommets tettesjikt/membran står foran utbedring/utskiftning.
- Det er viktig å merke seg at levetiden til en membran varierer basert på kvalitet, installasjon og bruk. Eldre membraner kan bli sprø og sprekke opp, noe som fører til at de mister sin vannnettende funksjon. Dette kan resultere i vannlekkasjer gjennom vegger og gulv og fuktskader.

**Kostnadsestimat: 200 000 - 500 000**

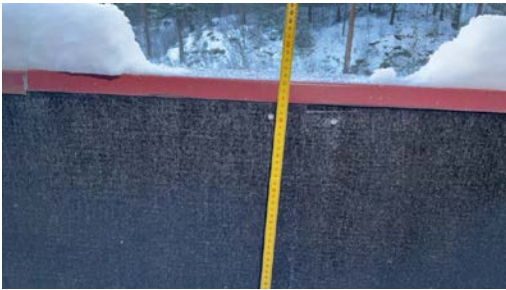
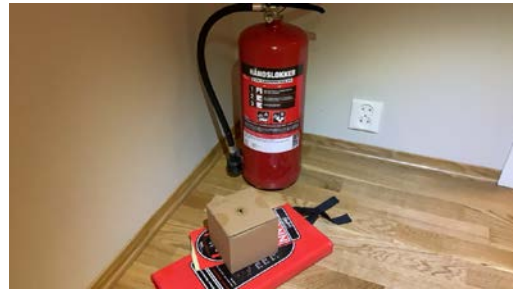
FORHOLD SOM ÅPENBART KAN MEDFØRE FARE FOR HELSE, MILJØ OG SIKKERHET

- Det er behov for at en kvalifisert elektrofaglig person kontrollerer det elektriske anlegget.
- Det er mangler/skader på brannslukningsutstyr ihht byggt teknisk forskrift på søknadstidspunktet. Dersom søknadstidspunktet er før 15.november 1984 må uansett reglene som da ble innført følges.
- Rekkverket på balkong eller terrasse er for lavt i forhold til dagens krav.

- Innhent nytt brannslukningsutstyr.
- Innhent en kvalifisert elektrofaglig person for å kontrollere det elektriske anlegget.
- Det er ikke krav om utbedring av rekkverkshøyde opp til dagens forskriftskrav.
