Øvrehusvegen 37J, 4054 TJELTA

**Lys og innbydende selveierleilighet
i 1. etasje med 2 soverom. Kort
avstand til barnehage, skole,
idrettsanlegg m.m.**

Tilstandsrapport

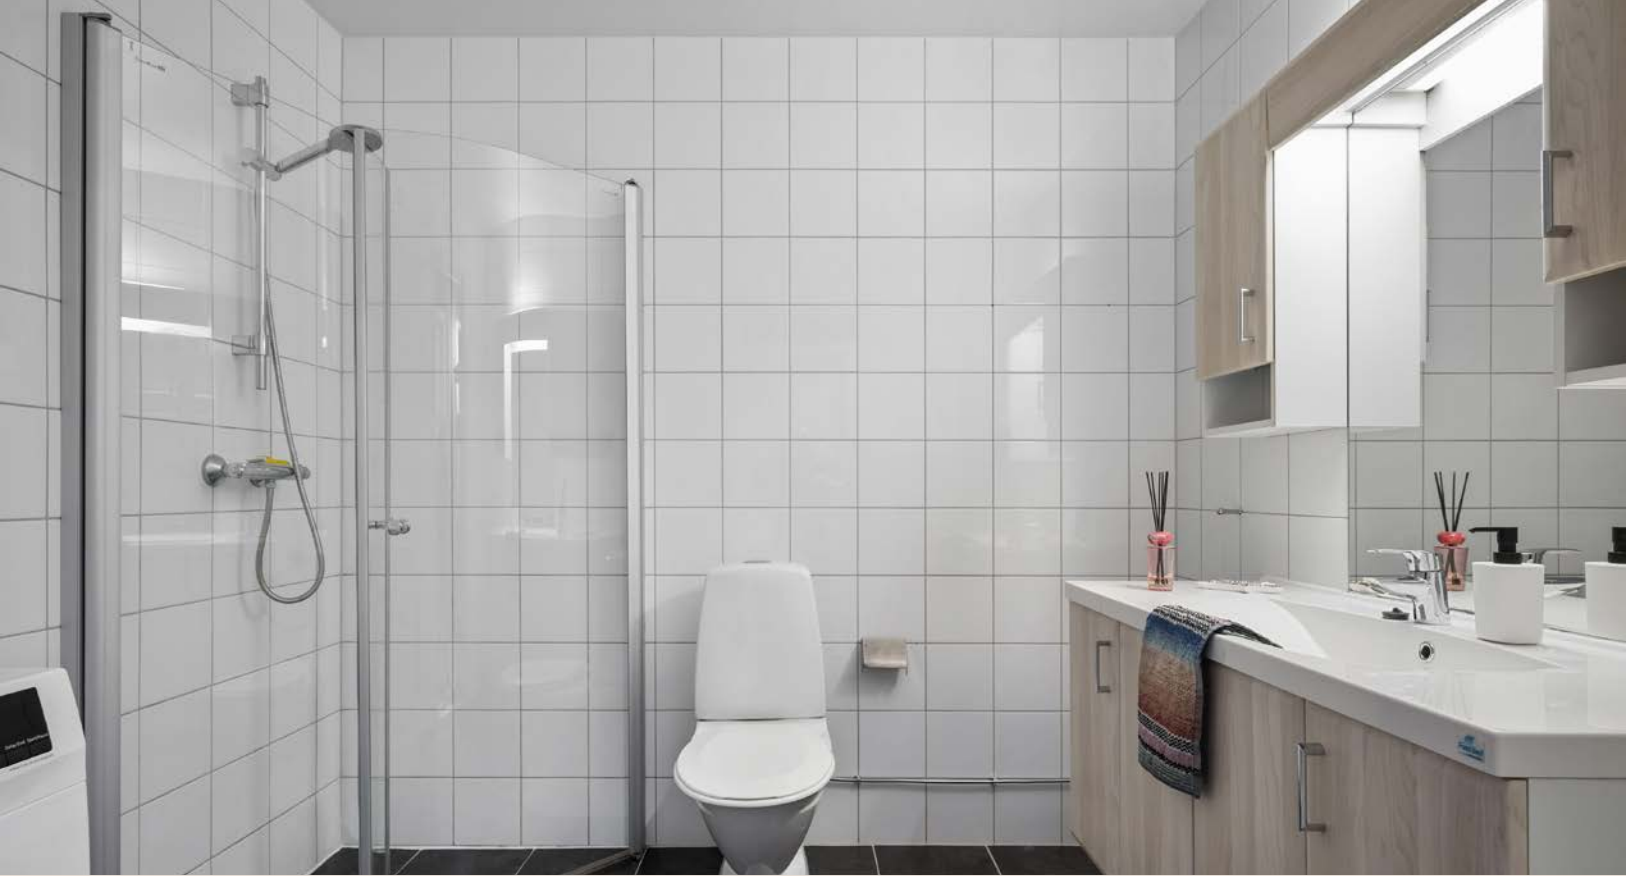
Pent, helfliset baderom med varme i gulv.

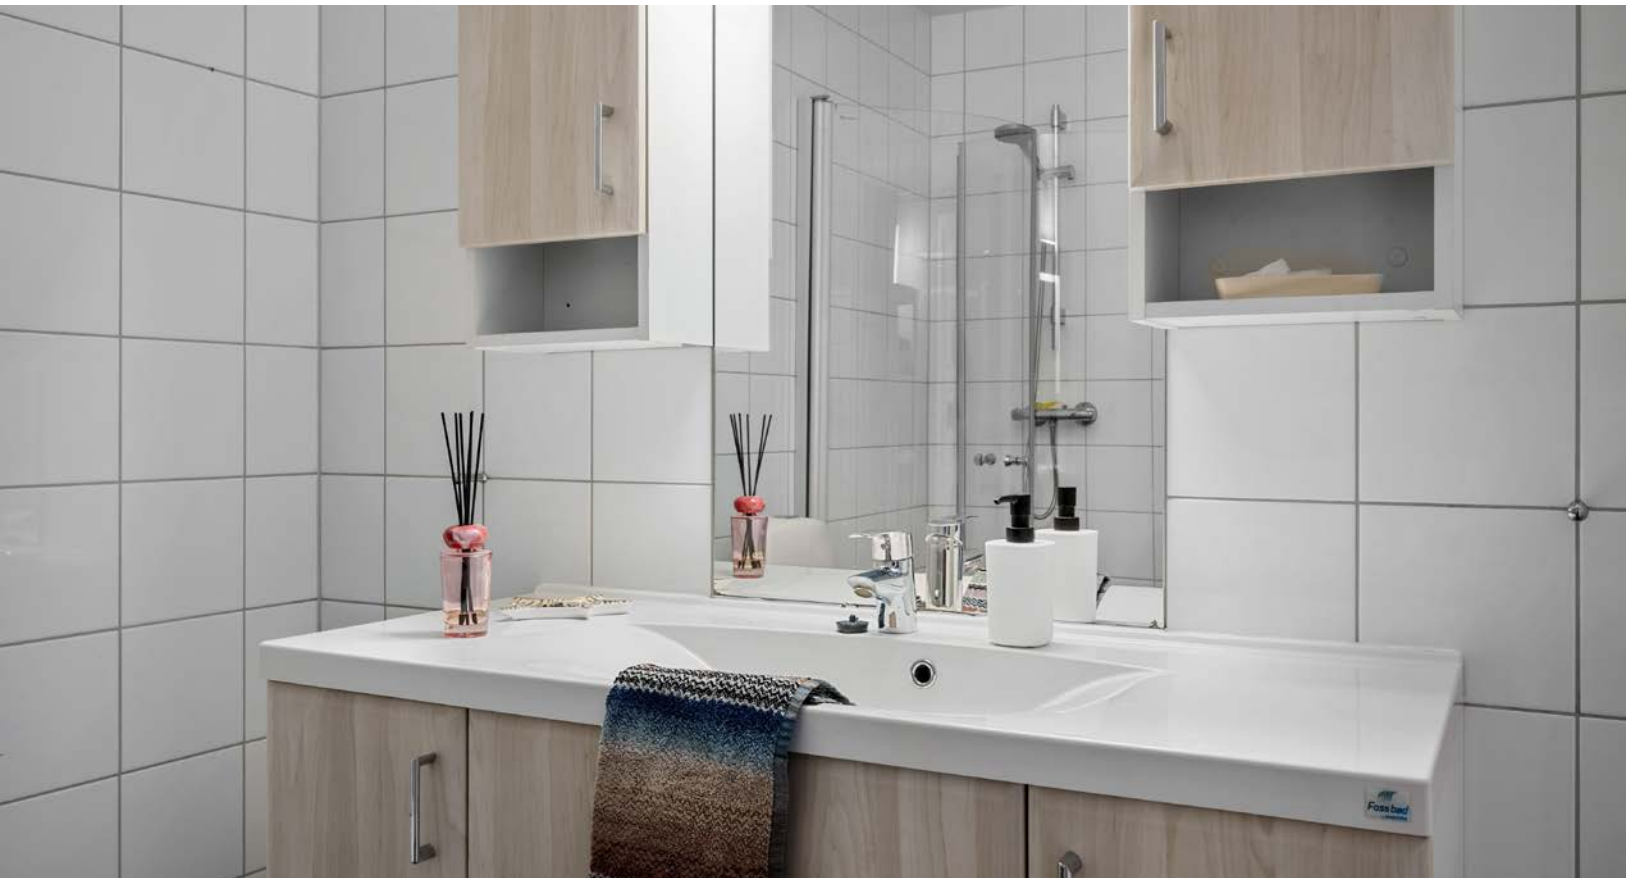
Pent, helfliset baderom med varme i gulv.

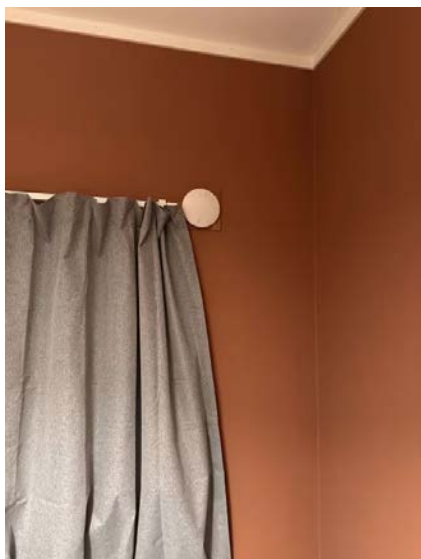
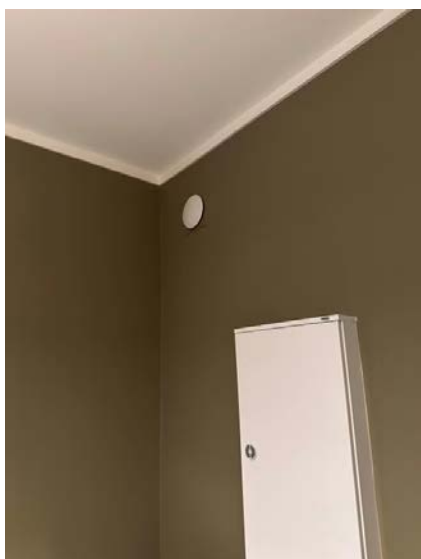
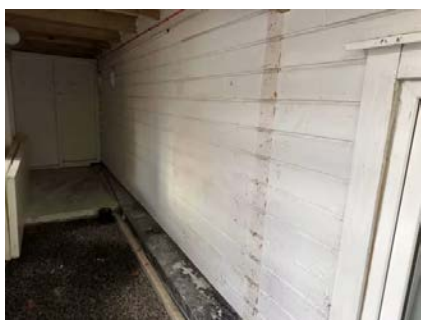
6.1 Rom under terreng

Rom under terreng Oppsummering: Soverommene har ventil, men ingen synlig ventiler på utsiden. Anbefalte tiltak: Anbefaler å bore hull gjennom yttervegg, å få satt i rør og utvendig ventilasjonsrist. Utbedringskostnader: Under 10 000.
