Blåbærestien 2, 4324 SANDNES

**Attraktiv 3-roms med nydelig utsikt!**

Befaringsdato: 26.01.2026

Rapportdato: 08.02.2026

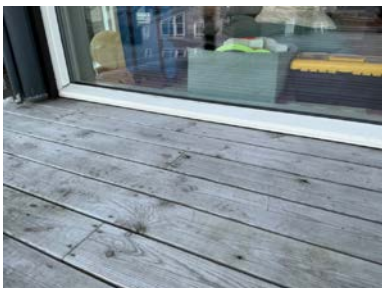
### TG 2 Dører

Tredører/aluminiumsdører har en forventet tid for utskifting på. Kort/middels/lang - 20/30/40 år. Normaltid for justering av dører 2 – 8 år.

- Det er påvist avvik rundt innsettsdetaljer.

Forhold bør observeres over tid og eventuell utbedring foretas. Det anbefales at lukkemekanisme til terrasse-dør smøres.

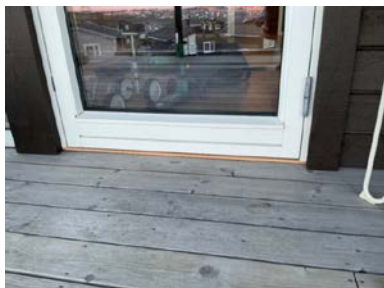
## TG 1 Balkonger, terrasser og rom under balkonger

Balkong betong dekket med terrasse-bord i trevirke med adkomst fra stue. Fall lot seg ikke kontrollere. Overflatevann går til bakke. Fremstår med normal slitasje. Normaltid for reparasjon av balkong/terrasse 15 - 30 år.

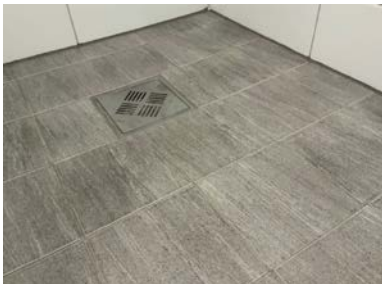
## ETASJE > BAD/VASKEROM

### **TG 2** Sluk, membran og tettesjikt

Plastsluk i dusjsone med klemring og vannlås. Ikke registrert avvik basert på visuell kontroll. Membranen ligger skjult i konstruksjonen og kan ikke kontrolleres på samme måte som synlige bygningsdeler. Tilstanden til membranen vurderes etter alder og forventet gjenstående levetid. Membran på lettvegg, en forventet tid for utskifting på Kort/middels/lang - 10/15/20 år. Gulv i våt-rom med keramiske fliser direkte på membran en forventet tid for utskifting på: Kort/middels/lang - 10/20/30 år.

- Sluket må sjekkes og rengjøres jevnlig.

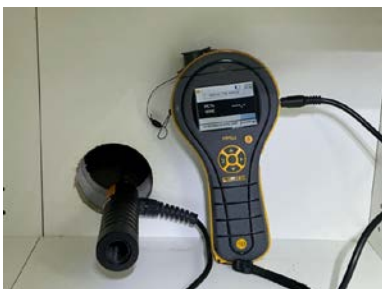
Hulltaking et foretatt i seksjon på kjøkken uten å påvise unormale forhold. Det gjøres oppmerksom på at hull-taking (på bakside av servant) et i et område som ikke er utsatt for fritt vann. Overgang mellom blandebatteri og mansjett er kontrollert av rør-legger.

Fukt-søk i seksjon på kjøkken.

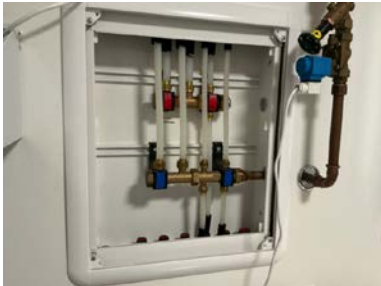
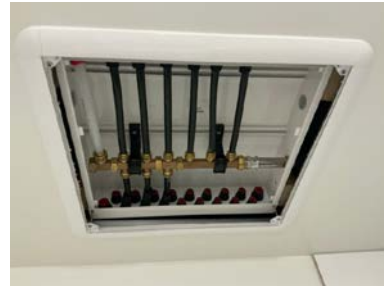
Rør i rør skap plassert i tak på bad/vaskerom.

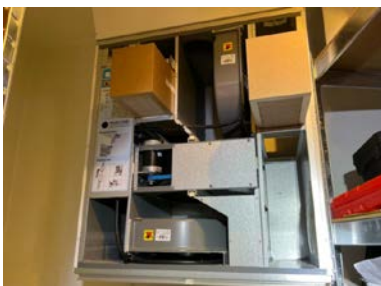
Aggregat står i bod.

Det anbefales å bytte filter årlig og utføre rens og service på ventilasjonsanlegget hvert 5. år for å sikre god luftkvalitet og opprettholde anleggets funksjon. Konsekvensen av manglende vedlikehold kan være redusert effekt, dårlig innelima og økt risiko for tekniske feil.

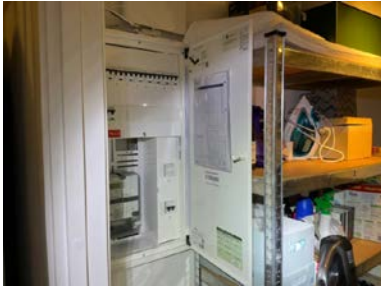
Sikringskap står i bod.
