Åmotsvegen 2E, 4480 KVINESDAL

**Åmot - Hjørneleiligheten i 2 etg.
lengst mot vest! Meget pen
leilighet!**

Befaringsdato: 27.01.2025 Rapportdato: 28.01.2025 Oppdragsnr.: 20755-1209 Referansenummer: EF1067

Autorisert foretak: KE Takst AS Sertifisert Takstingeniør: Karl Henry Englund Vår ref:

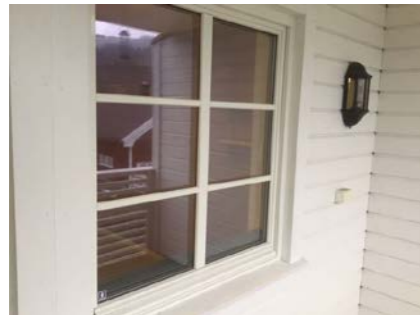
1 TG 1 Vinduer

Malte vinduer med 2lags glass.

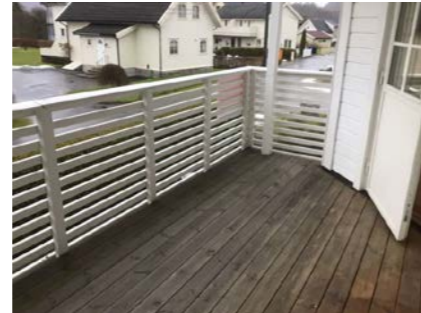
1 TG 1 Balkonger, terrasser og rom under balkonger

Balkong/terrasse med dekke av terrassebord med spile rekkverk. Treverk og terrassebord fremstår med normal vær- og aldersslitasje. Normalt vedlikehold av terrassebord må påregnes.

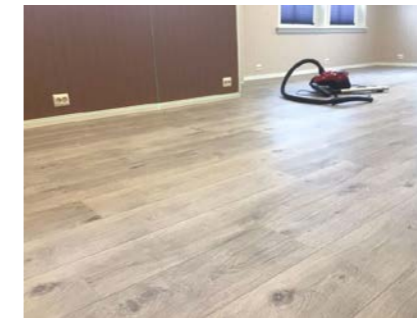
Tre bjelkelag mellom etasjene som underlag for gulv.
Det blei målt høydeforskjell i to rom (stue og gang) med ingen avvik registrert.
Det er ikke foretatt noen for lydmålinger i mellom etasjene/Leilighetene.

- Det er målt høydeforskjell på mellom 15-30 mm gjennom hele rommet. Tilstandsgrad 2 gis med bakgrunn i standardens krav til godkjente måleavvik.

- For å få tilstandsgrad 0 eller 1 må høydeforskjeller rettes opp. Det vil imidlertid sjelden være økonomisk rasjonelt som et enkeltstående tiltak i en bolig som dette. Dersom boligen en gang skal renoveres, kan man vurdere slike tiltak.

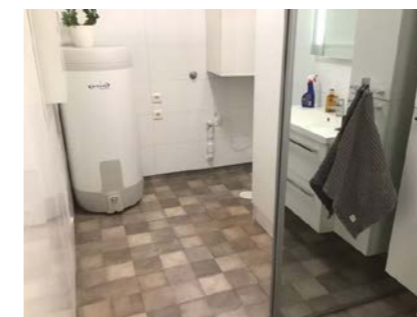
ETASJE > BAD/VASKEROM

Bad har belegg på gulv med elektrisk gulvvarme, våtromsplater på vegger og malt slett tak.
Det er montert baderomsinnredning med nedfelt vask, vegghengt toalett og dusjvegger.
Det er opplegg for vaskemaskin i eget avlukke bak skyvedører i glass.
Det er balansert ventilasjon i tak.

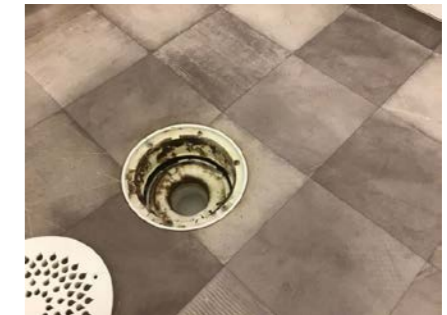
1 TG 1 Sluk, membran og tettesjikt

Badet har plastsluk og synlig vinylbelegg under sluk mansjetten som tettesjikt.
Det er to sluker, en i dusj og en ved vaskemaskin

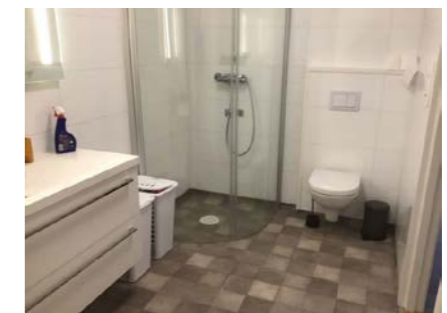
1 TG 2 Sanitærutstyr og innredning

Badet har vegghengt toalett, dusjvegger og baderomsinnredning med nedfelt servant.
Det er et eget avlukke til varmtvannsbereder og opplegg for vaskemaskin, slik i gulv for å sikre lekkasje

- Det er ikke påvist tilfredsstillende løsning for å synliggjøre lekkasje fra innebygget sistene.

Etablere drencspalte under wc eller fremskaffe dokumentasjon på at det er «poseløsning» rundt sistene som gjør at drenshull ikke ansees nødvendig.

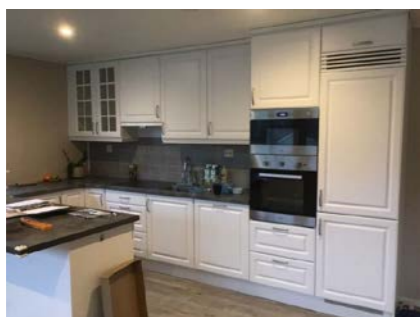
TG 1 Overflater og innredning

Innredning med profilerte fronter og laminerte benkeplater.
Integrert med oppvaskmaskin, steketopp, komfyr, micro og kjøleskap med frys.
Laminat på gulv og malte panelplater på vegger.
Det ble registrert lekkasjevarsler og komfyrvakt på kjøkkenet.
Kjøkkenet har normal slitasje alder tatt i betrakt

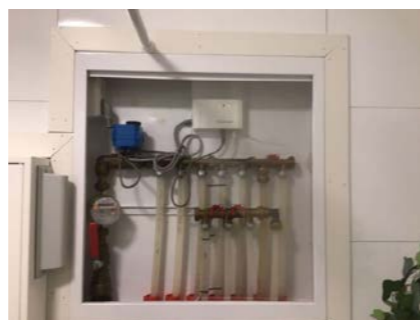
TG 1 Vannledninger

Vannskap med dreneringshull for lekkasje med rør i rør montert på bad.
Vannmåler og stoppekran montert i vannskap.

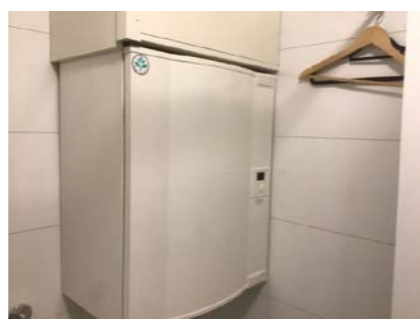
TG 1 Ventilasjon

Boligen har balansert ventilasjon montert på bad/vaskerom
Anbefaler videre kontroll av anlegget i henhold til produsentens service og vedlikehold program etter produsentens anvisninger.
Anlegget er ikke kontrollerte av undertegnede.

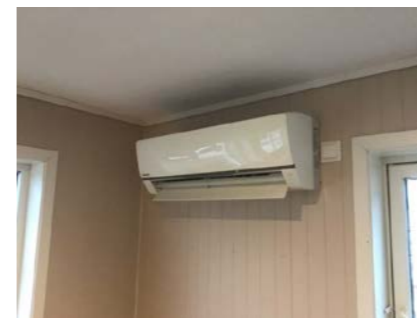
TG 1 Varmesentral

Varmepumpe luft til luft plassert i stue.
Funksjon ok på befaringen dagen.
Estimert levetid er 10-15 år.
Normalt filterrens og service påregnes etter produsentens anbefalinger.

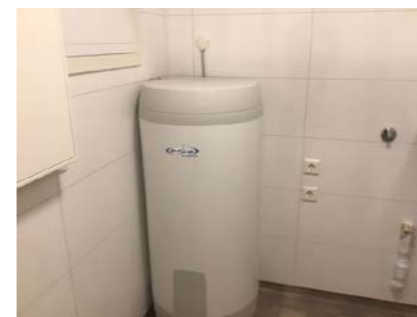
TG 1 Varmtvannstank

200 liters varmtvannstank plassert på vaskerommet, rommet har sluk og fliser på gulv som ivaretar lekkasjesikring.

Årstall: 2016 Kilde: Produksjonsår på produkt

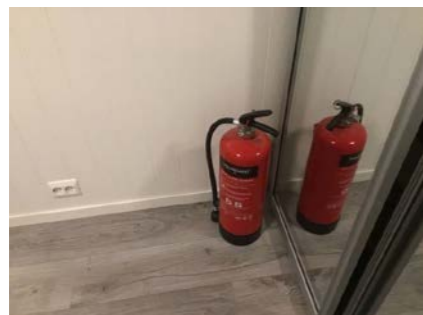
TG 0 Branntekniske forhold

Brannslukningsapparat er plassert på soverom.
Røkvarslere er plassert i takhimlingen
