Terneveien 1, 5097 BERGEN

**Trivelig og tiltalende 3-roms  
endeleilighet | Vestvendt terrasse  
m/ gode solforhold og fin utsikt |  
Peis og varmepumpe**

# Tilstandsrapport

Befaringsdato: 26.08.2025

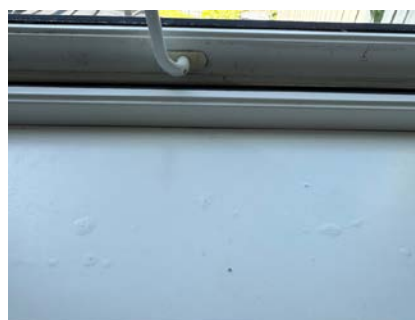
- Avvik: Det er noe svelling i mdf tilsetning v/soveromsvindu mot vest. Mer enn halvparten av forventet brukstid er oppbrukt (gjelder eldre stuevindu). Eldre vinduer har normalt sett dårligere isoleringsevne og dårligere vindtetting rundt karmen enn nyere vinduer.
- Konsekvens/tiltak: Mdf tilsetning med svelling bør lokal utbedres, ev. skiftes v/ behov. Tidspunkt for eventuell utskifting av vinduer er vanskelig å anslå da dette vil variere ut i fra klimatiske forhold, vedlikeholdsintervall etc.

Fuktutsvelling i mdf tilsetning på soverom mot vest.

Mdf tilsetning med svelling bør lokal utbedres, ev. skiftes v/ behov. Tidspunkt for eventuell utskifting av vinduer er vanskelig å anslå da dette vil variere ut i fra klimatiske forhold, vedlikeholdsintervall etc.

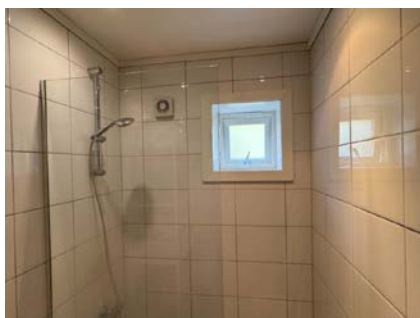
- Avvik: Vindu er plassert i våtsone.
- Avvik: Det er påvist svertesopp i noen silikonfuger i dusjsone.
- Konsekvens/tiltak: Vindu bør fuktbeskyttes med feks. plexiglass eller forheng, ev. bør det monteres lukket dusjkabinett. Silikonfuger med svertesopp bør lokal utbedres, ev. skiftes av fagperson.

Vindu i våtsone.

Vindu bør fuktbeskyttes med feks. plexiglass eller forheng, ev. bør det monteres lukket dusjkabinett.

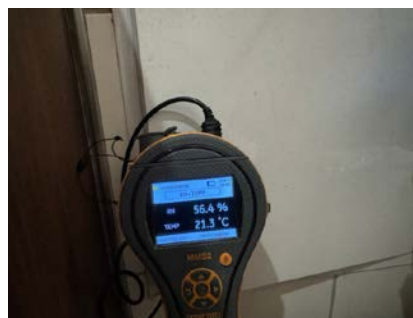
Hulltaking er ikke foretatt, men inspeksjonsluke på bad er benyttet for måling og inspeksjon. Relativ luftfuktighet ble målt med lang probe. Den viste relativ luftfuktighet på 56,4 % ved en temperatur på 21,3 grader.

Relativ luftfuktighet under 60 % anses å være tørt.  
Relativ luftfuktighet mellom 60-74 % er akseptabelt.  
Relativ luftfuktighet mellom 75-85 % anses å være fuktig.  
Relativ luftfuktighet mellom 86,5-100 % anses å være meget fuktig.  
Relativ luftfuktighet på 100% anses å være vått.

Måling av relativ luftfuktighet.

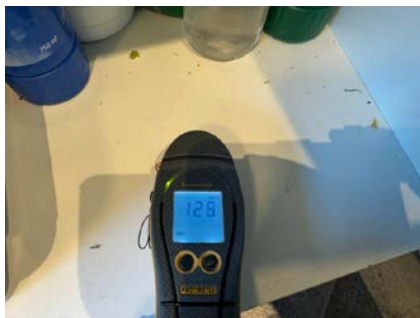
Ingen forhøyede fuktverdier ble registrert i kjøkkenbenken.

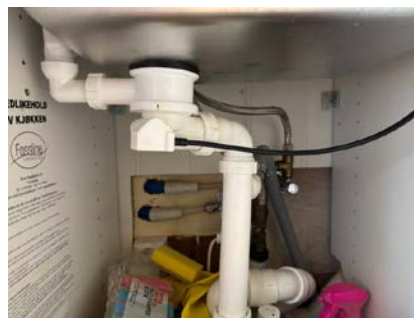
Røropplegg under vask.

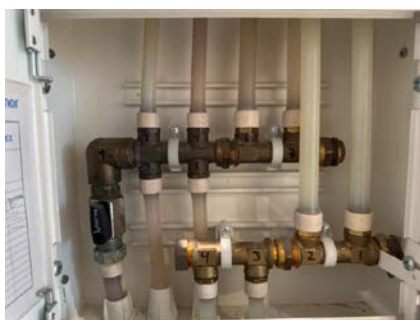
Vannforsyningsrør av pex rør (rør i rør system). Rør i rør i skap på bad.  
Type rørsystem: Uponor. Stoppekran er plassert i rør i rør skap og bak inspeksjonsluke på bad.

Ingen tegn til fukt/kondens i rør i rør skap. Rør i rør skap bør sjekkes for ev. lekkasje 2 ganger årlig.

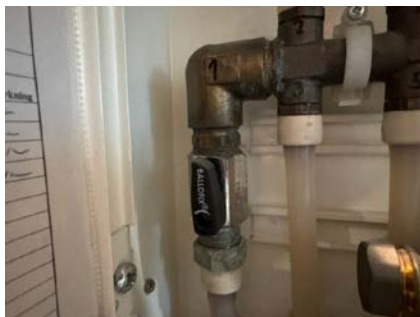
Stoppekran i rør i rør skap.
