# Tilstandsrapport - NS 3600

## Anntjennsveien 51

4812 Kongshavn

### Enebolig

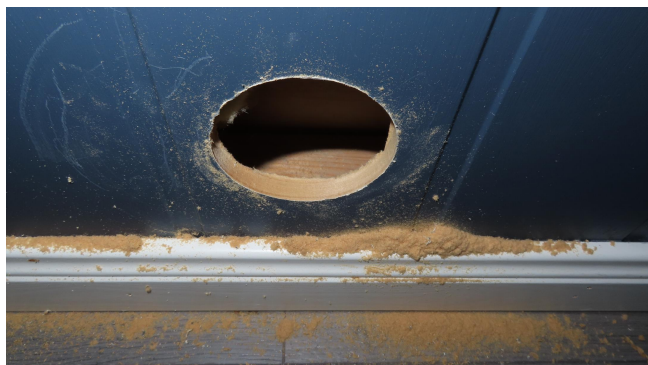
Kontroll utført i tilliggende konstruksjoner og selve rommet, ingen fukt målt ved befaringen.

Hulltaking er utført i fra soverom nord-øst.

Hulltaking.

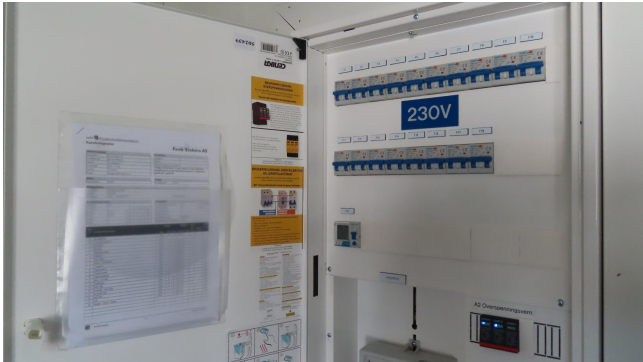
Sikringsskap montert i innvendig bod 1. etasje på vegg vest ende syd.  
Hovedsikring 50 ampere, 18 kurser.

Sikringsskap.
