Bergerudveien 24, 1970 HEMNES

Liten, eldre enebolig med terrasse, solfylt hage, gårdsplass og uthus. Moderniseringsbehov.

Befaringsdato: 18.11.2024 Rapportdato: 20.11.2024 Oppdragsnr.: 10816-24158 Referansenummer: MD4702

Tilstandsrapport

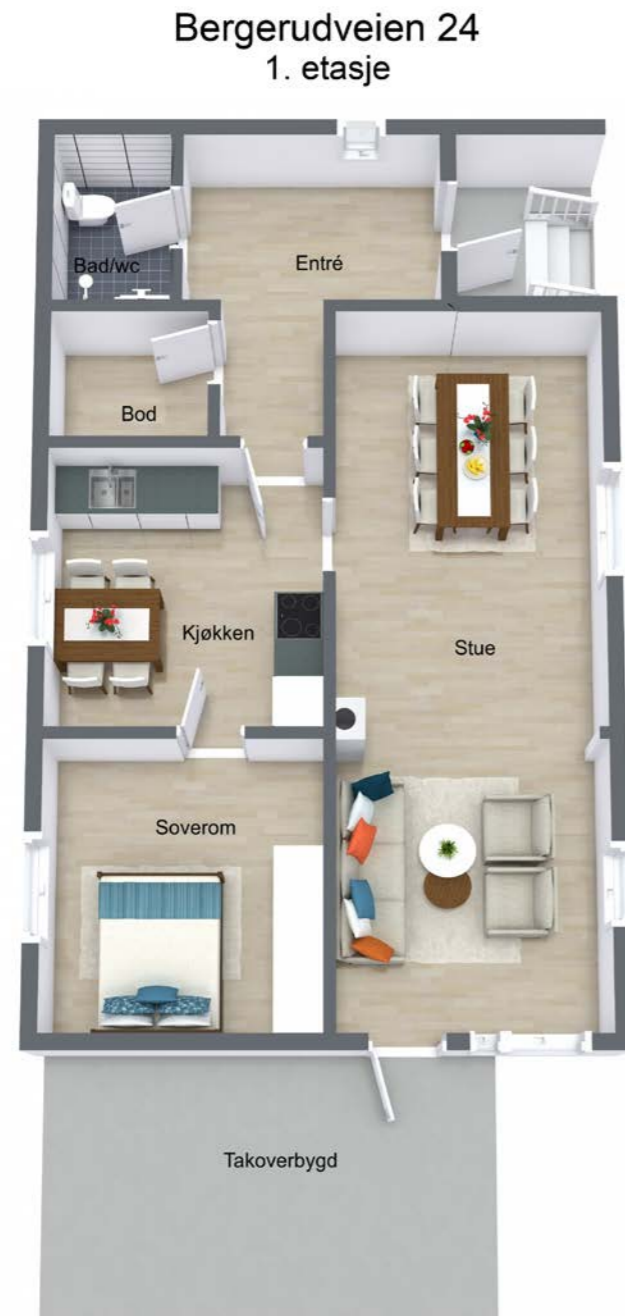
1. etasje

Planskissen er en illustrasjon av boligens planløsning og kan avvike fra boligen.
Takstingeniør MNT Petter Larsen. larsen@takstpartner.no

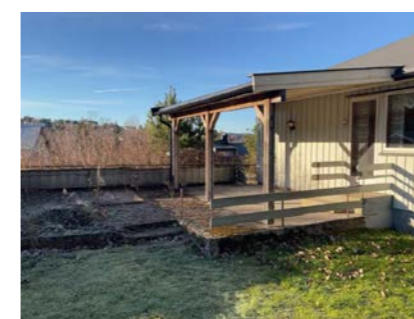
- Tiltak:

Bør utbedres.

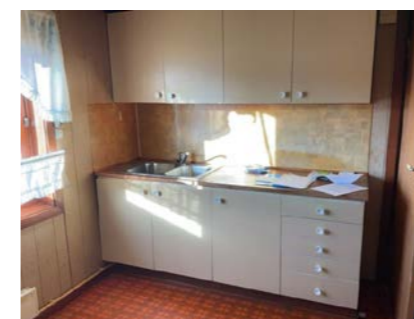
TG 2 Avtrekk

Det er kjøkkenventilator med avtrekk. Vurdering av avvik: Det er avvik: Ventilator har avtrekk men det er ukjent hvor avtrekket går (mulig plumbert på loftet).

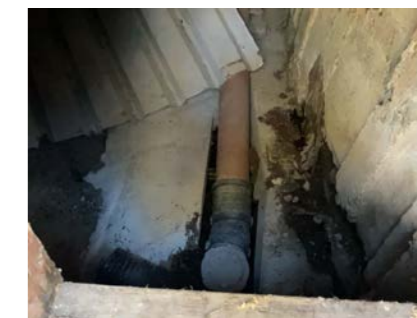
- Det er ikke behov for utbedringstiltak siden anlegget fungerer i dag, men ut ifra alder kan skader plutselig oppstå på eldre anlegg.
- I forbindelse med oppgradering av våtrom vil det være naturlig med utskifting av rør.

Luftingen av avløpsanlegget må føres over tak for å lukke avviket.

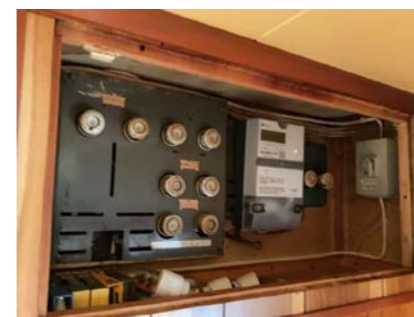
TG 0 Branntekniske forhold

Dette er en forenklet kontroll begrenset til de spørsmål som fremkommer under. Tilstandsgraden er basert på retningslinjer til disse spørsmålene i bransjestandarden NS3600. Dette kan ikke sammenlignes med en fullstendig kontroll av branntekniske forhold av offentlig myndighet, eller en vurdering av boligens branntekniske forhold eller prosjektering fra en rådgiver med spesialkompetanse. En bygnings sakkyndig har verken kompetanse til å gi slik veiledning eller lov til å foreta en slik kontroll.
