Nøkkelinformasjon

Velkommen til Gartnerløkka 8! - Ditt neste hjem?

Befaringsdato: 05.05.2026

Rapportdato: 19.05.2026

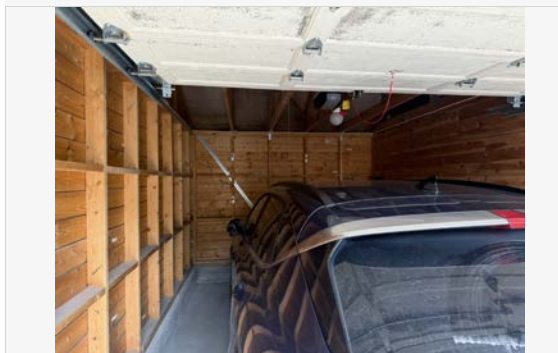
Garasje

Garasjen fremstår i normalt god stand. Det ble ikke avdekket vesentlige avvik som indikerer skader eller konstruksjonsmessige svekkelser. Det ble imidlertid registrert tegn til eksospåvirkning/misfarging på garasjeporten. Forholdet vurderes primært som et estetisk avvik, men det anbefales rengjøring og jevnlig vedlikehold for å hindre videre misfarging og slitasje på overflaten.
