Rorbuveien 2B, 8070 BODØ

**Bodøsjøen - Unik muliget,  
Orkesterplass til mother nature!  
arkitekttegnet enebolig fra 2015  
med dobbelgarasje - Bør ses!**

# Tilstandsrapport

## ENEBOLIG

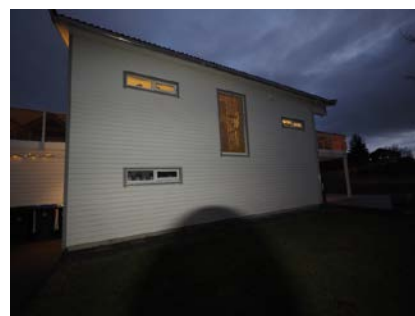
### Veggkonstruksjon

Bordkledning fra byggeår.

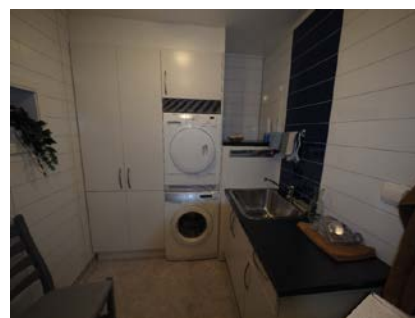
### ! TG 1 Sanitærutstyr og innredning

Våt benk

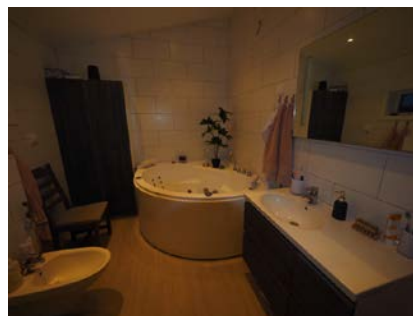
## 2 ETASJE > BAD

### Generell

Badet er fra byggeår og det er dokumentert utførelse av våtroms membran. Det er mørk slett innredning, Innebygget Wc og dusjkabinett, Boblekar og bide. Fliser på gulv og vegger. Varme i gulv.

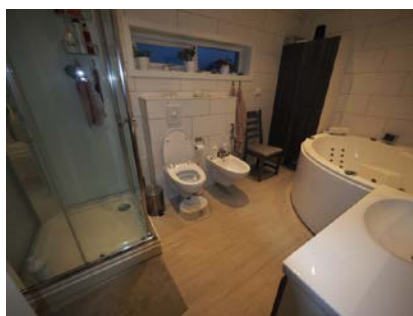
### ! TG 1 Overflater Gulv

Det er målt ca 20 mm høydeforskjell på gulv fra dørterskel til topp slukrist. Fliser på gulv med fall til sluk.

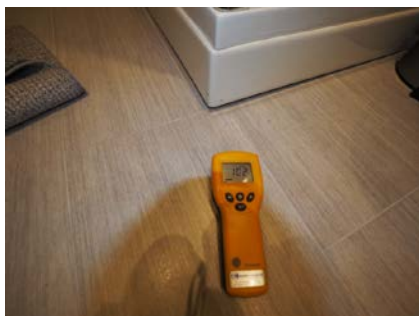
### ! TG 1 Sluk, membran og tettesjikt

Membranen ligger skjult i konstruksjon og kan ikke kontrolleres uten å gjøre destruktive inngrep ved å demontere fliser. Noe som ikke ble gjort på befaringen, membran vurderes dermed utifra alder.

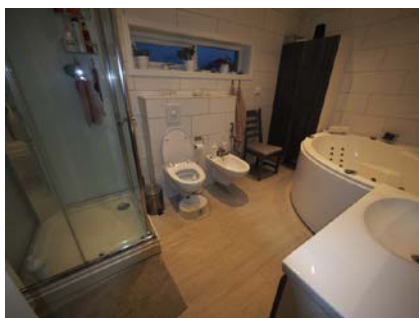
### ! TG 1 Sanitærutstyr og innredning

Innebygget Wc og dusjkabinett, Boblekar og bide. Fliser på gulv og vegger.

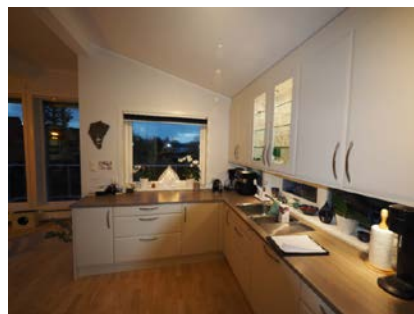
### ! TG 1 Overflater og innredning

Ny ovn i 2025 på kjøkken. Kjøkken godt utbygget med store flater på benk plater. Kjøkken har lite bruks slitasje.

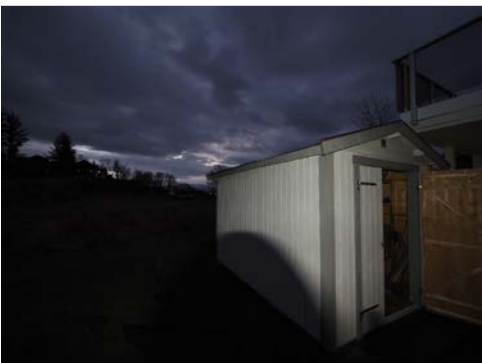
Enkel bod med shingel på taket. Boden er satt på Leca steiner. Det er ikke lagt inn strøm. Boden er godt vedlikeholdt.

Bygget er ikke tilstandsvurdert ihht Forskrift til avhendingslova og NS3600. Dette er kun en enkel beskrivelse.

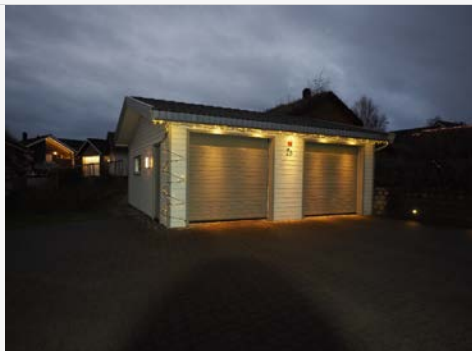
## Garasje

Dobbelgarasje med liggende tre kledning og stein på taket. Det er 2 stk EI porter. Det er lagt in strøm i garasjen. Garasjen fremstår som godt vedlikeholdt.

Bygget er ikke tilstandsvurdert ihht Forskrift til avhendingslova og NS3600. Dette er kun en enkel beskrivelse.
