Disenvegen 5A, 2318 HAMAR

Nøkkelinformasjon

6. Hovedrapport

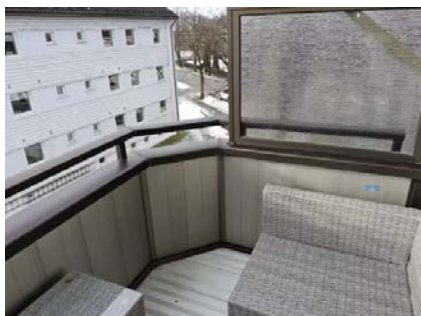
6.1 Balkong, terrasse, platting

Balkong i metallkonstruksjoner.

Type	Balkong
Utgang fra stue til sørvendt balkong på 5 m2. Balkong i metallkonstruksjoner med rekkverk av metall. Gulvflater av metall.	
Er det gjennomført arbeider etter opprinnelig byggeår?	Ja
Balkong ble etablert i 1990.	
Er det synlig tegn på skjevheter/konstruksjonssvikt?	Nei
Er det tegn på sopp/råteskader i treverk eller skader i betong?	Nei
Er det krav til rekkverk?	Ja
Er det avvik på rekkverkshøyde og åpninger i rekkverket i forhold til gjeldene byggt teknisk forskrift på befaringstidspunktet?	Nei
Er balkong / terrassen teknet?	Nei
Oppsummering av balkong, terrasse, platting	TG-1

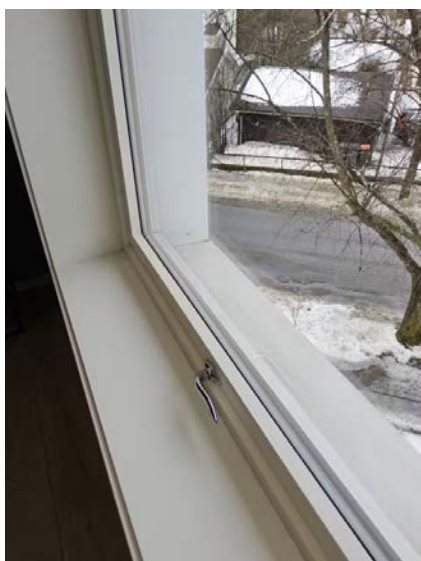
6.2 Vinduer og dører

Leiligheten har vinduer med to-lags glass.

Beskrivelse	
Vinduer med karmmer av tre og to-lags glass. Utvendig kledd med metallplater. To-fløyet balkongdør med karm av tre, og tre-lags glass. Utvendig kledd med metallplater. Leiligheten har entrédør med brannklasse B30 og lydklasse db40.	
Er det gjennomført arbeider etter opprinnelig byggeår?	Ja
Basert på datostempel i vindusglass er vinduer og balkongdør skiftet 2011.	
Er det påvist punkterte eller sprukne glass?	Nei
Er det påvist værslitte karmmer, fuktskader eller råteskader?	Nei
Er det ved stikkprøver registrert avvik ved åpne/lukkemekanismen?	Ja
Er det påvist avvik ved utvendig tetting som beslag, vannbord, og omramming?	Nei
Oppsummering av vinduer og dører	TG-1
Balkongdør tar i karm og har behov for justering.

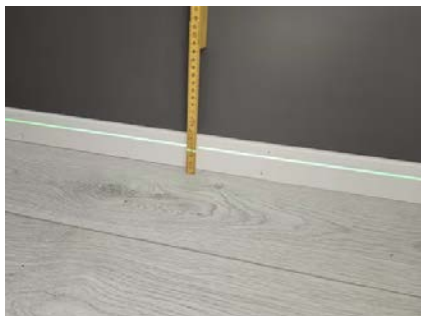
6.3 Etasjeskille og gulv på grunn

Etasjeskillet er kontrollert med nivelleringslaser.

Type	Betongdekke
Er det påvist nedbøy, skjevheter eller svikt i etasjeskille/gulv?	Ja
Oppsummering av etasjeskille og gulv på grunn	TG-2
Med bruk av nivelleringslaser ble det registrert totalt avvik på soverom og stue mellom 15 og 30 mm, i tillegg til lokale skjevheter. Skjevheter i gulv er ikke uvanlig for eldre boliger, og skyldes erfaringsmessig underdimensjonering/ ujevn dimensjonering av materialer.	
Anbefalte tiltak / ytterligere undersøkelser anbefales	
Det vurderes at det ikke er behov for umiddelbare tiltak, men ved eventuell legging av nytt gulv som stiller krav til planhet av underlaget, bør avretting påregnes.

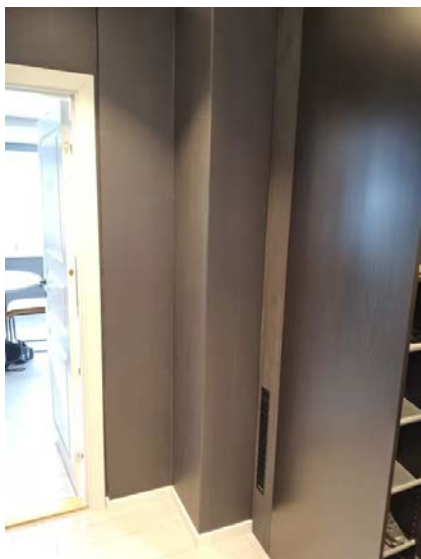
6.4 Ildsted/Skorstein innvendig i boligen

Skorstein har ikke fire frie sider. Det skal være mulig å påse at skorsteinens ytterflater er uten sprekkdannelser med tanke på spredning av branngasser.

Deler av pipen er innbygd i garderoben på soverommet.

Type pipe	Tegl
Er det montert ildsted?	Nei
Dersom teglpipe - er 1 eller flere sider av pipen innkledd?	Ja
Er det påvist avvik ved ildsted/feieluke/sotluke i forhold til avstand brennbart materiale?	Nei
Oppsummering av ildsted/skorstein innvendig i boligen	TG-3
Skorstein har ikke fire frie sider. Det skal være mulig å påse at skorsteinens ytterflater er uten sprekke-dannelser med tanke på spredning av brann-gasser.	
Anbefalte tiltak / ytterligere undersøkelser anbefales	
Med bakgrunn i påviste avvik og for en vurdering av eventuelle tiltak anbefales en ytterligere kontroll av pipa/ildsteder utført av brann- og feiervesen.	
Utbedringskostnader	Under 10 000

Med bakgrunn i påviste avvik og for en vurdering av eventuelle tiltak anbefales en ytterligere kontroll av pipa/ildsteder utført av brann- og feiervesen.

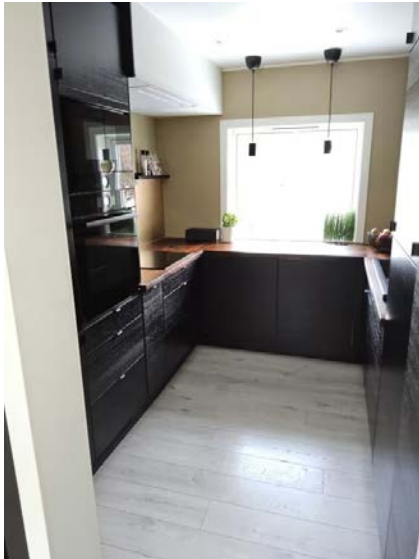
6.5 Kjøkken

Oversiktsbilde kjøkken.

Er det påvist fukt /skader rundt vask/kjøleskap/oppvaskmaskin?	Nei
Er det påvist skader på kjøkkeninnredning utover normal slitasje?	Nei
Oppsummering av overflater og innredning	
Epoq kjøkkeninnredning. Innredningen er fra 2019. Innredning med glatte fronter. Benkeplate av heltre. Nedfelt oppvaskum med ett-greps kjøkkenarmatur. Nedfelte stikkontakter i benkeplate. Integrert stekeovn, mikrobølgeovn, platetopp, oppvaskmaskin og kjøleskap med fryser. Komfyrvakt. Vannrør av rør-i-rør. Automatisk vannstopper med fuktsensor. Synlige avløpsrør av plast. Varmtvannsbereder plassert under kjøkkenbenk. Gulvflater belagt med laminat. Vegg og himlingsflater i malte flater. Laminert plate mellom kjøkkenbenk og overskap.	
TG-1	
Avtrekk	
Type avtrekk	Mekanisk
Integrert takventilator.	
Er det registrert avvik på avtrekk?	Nei
Oppsummering av avtrekk	
TG-1

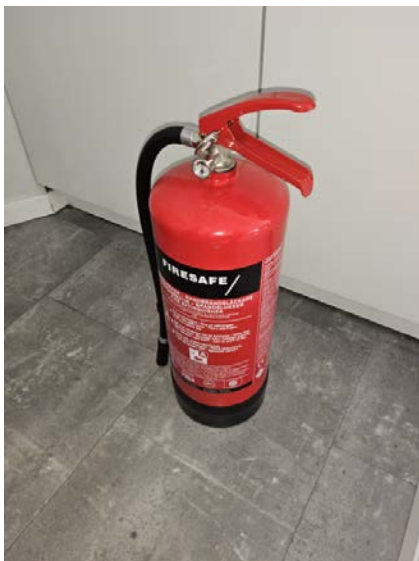
6.6 Lovlighet

Brannslukningsapparat er sertifisert i 2024.

Er det manglende samsvar mellom dagens bruk og godkjente byggetegninger?	Ikke kontrollert
Har boligen åpenbare ulovligheter (F.eks ulovlige bruksendringer)?	Nei
Er det avdekt forhold som tyder på at boenhet ikke er delt opp i brannceller etter kravene i teknisk forskrift?	Nei
Er det manglende ferdigattest / midlertidig brukstillatelse?	Ikke kontrollert
Er det avvik på krav til rømning, dagslysforhold eller takhøyde?	Nei
Er det manglende brannslukkingsutstyr og røykvarsler i boligen iht forskrift?	Nei
Er det skader på brannslukkingsutstyr, røykvarsler, eller er apparat eldre enn 10 år?	Nei

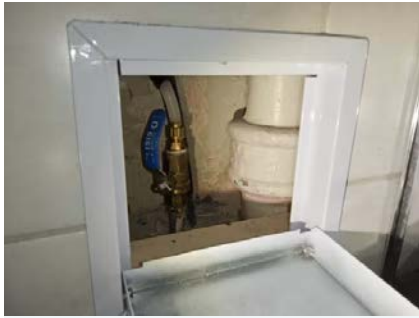
6.7 Avløpsrør

Det registreres avløpsrør av støpejern i kasse på bad.

Type avløpsrør	Plast, Støpejern
Er det gjennomført arbeider på anlegget etter byggeår?	Ja
Selger opplyser at hovedparten av leilighetens avløpsrør og sluk ble skiftet i 2019.	
Er det manglende lufting av kloakk over tak?	Ukjent
Er det sen avrenning fra tappested?	Nei
Mangler det stakemuligheter på avløpsanlegget?	Ja
Har avløpsrør nådd en alder som gir økt risiko for skader eller følgeskader?	Ja
Oppsummering av avløpsrør	TG-2
<p>Det er flere boenheter i bygget og kontroll om kloakk er luftet over tak er ikke foretatt. Det er ikke påvist noen stakeluke i boenheten. Staking kan i enkelte tilfeller utføres via sluk eller andre installasjoner med avløp. Deler av innvendige avløpsrør er fra byggeår og har nådd en alder som medfører økt risiko for skader i tiden som kommer. Det ble ikke registrert behov for tiltak, men med tanke på alder kan skader plutselig oppstå på anlegg av eldre årgang.</p>

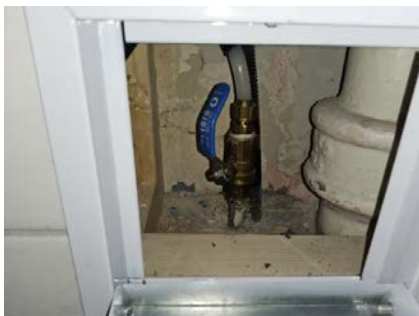
6.8 Vannledninger

Hovedstoppekran er plassert i kasse på bad.

Type anlegg	Kobber, Rør i rør system
Er det utført arbeider på anlegget etter byggeår?	Ja
Selger opplyser at hovedparten av leilighetens vannrør ble skiftet i 2019.	
Er det etablert fordelerkap?	Åpen rørfordeling
Er det risiko for skader ved lekkasje fra åpen rørfordeling?	Nei
Har vannrør nådd en alder som gir økt risiko for skader eller følgeskader?	Ja
Er det manglende isolering av vannrør hvor det er risiko for frost eller kondens?	Nei
Er det registrert tegn til lekkasjer eller skader på vannrør?	Nei
Er det redusert vanntrykk ved prøving av to tappesteder samtidig?	Nei
Er det manglende tilgjengelighet til stoppekran?	Nei
Er det dårlig funksjon på stoppekran?	Nei

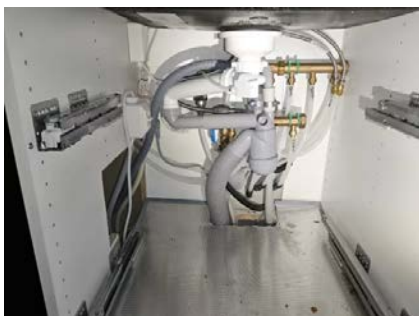
Åpen rørfordeling er plassert i kjøkkeninnredning under vasken.

Det registreres enkelte vannrør som er fra byggeåret, og har nådd en alder hvor det vil være økt risiko for lekkasjer. Det ble ikke registrert behov for tiltak, men med tanke på alder kan skader plutselig oppstå på anlegg av eldre årgang.

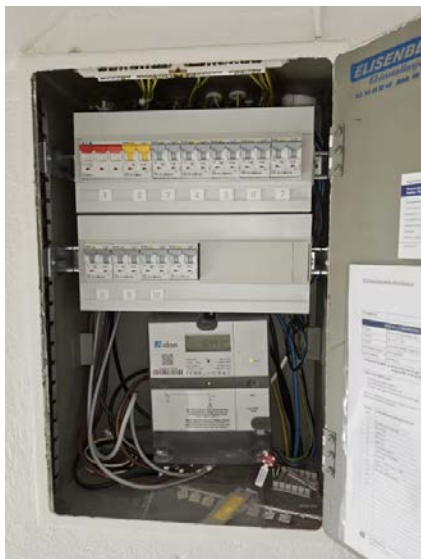
6.9 Elektrisk

Sikringskap er plassert i felles gang.

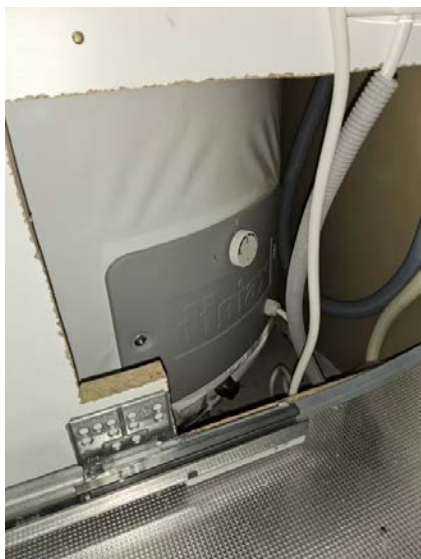
6.10 Varmtvannsbereder

Varmtvannsbereder er innbygd i kjøkkeninnredning.

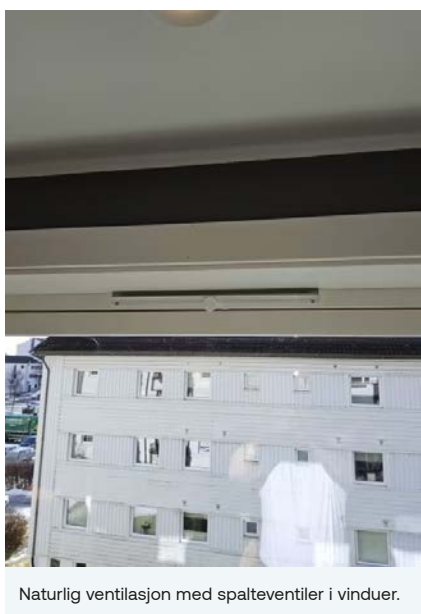
6.11 Ventilasjon

Naturlig ventilasjon med spalteventiler i vinduer.

Naturlig ventilasjon i boligen. Det er ukjent om ventilasjon/tiluft er tilstrekkelig. Ventilering ved åpning av vinduer bør påregnes.

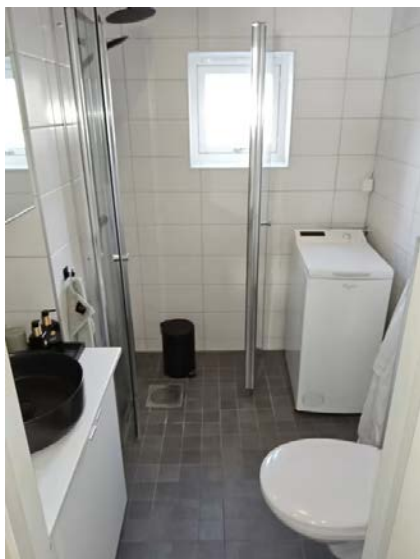
Oversiktsbilde bad.

Beskrivelse av overflate	
Flislagt gulv med gulvvarme og flislagte veggflater.	
Er det gjennomført arbeider etter opprinnelig byggeår?	Ja
Våtrommet er totalrehabilitert i 2019.	
Er det påvist avvik i krav om høydeforskjell på tettesjikt/fall til sluk?	Nei
Er det fare for at lekkasjevann fra installasjoner i rommet ikke når sluket?	Nei
Er vindu eller dør plassert i våtsone (utsatt for vannsprut)?	Nei
Er det gjennomføringer i vegg/tak mot kald sone?	Nei
Er det registrert riss, sprekker i fuger, bom (hulrom) under flis?	Nei
Er det påvist tegn på sopp/råteskader/fuktskader på overflater eller skadedyr?	Nei
Er det registrert knirk i gulvet?	Ikke aktuelt (gjelder ikke flislagt gulv)

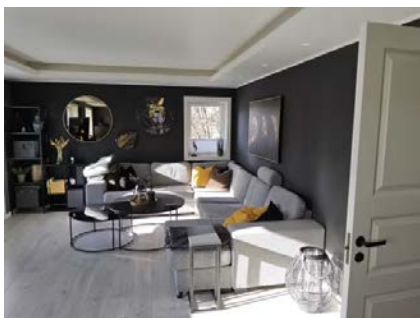
6.13 Øvrig: Innvendige overflater

Oversiktsbilde stue.

Beskrivelse
Her medtas kun rom som ikke er beskrevet tidligere. Alle rom er kontrollert når annet ikke er angitt. Det gjøres oppmerksom på at det er bare de rom som har visuelle feil/skader på overflater som blir kommentert.
Beskrivelse
Himlinger: Malte flater.
Vegger: Malte flater.
Gulv: Laminat og klikkvinyll.
Soverom, entré og stue ble overflate oppusset i 2019.

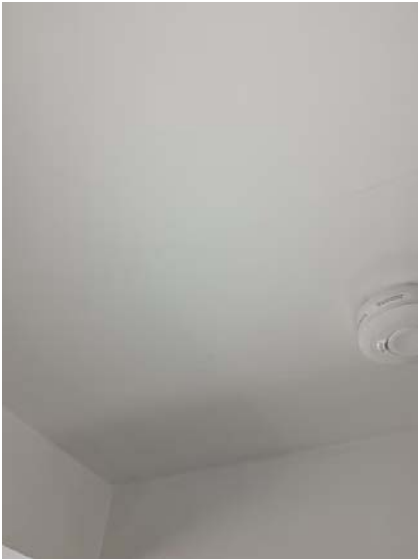
Det registreres enkelte riss i himling.

Overflatene fremstår som nye, med minimal bruksslitasje siden oppussing i 2019. Grunnet skjevheter i undergulvet så registreres det noe knirk i laminatgulvet. Det registreres enkelte riss i himlingsoverflater, eksakt årsak er ukjent. Dør til bad tar i karm, og har behov for justering.
