Furulundveien 40, 1920 SØRUMSAND

**Lys og lettstelt 3-roms for de over 45 år. Garasjeplass, 2 uteplasser og vedovn. Kjøkken med spise plass. Tett på marka!**

| Tilstandsrapport ..... | 38 |

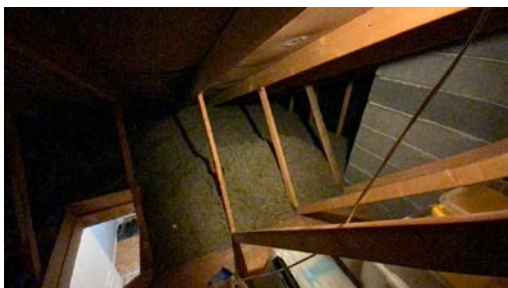
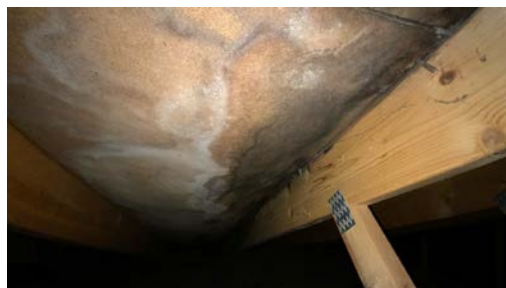
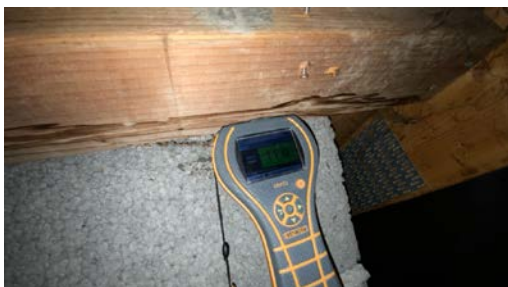
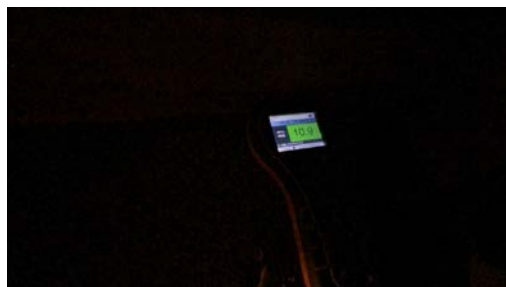
- Det er begrenset/dårlig ventilering av takkonstruksjonen.
- Det er fra loft/kryploft påvist indikasjoner på at det er punktering av dampsperre, som medfører svekket effekt av dampsperrfunksjonen.
- Det er påvist fuktskjolder i undertak/takkonstruksjon.

Det anbefales å etablere bedre lufting ut mot raft for å redusere risikoen for kondens i konstruksjonen, samt å montere musesperre med netting eller lignende for å hindre skadedyr på loftet. Jevnlig observasjon av undertaket bør gjennomføres for å avdekke eventuelle nye fuktskjolder, da dette kan indikere pågående fuktproblemer. Konsekvensen av utilstrekkelig lufting og punktert dampsperre er økt risiko for kondens, fuktskader, mugg og råte i takkonstruksjonen.

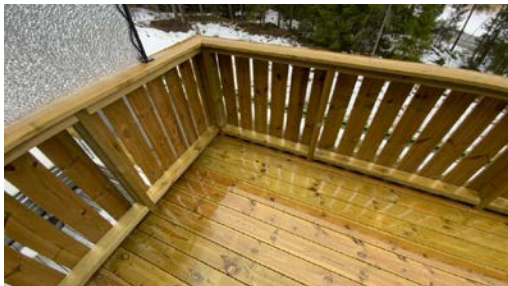
## TG 3 Balkonger, terrasser og rom under balkonger - 2

- Det er påvist fukt-/råteskader i konstruksjonen.

Synlig noe råteskade i rekkverk og slitasje av maling på terrassegulv.

- Råteskadede konstruksjoner må skiftes ut.
- Andre tiltak:

Fukt- og råteskader må utbedres for å hindre videre skadeutvikling og redusert bæreevne i konstruksjonen. Dersom tiltak ikke iverksettes, kan dette føre til ytterligere forringelse av materialene, økt risiko for sopp- og muggdannelse, samt svekket stabilitet og levetid for terrassen.

Kostnadsestimat: Under 20 000

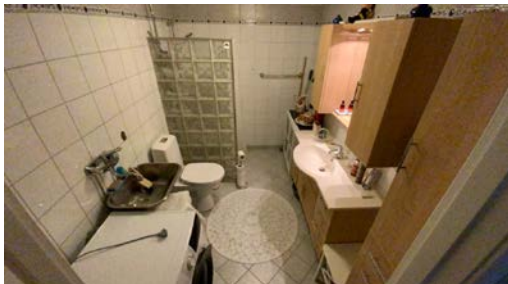
## 1.ETASJE > BAD/VASKEROM

### TG 2 Overflater vegger og himling

- Det er påvist at flisfuger har riss/sprekker.

- Slike riss/sprekker kan indikere bakenforliggende fuktskader, og konstruksjonen bør observeres jevnlig for å vurdere utvikling.

Fuger med riss og sprekker bør utbedres eller skiftes ut for å hindre vanninntrenging bak flisene. Dersom vann trenger inn bak flisene, kan det føre til fuktskader i underliggende konstruksjoner og økt risiko for sopp- og råteskader. Områdene bør overvåkes jevnlig for å vurdere utvikling av skader.

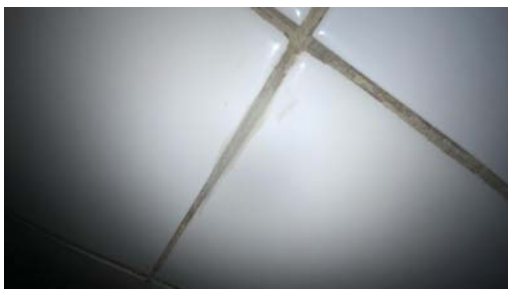
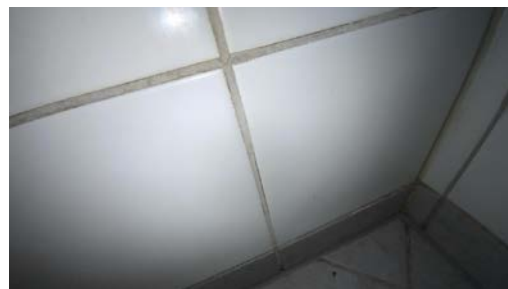
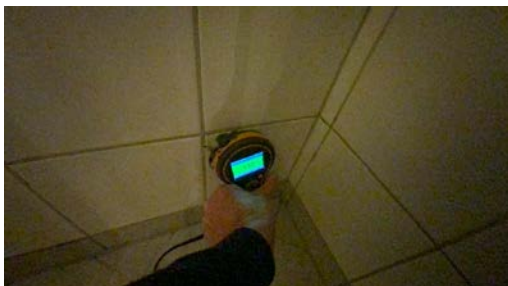
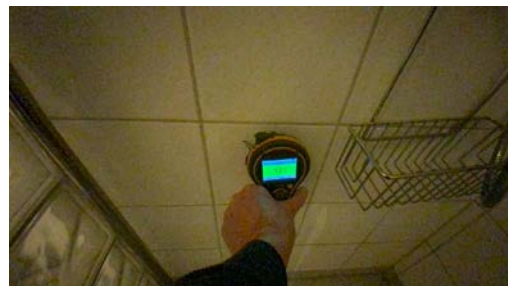
### TG 2 Overflater Gulv

- Det er påvist at flisfuger har riss/sprekker.
- Det er påvist at høydeforskjell fra topp slukrist til gulv/synlig topp membran ved dørterskel er mindre enn 25 mm.
- Det er påvist at noen fliser har bom (hulrom under).
- Det er påvist avvik i fallforhold til sluk i forhold til krav i forskrift på byggetidspunktet.

- Et bad med manglende/reduert fall til sluk blir mindre funksjonelt og sikkert for brukeren. Dette kan medføre stående vann på gulvet, vann som ikke ledes effektivt til sluket, økt risiko for at vann renner ut av rommet og redusert sklisikkerhet på gulvet.

Fliser med bom bør vurderes utbedret eller skiftet ut, da hulrom under flisene kan føre til at flisene sprekker eller løsner over tid.

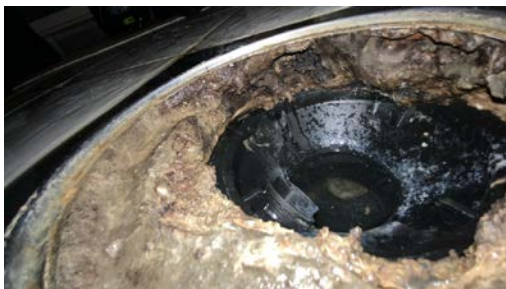
## 1.ETASJE > BAD/VASKEROM

### ! TG 2 Sluk, membran og tettesjikt

- Det er viktig å merke seg at levetiden til en membran varierer basert på kvalitet, installasjon og bruk. Eldre membraner kan bli sprø og sprekke opp, noe som fører til at de mister sin vanntettende funksjon. Dette kan resultere i vannlekkasjer gjennom vegger og gulv og fuktskader.

Konsekvensen av at mer enn halvparten av forventet brukstid er passert, er økt risiko for lekkasje og fuktskader i omkringliggende konstruksjoner.

Overvåk tilstanden jevnlig. For å oppnå bedre tilstandsgrad må tettesjiktet skiftes ut, men tidspunktet for når dette er nødvendig er vanskelig å fastslå.

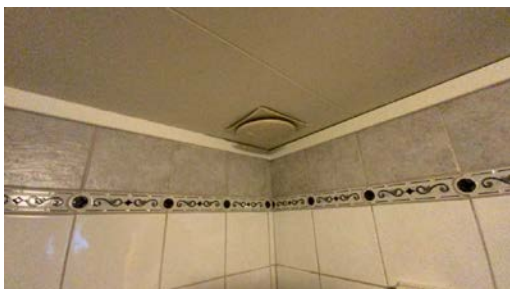
### Tilliggende konstruksjoner våtrom

- Det er registrert symptom på fuktskader.

Synlige riss i fuger på vegg inne i dusjsonen og omfuging av fuger.

- Andre tiltak:

Når fuger har riss eller det er omfuget med silikon, er dette som oftest ett tegn på at det kan være fukt bak fliser og bakenforliggende plate til fliser har fuktskade. Det anbefales å sette inn kabinett eller foreta en renovering med tanke på at badet er gammelt.

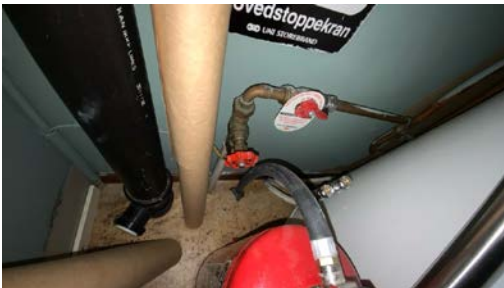
### Avløpsrør

- Tidspunkt for utskiftning av avløpsrør nærmer seg.
- Det er ikke behov for utbedringstiltak siden anlegget fungerer i dag, men ut ifra alder kan skader plutselig oppstå på eldre anlegg.

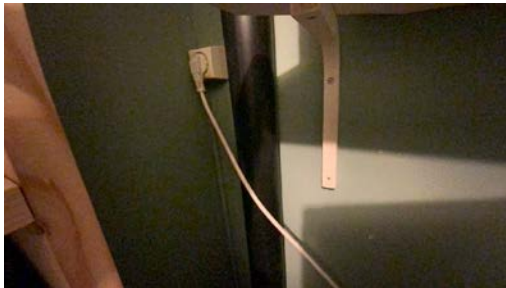
- Det bør etableres tilfredsstillende el-tilkobling etter gjeldende forskrift.
- Det er ikke behov for utbedringstiltak siden tanken fungerer i dag, men ut ifra alder kan skader plutselig oppstå på eldre tanker.

Gjeldende forskrift er etter dagens krav og Norsk standard 3600. Tanke på brannsikkerhet og varmegang i elektrisk kobling.

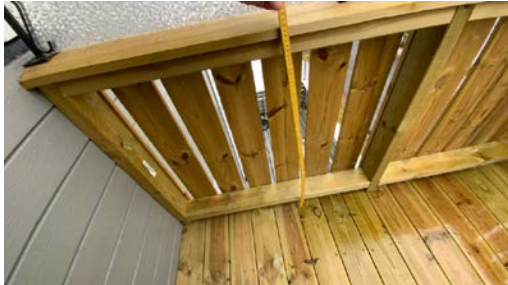
Det ble registrert noe avvik med fare for helse, miljø og sikkerhet.

Radon er en type gass som kan være kreftfremkallende ved høy eksponering over tid.

- Det bør gjennomføres radonmålinger.
- Det er ikke krav om utbedring av rekkverkshøyde opp til dagens forskriftskrav.
