Stølsbrekko 1, 5380 TELAVÅG

**Drømmebolig med stort potensial!  
Enebolig over 3 plan, stor hage,  
gode solforhold og garasje -  
Perfekt for barnefamilien**

# Tilstandsrapport

## ENEBOLIG

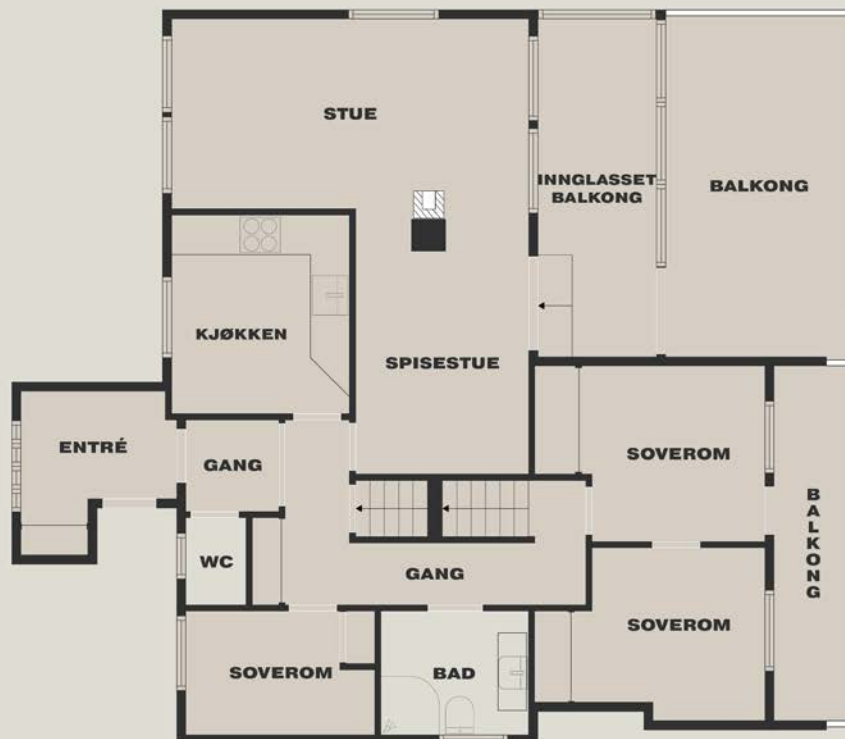
1. etasje

Plantegningen er en ikke målbar illustrasjon og avvik kan forekomme.

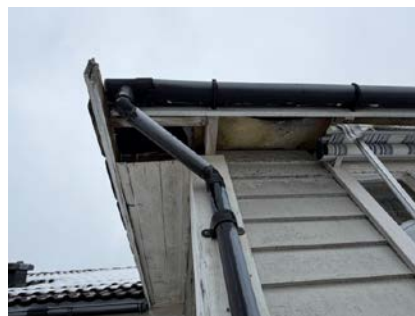
Takteking har passert forventet levetid, det observeres løse takstein, en del mose på taket, fuktig undertak på inngangsparti.

Undertak på inngangsparti er tydelig preget av fukt. Det bør foretaes videre undersøkelser på hvor mye av undertaket som er skadet.

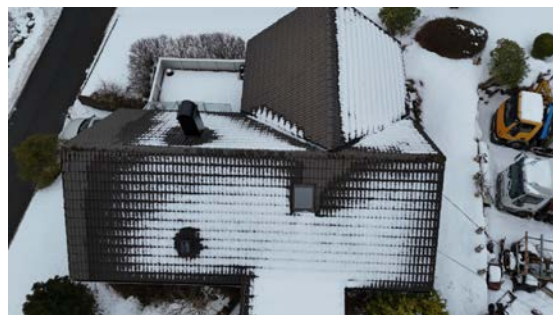
Løs stein på befaringsdagen

Takrenner og nedløp i plast, det er observert lekkasje fra skjøter og endebunner. Ødelagt nedløp.

- Mer enn halvparten av forventet brukstid er passert på renner/nedløp/beslag.
- Takrenner/nedløp har store lekkasjer.

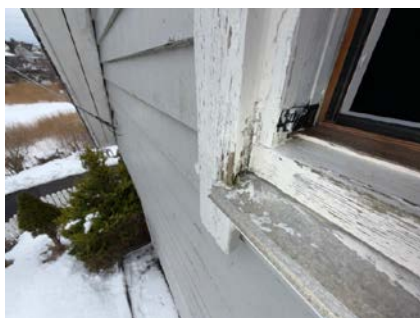
- Det er påvist spredte råteskader i bordkledningen.
- Det er ingen musesperre i nedre kant av konstruksjon.

Råte i kledning og hjørnebord

- Råteskadet trekledning må skiftes ut.
- Musesperre må etableres.

Det må påberegnes en større jobb med utskiftning av kledning, hjørnebord og listverk.

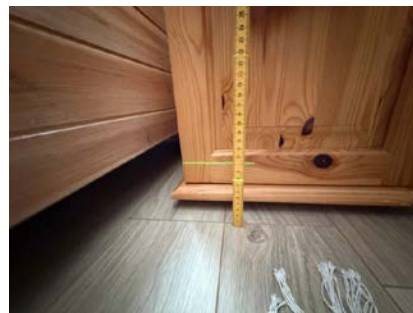
Gulv mot grunn i betong er ikke kontrollert grunnet bruken av rommene. Etasjeskiller er av trebjelkelag. Kontrollert for høydeavvik med laser.

- Målt høydeforskjell på over 30 mm gjennom hele rommet. Tilstandsgrad 3 gis med bakgrunn i standardens krav til godkjente måleavvik.

- For å få tilstandsgrad 0 eller 1 må høydeforskjeller rettes opp. Det vil imidlertid sjelden være økonomisk rasjonelt som et enkeltstående tiltak i en bolig som dette. Dersom boligen en gang skal renoveres, kan man vurdere slike tiltak.

Kostnadsestimat: 20 000 - 100 000

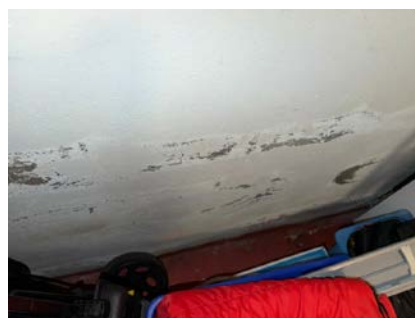
- Det er avvik:
- Kjeller har begrenset ventilering/luftgjennomstrømning.

Konstruksjon bør holdes under oppsyn. Drenering / utvendig fuktsikring bør vurderes dersom kjeller rom under terreng skal innredes.

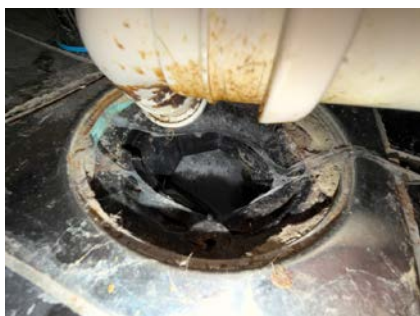
1. ETASJE > BAD - 5.4M2

Smøremembran har en naturlig aldringsprosess i form av kjemisk uttørking. Normal forventet levetid på smøremembran er 10-20 år. Ved videre bruk av tett dusjkabinett vil badet kunne være i flere år enn den antatte gjenstående levetiden.

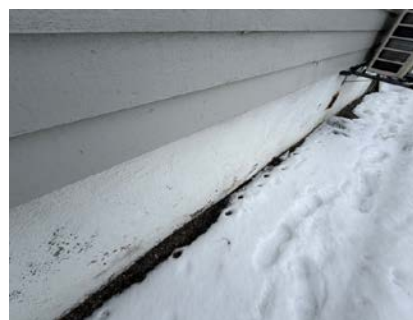
- Det er påvist sprekker i murte/pussede fasader.

- Påviste skader må utbedres.
