Dalen 16

Enebolig  
Dalen 16, 3770 KRAGERØ  
KRAGERØ kommune  
gnr. 40, bnr. 48

Befaringsdato: 07.04.2025    Rapportdato: 10.04.2025    Oppdragsnr.: 15711-1909    Referansenummer: ES1754  
Autorisert foretak: SørTakst AS    Vår ref:

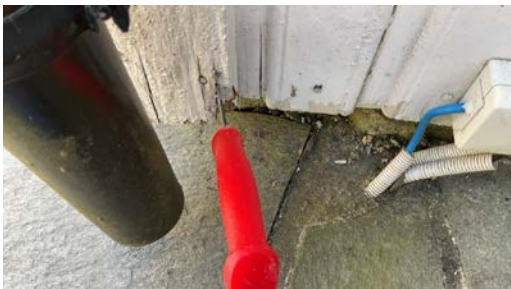
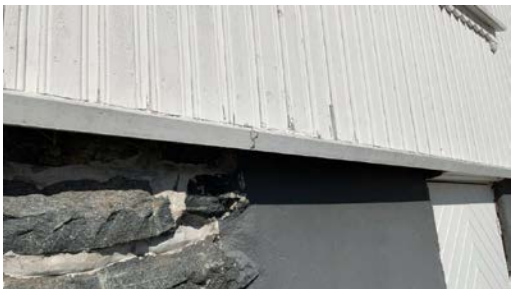
Deler av kledningen er malingslitt og har tørkesprekker. Det ble funnet råte i den ene hjørnekassen.

Kledningen har behov for vedlikehold og enkelte bord eller deler av kledningen bør skiftes.

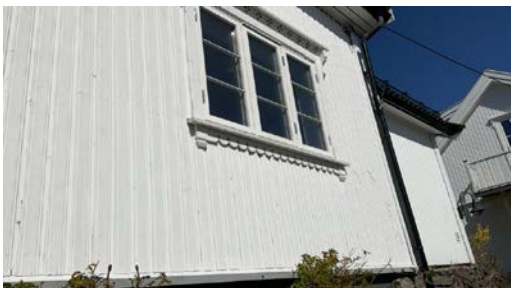
Det er vinduer med isolerglass.

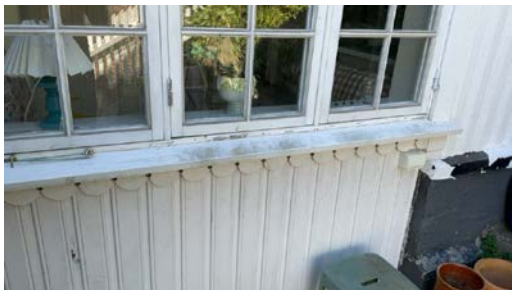
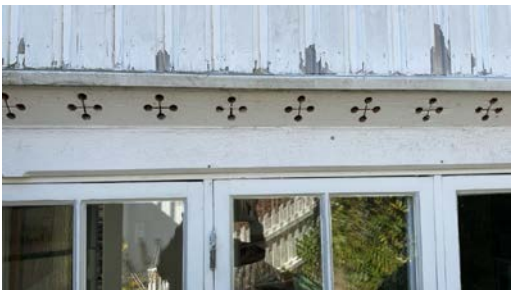
Bygningen har malte trevinduer med 2-lags glass.

På eldre vinduer må det påregnes vedlikehold, samt at enkelte kanskje må skiftes.

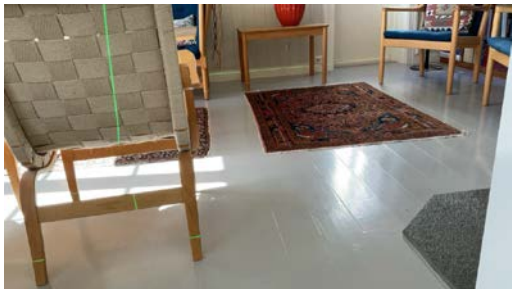
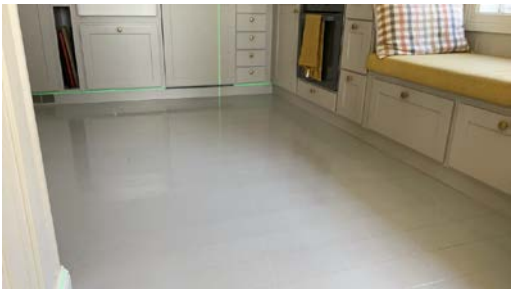
- Det er målt høydeforskjell på mellom 15-30 mm gjennom hele rommet. Tilstandsgrad 2 gis med bakgrunn i standardens krav til godkjente måleavvik.

- For å få tilstandsgrad 0 eller 1 må høydeforskjeller rettes opp. Det vil imidlertid sjelden være økonomisk rasjonelt som et enkeltstående tiltak i en bolig som dette. Dersom boligen en gang skal renoveres, kan man vurdere slike tiltak.

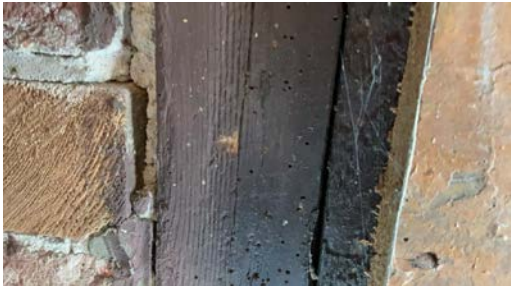
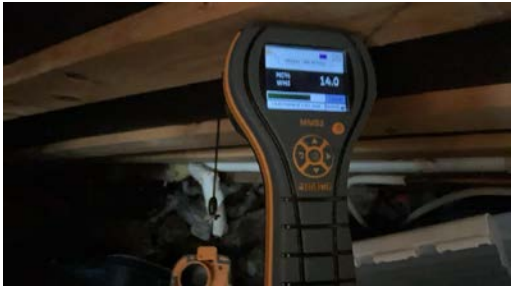
- Det er registrert symptom på aktivitet fra skadedyr

Det ble funnet flyvehull etter treskadeinsekter (antatt stripet borebiller). Det vites ikke om det er et aktivt angrep. Generelt anses krypkjeller som en risikokonstruksjon pga. høy skadefrekvens.

Det anbefales en kontroll og ev. behandling/ reparasjon utført av skadedyrkontrollerende firma.

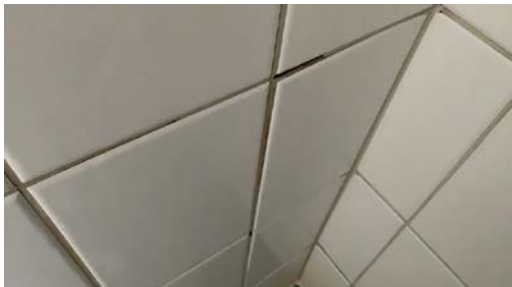
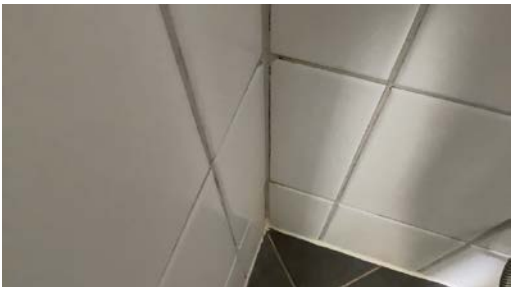
- Det er påvist at flisfuger har riss/sprekker.

- Slike riss/sprekker kan indikere bakenforliggende fuktskader, og konstruksjonen bør observeres jevnlig for å vurdere utvikling.

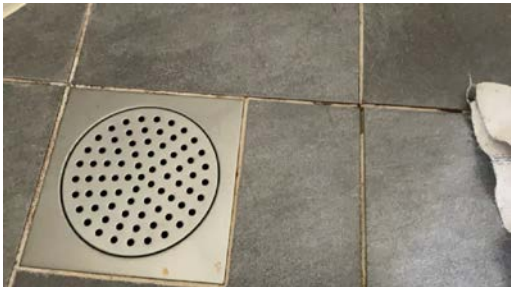
- Det er påvist at flisfuger har riss/sprekker.

- Slike riss/sprekker kan indikere bakenforliggende fuktskader, og konstruksjonen bør observeres jevnlig for å vurdere utvikling.

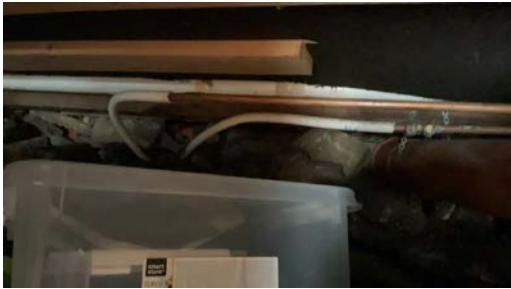
Det er avløpsrør av plast.

- Det er ikke behov for utbedringstiltak siden anlegget fungerer i dag, men ut ifra alder kan skader plutselig oppstå på eldre anlegg.

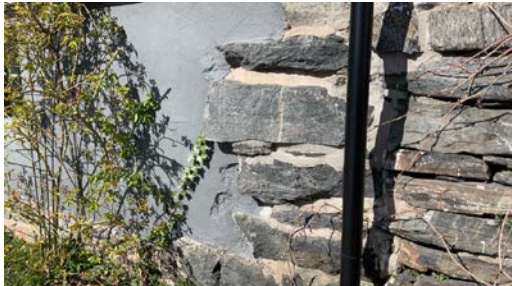
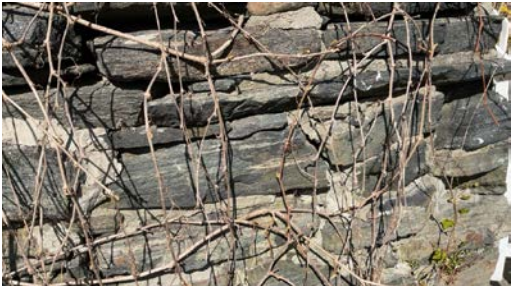
- Grunnmuren har sprekkdannelser.

Det er stedvis riss, sprekker og skjevheter i muren/pussen. Normalt vil setninger i grunnen opphøre etter ca. 15. år, med mindre det foretas endringer eller tiltak som påvirker grunnforholdene.

Riss, sprekker og skjevheter bør holdes under oppsikt for å se om det er en negativ utvikling.
