Dalen 16

Enebolig  
Dalen 16, 3770 KRAGERØ  
KRAGERØ kommune  
gnr. 40, bnr. 48

Befaringsdato: 07.04.2025    Rapportdato: 10.04.2025    Oppdragsnr.: 15711-1909    Referansenummer: ES1754  
Autorisert foretak: SørTakst AS    Vår ref:

Enebolig, antatt oppført på 1800-tallet i trekonstruksjon.  
I løpet av de siste 15 årene er huset vesentlig oppgradert og tilbygd.  
Det er flere avvik på badet.

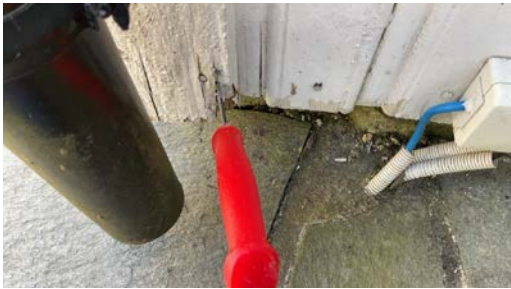
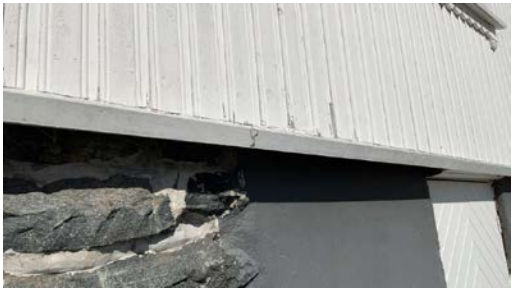
Deler av kledningen er malingslitt og har tørkesprekker. Det ble funnet råte i den ene hjørnekassen.

Kledningen har behov for vedlikehold og enkelte bord eller deler av kledningen bør skiftes.

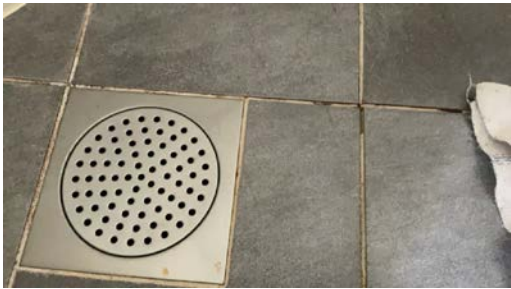
1. ETASJE > BAD/VASKEROM

- Det er påvist at flisfuger har riss/sprekker.

- Slike riss/sprekker kan indikere bakenforliggende fuktskader, og konstruksjonen bør observeres jevnlig for å vurdere utvikling.

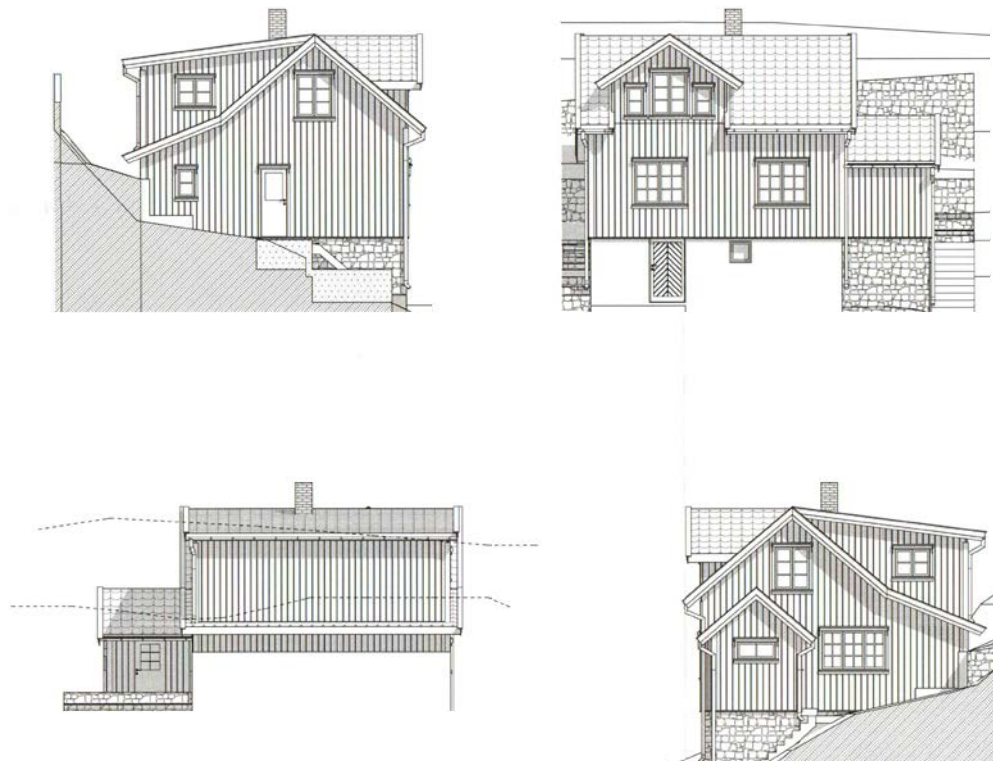
Tegn.nr: 1523.202REV NR:

FASADER

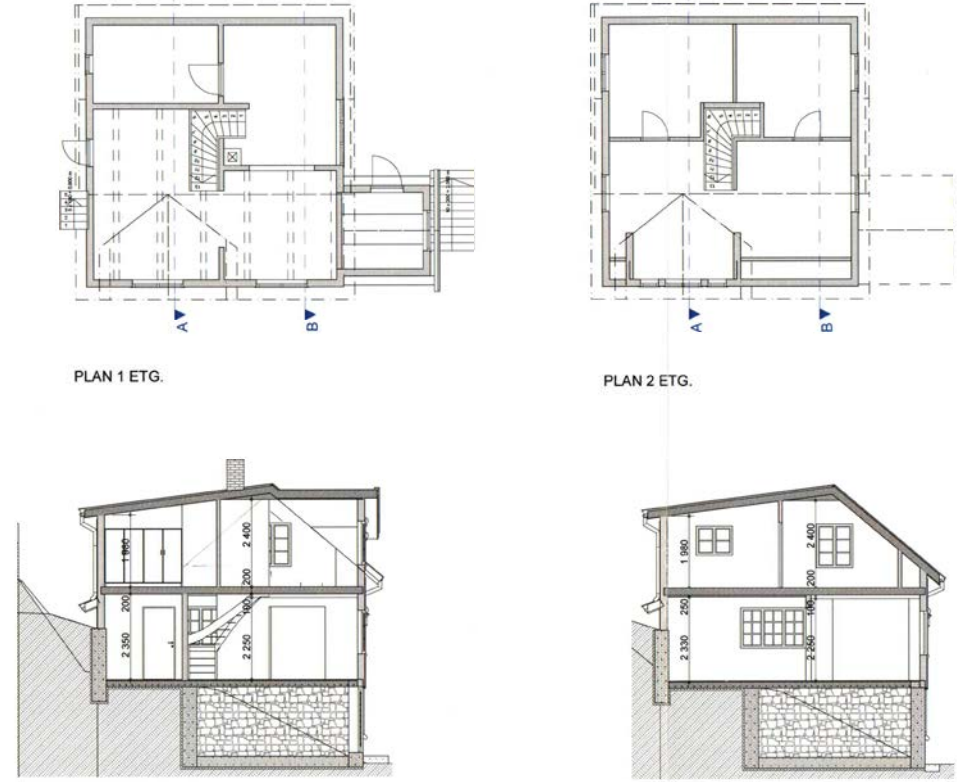
Tegn.nr: 1523.201REV NR:

PLANER OG SNIIT
