## Enebolig i naturskjønne Tørdal – flott beliggenhet nær skole, fritids- og servicetilbud.

Enebolig  
Tørdalsveien 1969, 3753 TØRDAL  
DRANGEDAL kommune  
gnr. 48, bnr. 30

Befaringsdato: 20.03.2025 Rapportdato: 27.03.2025 Oppdragsnr.: 15711-1893 Referansenummer: KO8701

Autorisert foretak: SørTakst AS

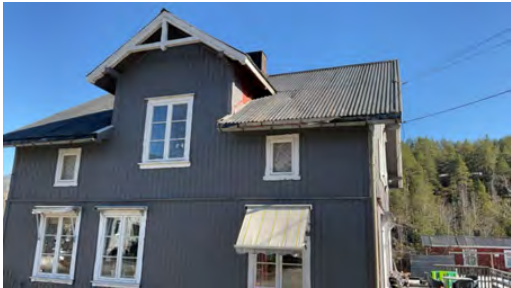
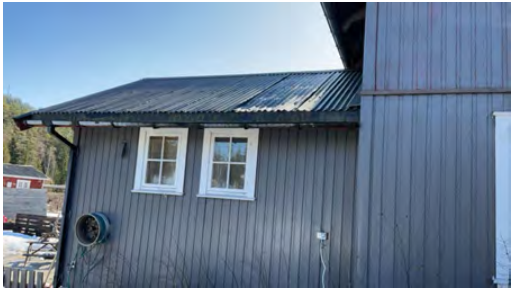
**Vurdering av avvik:**  
• Mer enn halvparten av forventet brukstid er passert på taktekingen.

Stedvis er det deformerte takplater.

**Konsekvens/tiltak**  
• Tidspunkt for utskiftning av takteking nærmer seg.

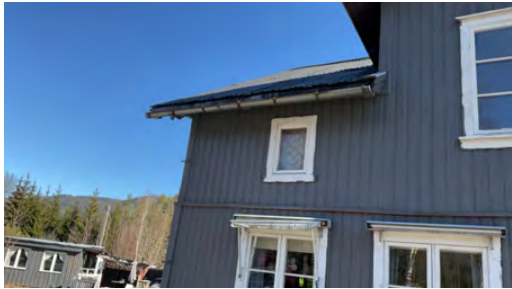
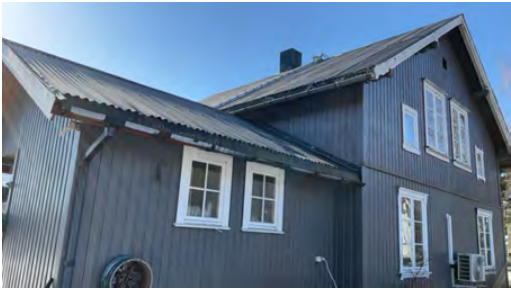
**Vurdering av avvik:**  
• Det er ikke tilfredsstillende bortledning av vann fra taknedløp ved grunnmur.  
• Det mangler snøfangere på hele eller deler av taket, men det var ikke krav om dette på byggemeldingstidspunktet.  
• Mer enn halvparten av forventet brukstid er passert på renner/nedløp/beslag.

Takrenner og nedløp bør på sikt, skiftes. Det vil være naturlig å gjøre dette i forbindelse med skifte av taktekingen.

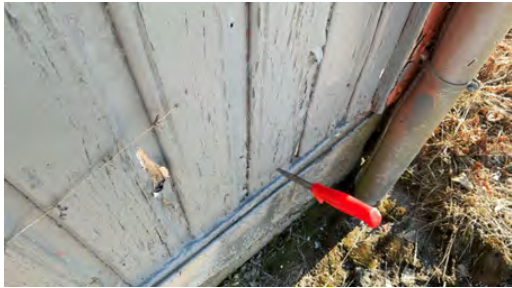
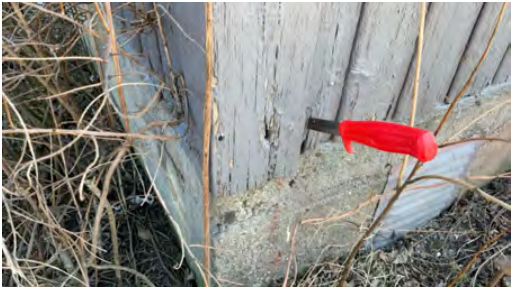
### Veggkonstruksjon

Det er yttervegger av tømmer og bindingsverk, med trekledning.

**Vurdering av avvik:**  
• Det er påvist spredte råteskader i bordkledningen.  
Kledningen er malingslitt og har tørkesprekker. Tilstanden inne i veggene kan ikke kontrolleres uten destruktive inngrep.

**Konsekvens/tiltak**  
• Andre tiltak:  
Kledningen har behov for vedlikehold og enkelte bord eller deler av kledningen bør skiftes.

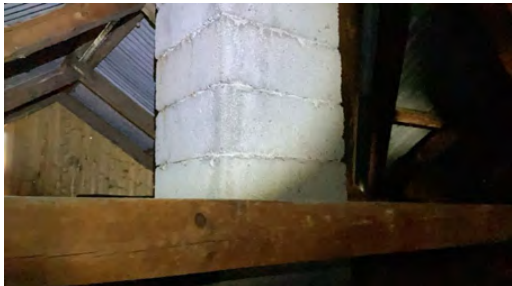
### TG 2 Kryp Kjeller

Bygningen har krypkjeller under trebjelkelag og stubbegulv.

- Det er ikke adkomst til deler av krypkjelleren. Krypkjeller er kun vurdert i tilgjengelige deler. Krypkjeller regnes for å være en risikokonstruksjon som er utsatt for fukt- og råteskader i bunnsvill, trebjelkelaget og andre tilstøtende konstruksjoner, på grunn av fuktighet fra grunnen og kondensering ved temperaturforskjeller. Selv om det ikke er avdekket tegn på skader, betyr ikke dette nødvendigvis at det ikke foreligger skader i eller i forbindelse med krypkjelleren.
- Det er ikke tilfredsstillende ventilerings av krypkjeller.

Det ble målt fukt i treverket i krypkjelleren på 14 %. Verdier over 18 % kan gi forhold der mugg/sopp kan utvikle seg. Det tas forbehold om tilstanden i de delene av kryprom som ikke er tilgjengelig for inspeksjon.

Det bør etableres ventiler eller monteres krypromsventilasjon.
