# Lys og innbydende leilighet på Kronstad | 117 m<sup>2</sup> BRA

# Tilstandsrapport

# gnr. 159, bnr. 24, snr. 1

Befaringsdato: 05.03.2026

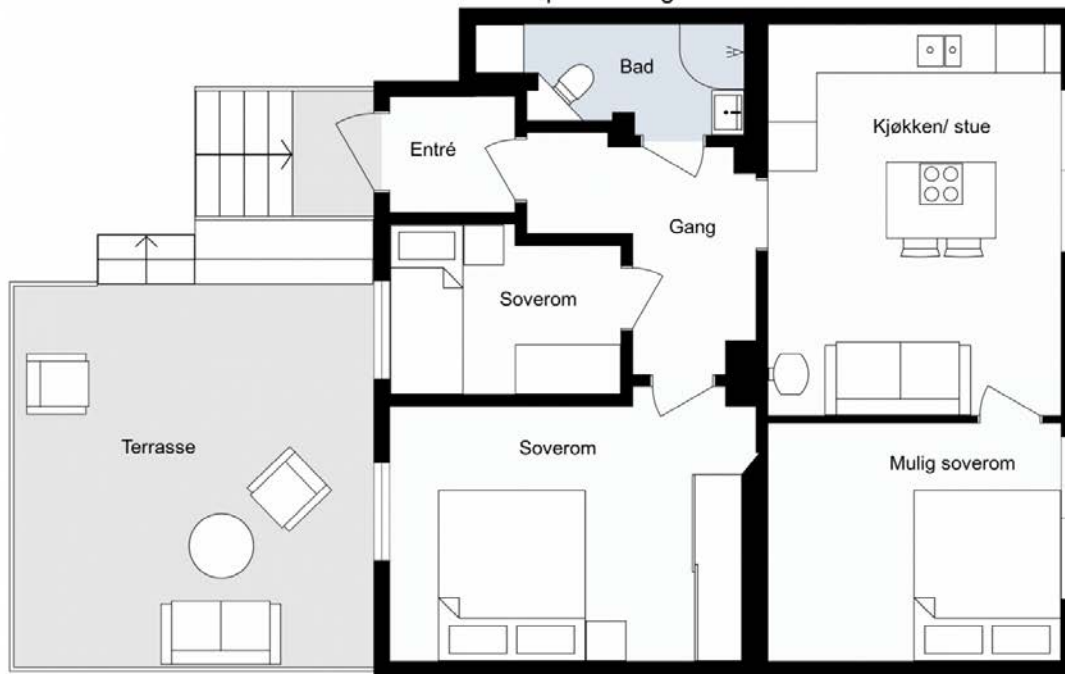
Bjørnsons gate 23D  
Alternativ planløsning

Alternativ planløsning hovedetasje.

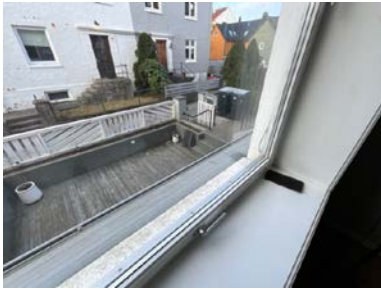
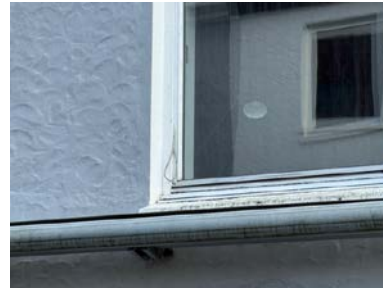
- Det er påvist andre avvik:
- Vurdering er gitt på bakgrunn av alder og forventet gjenstående brukstid. Eldre vinduer bærer preg av elde/slitasje. Trege vinduer og slitte pakninger. Eldre vinduer har normalt sett dårligere isoleringsevne og dårligere vindtetting rundt karmen enn nyere vinduer.

- Det må påregnes vedlikehold for å hindre fuktinntrengning og råteskader som forkorter vinduenes levetid. Siden isolasjonsevnen reduseres over tid, bør vinduene vurderes å skiftes på sikt eller etter behov.

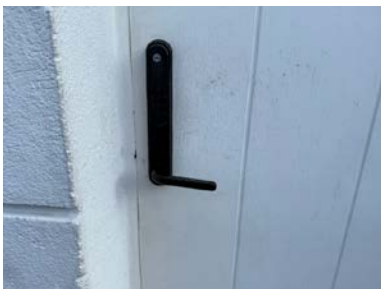
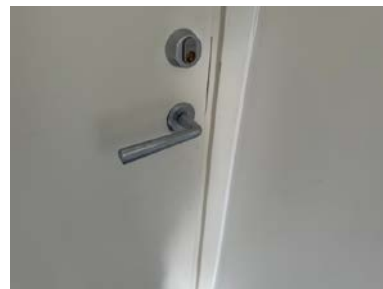
Vedlikehold:  
Døren bør kontrolleres jevnlig for skader på overflate, karm, beslag og tetningslister. Hengsler, beslag og låsemekanismer bør smøres og justeres ved behov.

Forventet levetid (iht. Byggforskserien 700.320):  
- Ytterdører i tre: ca. 20–40 år

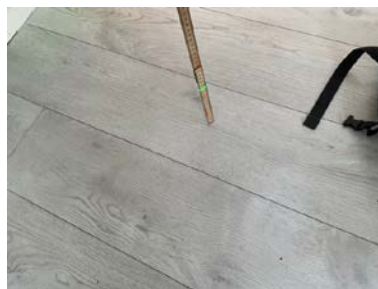
- For å få tilstandsgrad 0 eller 1 må høydeforskjeller rettes opp. Ytterligere undersøkelser må foretas for å få kartlagt omfanget for utbedring.

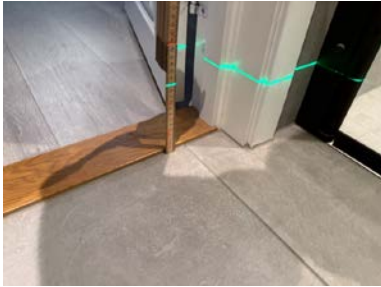
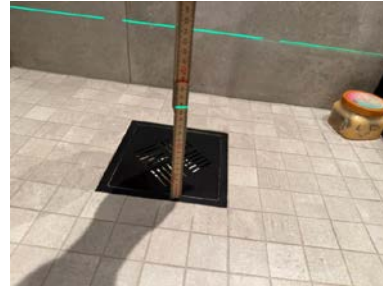
## UNDERETASJE > BAD (3,9 M<sup>2</sup>)

- Det er påvist andre avvik:
- Det vegghegte toalettet har en innebygd sistern uten drengåpning eller spalte nederst. Dette betyr at hvis det oppstår lekkasje inne i sisternen, kan vann samle seg bak veggen og føre til skjulte skader som ikke oppdages umiddelbart.

- Andre tiltak:
- Undersøk om sisternen har godkjent lekkasjesikring fra produsent, eller vurder å etablere drengåpning/spalte for å sikre at eventuell lekkasje oppdages. Ved lekkasje kan vann samle seg skjult bak veggen og gi skader som oppdages sent.

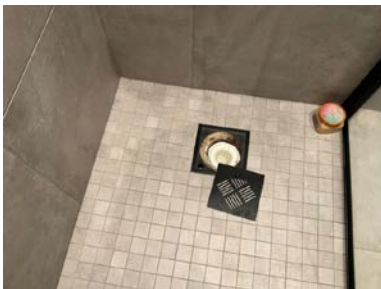
Bilder eller øvrig dokumentasjon på membranarbeid er ikke mottatt eller kontrollert. Det gjøres spesielt oppmerksom på at membran og mansjetter ikke er kontrollerbare uten destruktive inngrep (fjerning av fliser). Slike undersøkelser utføres ikke ved en tilstandsanalyse.

Det legges til grunn at badet er oppført med smøremembran i områder hvor dette er påkrevd, forutsatt at det er oppført eller rehabilitert etter Byggteknisk forskrift av 1997 (TEK97).

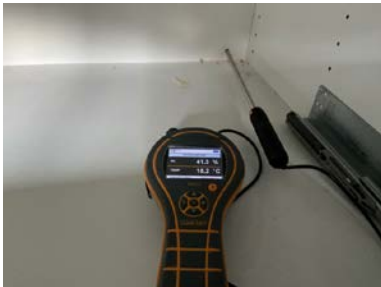
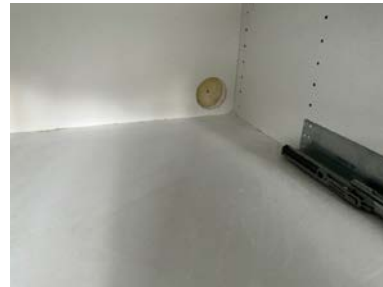
## 1. ETASJE > BAD (3,3 M<sup>2</sup>)

## TG 2 Ventilasjon

Det ble foretatt hulltaking fra tilliggende rom mot dusjsone, uten å avdekke unormale fuktforhold.

Relativ luftfuktighet ble målt med probe. Den viste relativ luftfuktighet på 41,3% ved en temperatur på 15,2 grader.

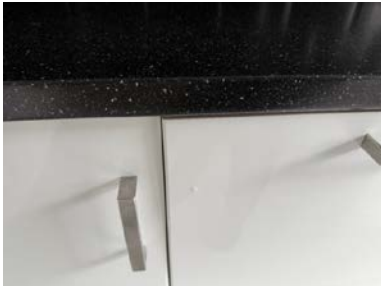
### UNDERETASJE > KJØKKEN (13,7 M<sup>2</sup>)

Kjøkkenet er utstyrt med komfyrvakt og lekkasjesensor.

Det ble gjort funksjonstest av ventilator uten å avdekke avvik med avtrekk.

Liten "bul" på en skapfront fra bakenforliggende skrue, av kosmetisk betydning.

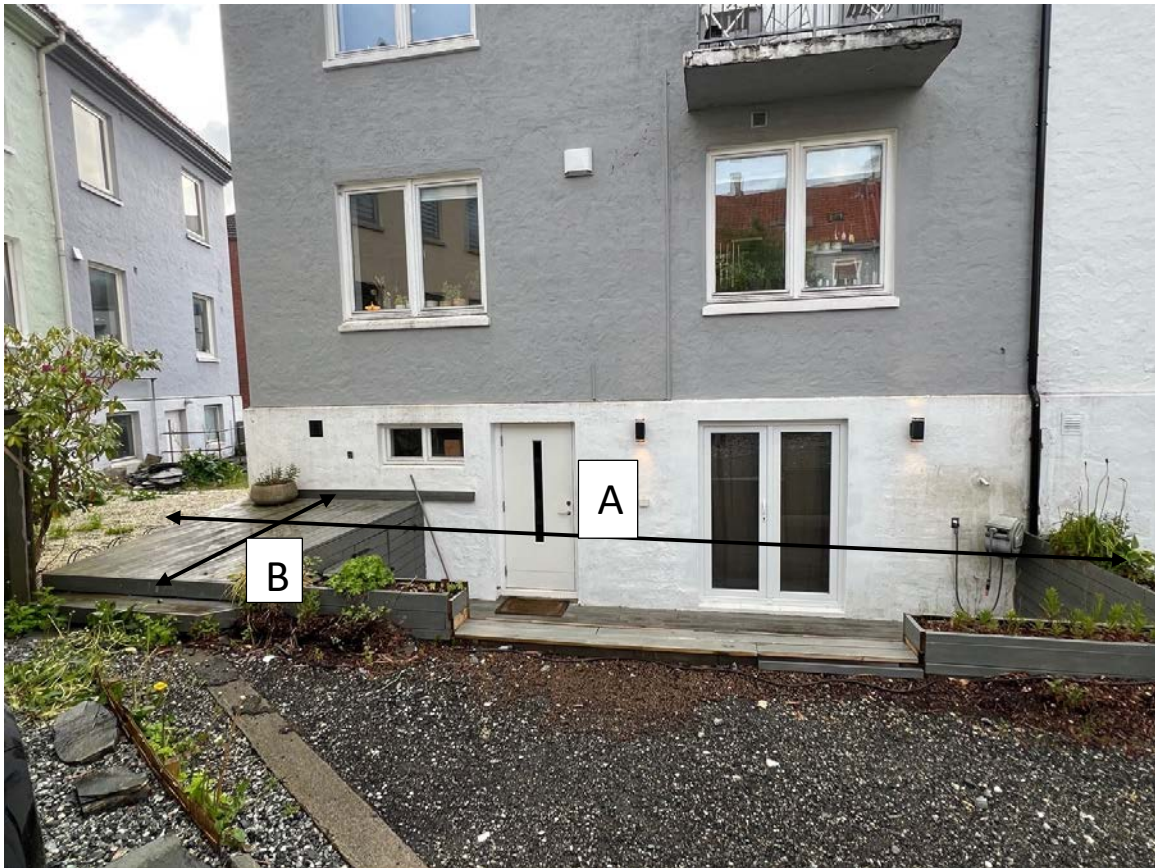
Det er bygget terrasse, trapp, lav bod og blomsterkasse

A: Bredden er 8,6 cm målt fra start av terrasse til og med blomsterkasse på venstre side.
