Gml. Birketveitveien 58, 4870 FEVIK

**Fevik/Birketveit - Herskkelig  
landbrukseiendom - Kårbolig -  
Stor stallbygning med verksted**

# Tilstandsrapport - NS 3600:2018

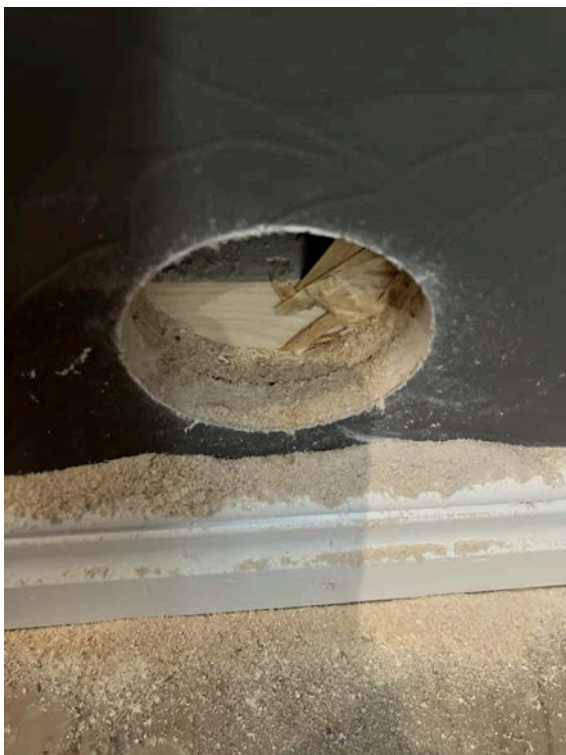
Kontroll utført i tilliggende konstruksjoner og selve rommet. Fukt målt i gulvet og bunnen av veggene ved dusjen, er vanlig pga. fuger trekker vann. Hvis membran er tett skal fukt kun stå mellom fliser og membran.

Hulltaking er utført i fra soverom syd-vest. Ingen fukt målt her.

Hulltaking.
