Kapellveien 14, 1850 MYSEN

**Nordre Mysen - Meget pen leil.  
med god standard. Garasjeplass i  
kjeller. Gangavstand til sentrum!  
IN-ordning.**

# Tilstandsrapport

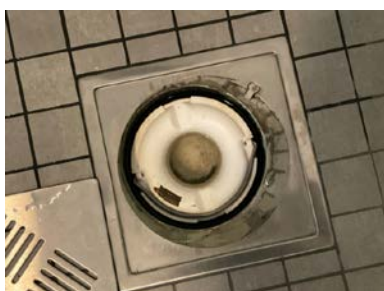
### TG 0 Sluk, membran og tettesjikt

Våtrommet har et sluk i plast fra byggeår. Visuell kontroll bekrefter bruk av mansjett som er riktig montert.
