Kuskerudparken 4B, 1920 SØRUMSAND

**Lys og romslig 3-roms selveier fra 2005. Stor vinkelterrasse mot parken, terrasse ved inngang, ildsted og garasjeplass.**

# Tilstandsrapport

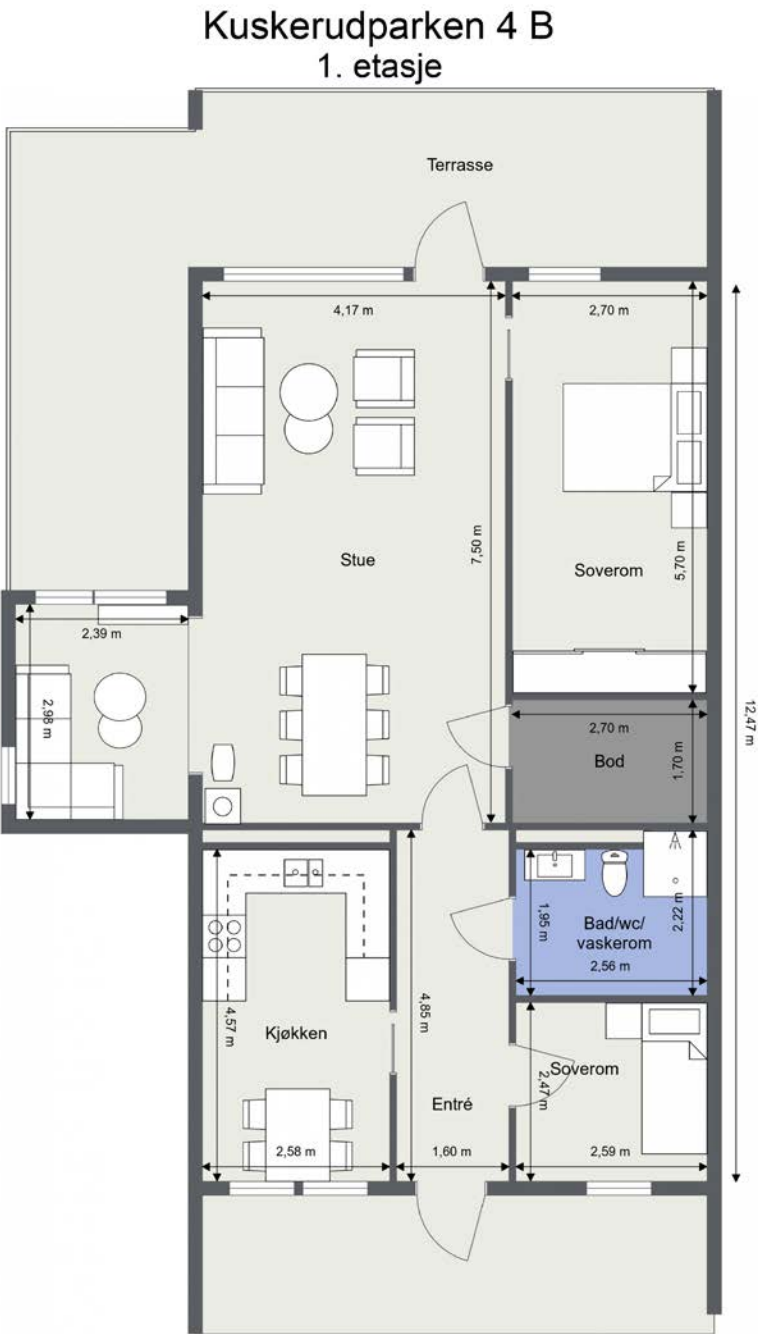
1. etasje

Planskissen er en illustrasjon av boligens planløsning og kan avvike fra boligen.  
Takstingeniør MNT Petter Larsen. larsen@takstpartner.no

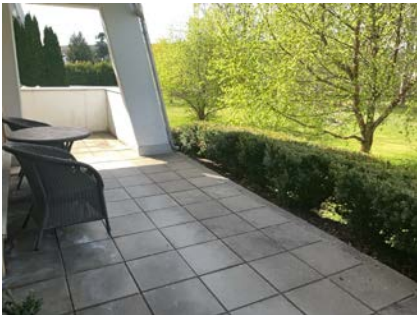
- Rekkverket er for lavt i forhold til dagens krav til rekkverkshøyder.
- Det er avvik:

Betonghellene er ujevne. 1 betonghelle har sprekke.

- Tiltak:
- Det er ikke krav om utbedring av rekkverkshøyde opp til dagens forskriftskrav.

Gulvet på terrassen/betonghellene bør utbedres.

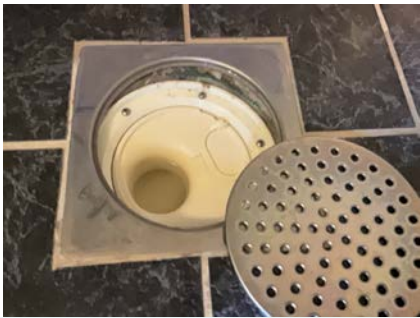
### 1. ETASJE > BAD/WC/VASKEROM

- Det er mulighet for at det kan forekomme vannlekkasje på våtrommet hvor vann ikke vil gå til sluk.
- Det er påvist at høydeforskjell fra topp slukrist til gulv/synlig topp membran ved dørterskel er mindre enn 25 mm.

Hovedgulvet er flatt og det er kun lokalt fall mot sluket i dusjnisen.  
Det er kun sluk i dusjnise og dusjnise har tett terskel som da vil hindre lekkasjevann fra andre installasjoner å finne vei til sluket.  
Eventuelle lekkasjer fra installasjoner kan medføre fuktskader i boligen.

Det må foretas utbedring av fallforhold for å lukke avviket. Det må også etableres oppkant på membranen ved dørterskel.  
Det må etableres avrenning inn til dusjnisen.

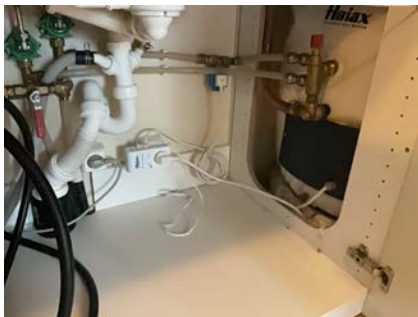
Varmtvannstanken er på ca. 120 liter, er fra byggeåret og er plassert i kjøkkenbenken som har lekkasjevarsler og automatisk vannstoppesystem.

- Det bør etableres tilfredsstillende el-tilkobling etter gjeldende forskrift.
- Det er ikke behov for utbedringstiltak siden tanken fungerer i dag, men ut ifra alder kan skader plutselig oppstå på eldre tanker.

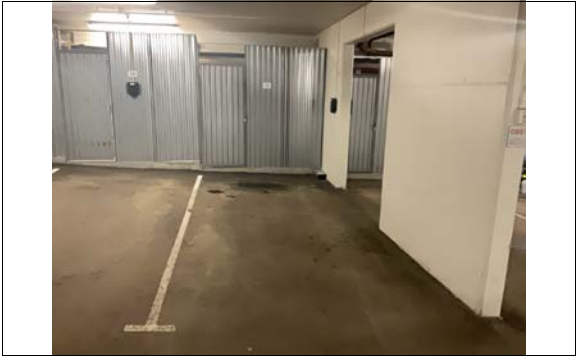
Parkeringsplass og bod i kjelleretasje.
